ANALISI E STUDIO PRELIMINARE DELL'AFFRESCO DELLA MADONNA A DADIVANK

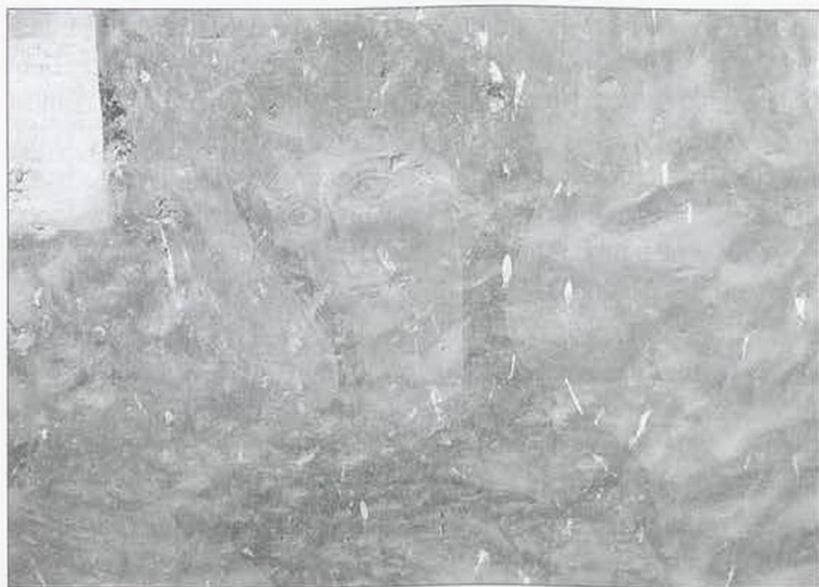
Il riquadro affrescato risultava fortemente offuscato e annerito dai depositi di polvere addensate che ne compromettevano drasticamente la leggibilità e quindi la godibilità.

L'offuscamento era anche distribuito in modo molto disuguale; la stesura dell'intonaco asseconda e accentua all'estremo le ondulazioni della muratura e gli accumuli erano maggiori, fatto poco consueto, sui declivi delle parti più sporgenti, (*fig. 1*).

Fig. 1. Volto della Madonna prima degli interventi

Per più di 30 anni, famiglie intere hanno cucinato e fatto fuoco per scaldarsi all'interno della chiesa, il fumo è stato ovviamente molto frequente e abbondante, il che giustifica forse l'annerimento maggiore dei declivi delle ondulazioni.

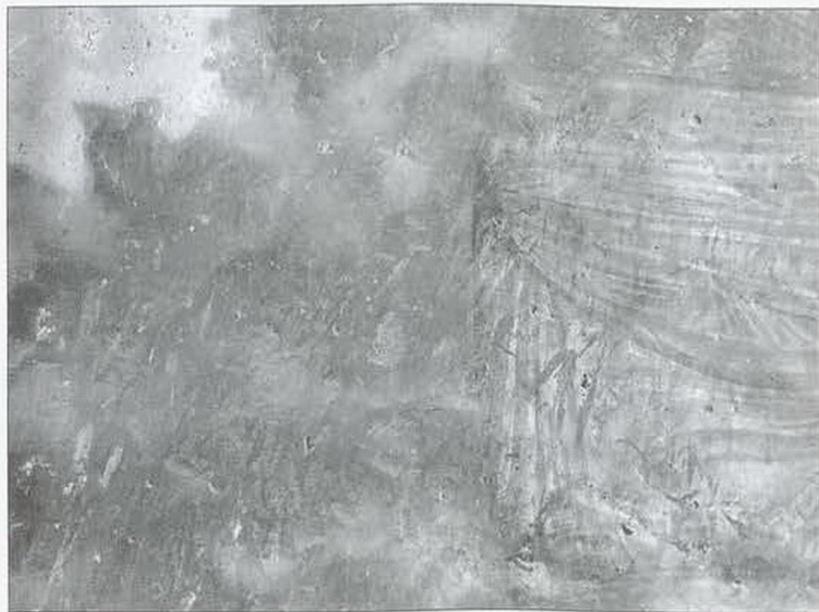
Tutte le operazioni sono state effettuate con la massima cura e prudenza; la pulitura del mantello bianco di Cristo è stata particolarmente impegnativa, la parte posteriore di Cristo essendo in parte sotto la fascia dei depositi più nerastri ed addensati. (*fig. 2*).

Fig. 2. Particolare del manto di Cristo durante la pulitura

E' stato quindi necessario procedere per gradi con l'aiuto del solvente leggermente basico fino a mettere in luce le varie sfumature delle pieghe del tessuto bianco avendo cura di evitare le ombre scure che ad un certo punto sono state pre-consolidate con la

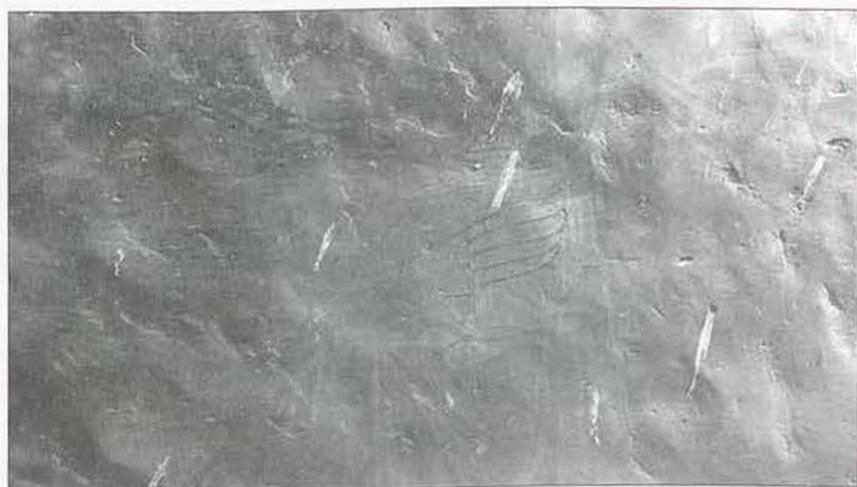
Nel 1993, i soldati liberarono e di seguito pulirono i muri della chiesa con stracci molto probabilmente imbibiti di nafta o gasolio pesante i cui residui si sono insediati in modo diffuso in particolare nei panneggi delle vesti e manti bianchi.

Fig. 3. Particolare delle mani e del manto di Cristo prima degli interventi

resina Paraloid B72 e agire esclusivamente sulle parti in luce bianche, (fig. 3 e 4).

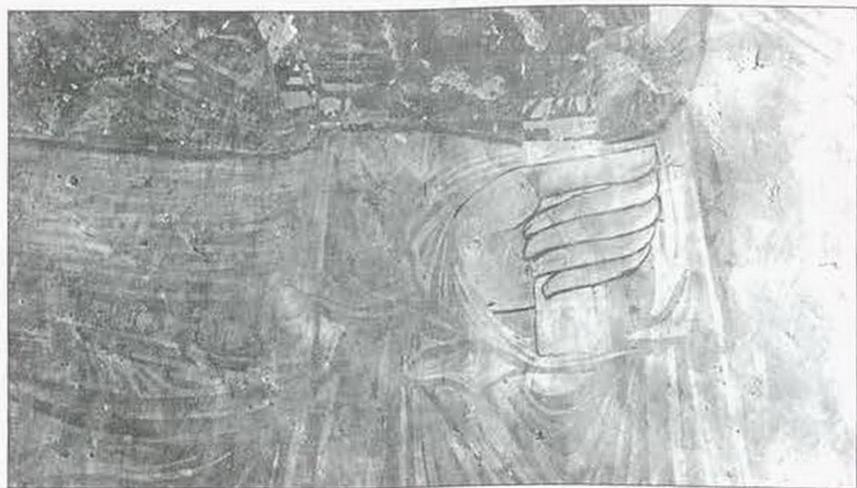
Fig. 4. Particolare delle mani e del manto di Cristo dopo la pulitura

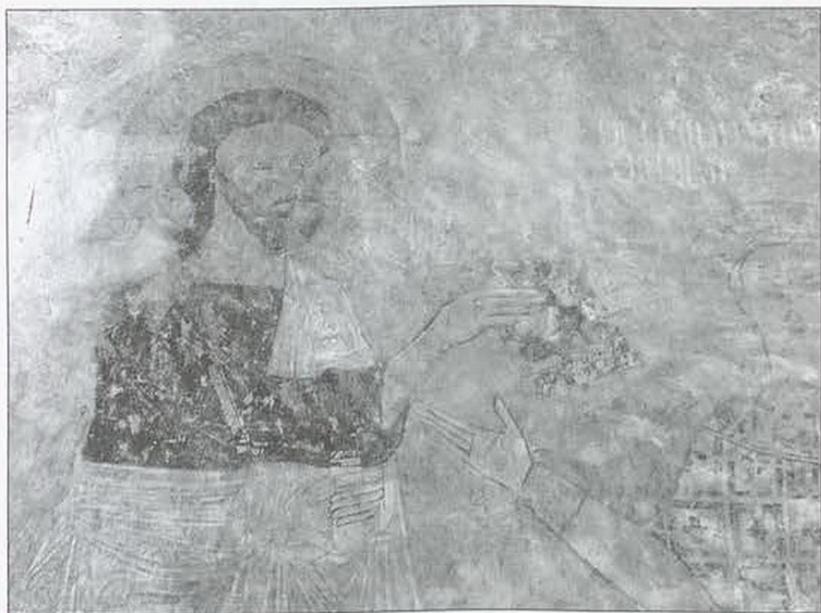
In molte zone del mantello bianco, dove la superficie risultava abrasa e i residui dei fumi e della pulitura dei soldati con

stracci imbibiti di nafta o gasolio assolutamente tenaci, è stato necessario procedere alla loro eliminazione con il bisturi e ferretti da callista ad uno a uno, (*fig. 5*).

Fig. 5. Cristo offre il Libro a S. Nicola

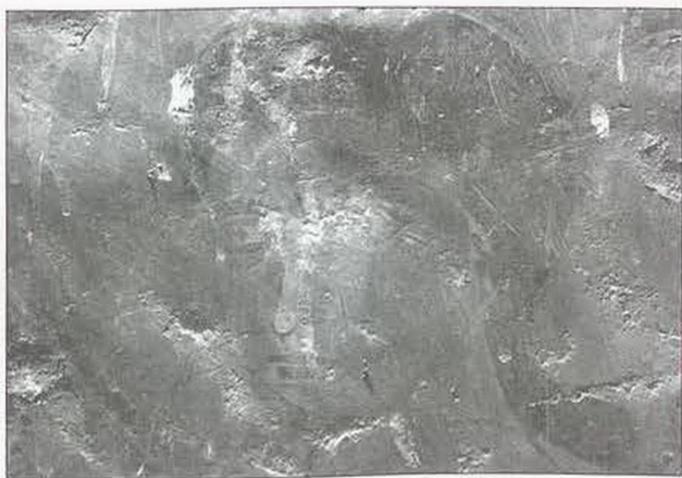
Fig. 6. Particolare del volto dell'angelo prima degli interventi

La stessa attenzione e la stessa metodologia è stata applicata per completare la pulitura della veste bianca e la pianeta di S. Nicola, della veste bianca della Madonna e dell'angelo, (*fig. 6 e 7*).

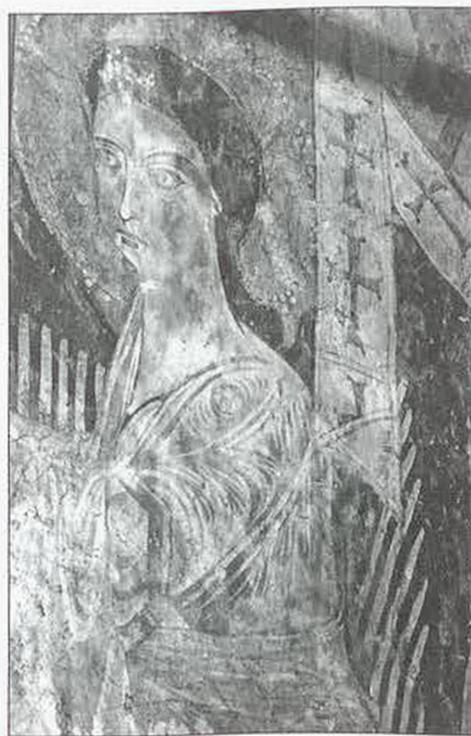
Fig. 7. Busto dell'angelo dopo la pulitura

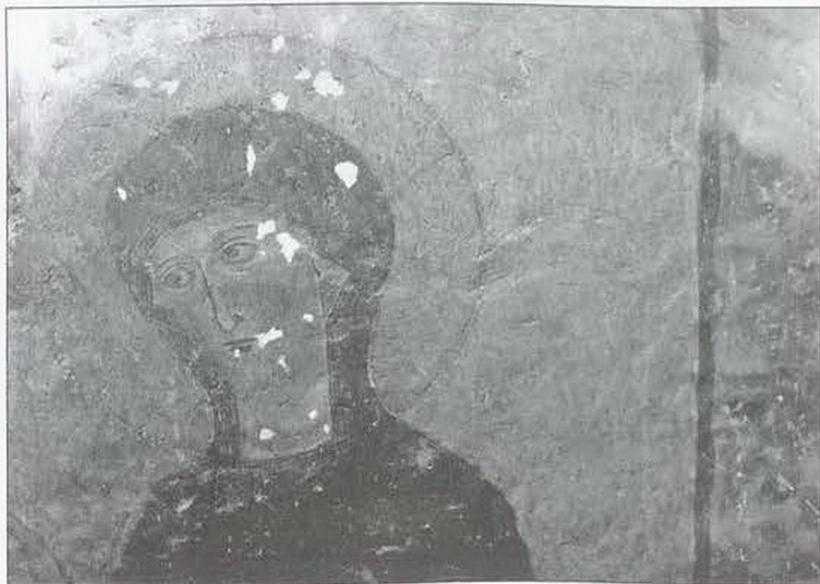
Fig. 8. Volto della Madonna dopo la pulitura e la stuccatura

Tutti i buchi e le forti e fonde abrasioni sono state stuccate con l'uso di una cazzuolina con malta di sabbia e calce del tutto simile a quella originale per colore, granulometria e lisciatura.

Un primo strato ha colmato la parte fonda delle mancanze con un impasto con granulometria più grossa e lo strato finale a granulometria molto fine è stato steso e lisciato a livello, (*fig. 8*).

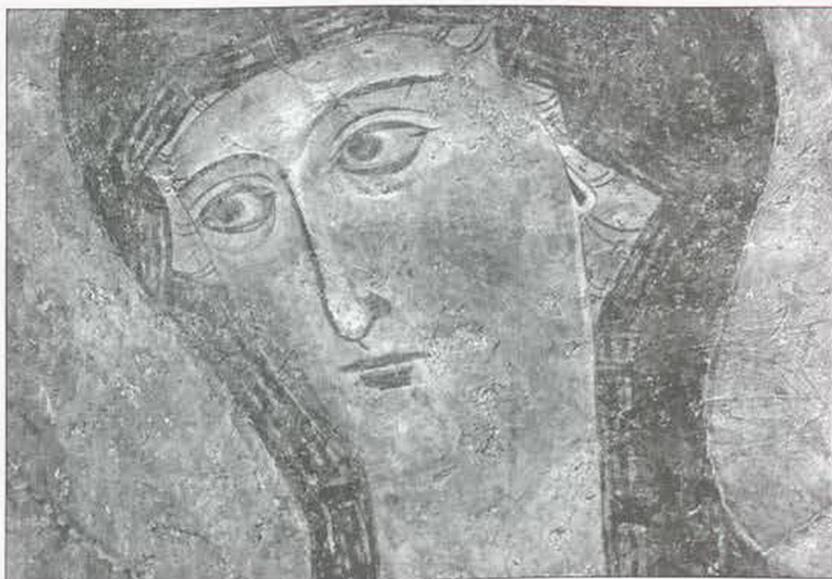
Fig. 9. Volto della Madonna dopo la reintegrazione pittorica

La reintegrazione pittorica è stata eseguita esclusivamente sulle nuove stuccature con leggere velature di terre naturali in sovrapposizioni per arrivare alla tonalità giusta e fondersi con l'originale anche se si distinguono perfettamente da vicino, (*fig. 9*).

I ritocchi sono stati fissati con resina Paraloid B72 in forte diluizione in acetone.

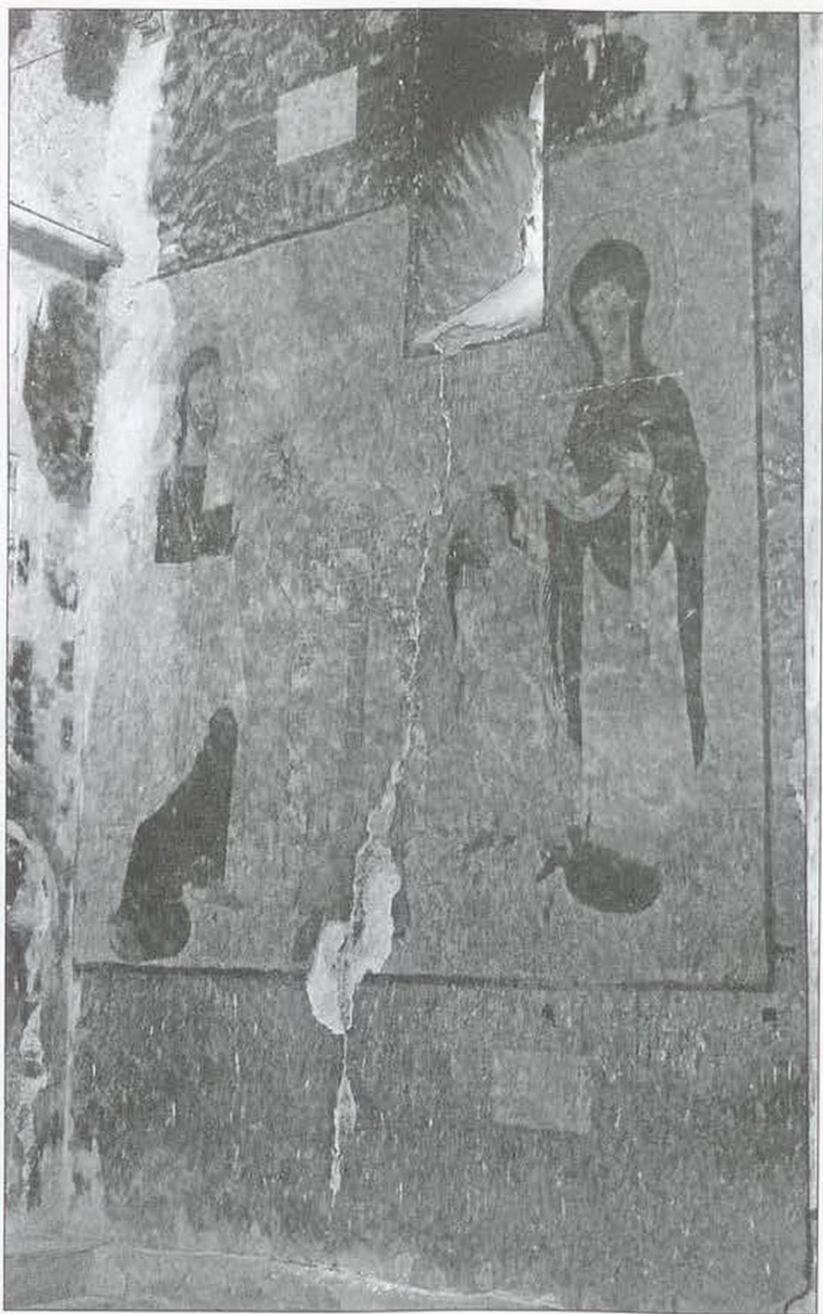
A mano a mano che la pulitura procedeva, le caratteristiche tecniche e il modo di operare del pittore si facevano sempre più leggibili, sempre più chiare, (*fig. 10*).

Fig. 10. Veduta d'insieme della parete sud dopo la pulitura
