## SAINT-SERGE DE XCKONK'/KHETZKONQ, UN MONUMENT MAJEUR A SAUVER D'URGENCE

## L'UN DES MEILLEURS EXEMPLES DE COIFFE EN OMBRELLE

## L'ETAT ALARMANT DU MONUMENT

## NECESSITE D'UNE INTERVENTION URGENTE

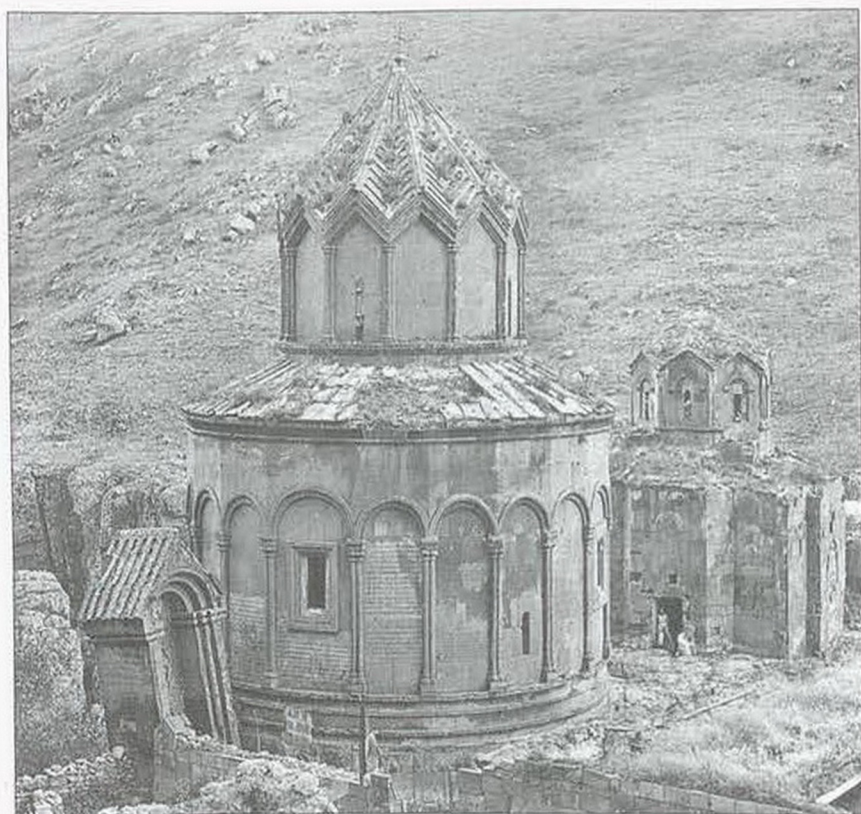
Fig. 1. Xekonk, Saint-Serge (1024). Vue générale nord-ouest.  
Photo T. Toramanian (c. 1910). MHA n° 1152.

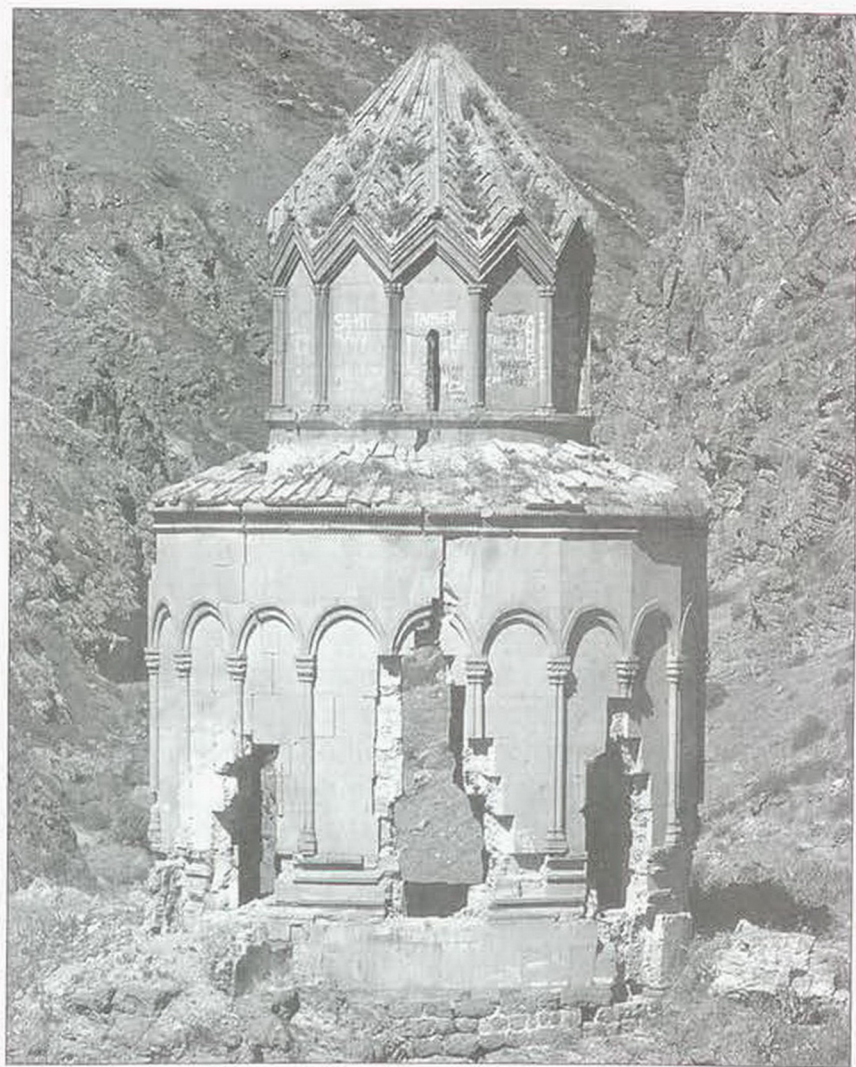
*Fig. 2. Saint-Serge. Vue générale est (2013).*

L'état du monastère s'est gravement dégradé après 1920: sévères dommages subis par St-Serge (fig. 2) et destruction, constatée dès 1959<sup>19</sup>, de tous les autres bâtiments. Pour l'expliquer, au moins en partie, l'hypothèse première à considérer est celle d'une destruction par tremblement de terre. En effet, le phénomène est fréquent dans la région. Un fort séisme a d'ailleurs été enregistré en 1935, particulièrement dévastateur à Digor, où il s'est traduit par de nombreuses destructions et de violents éboulements<sup>20</sup>. Une telle explication peut s'appliquer à la grande lézarde observée en 1959 par J.M. Thierry; plus généralement, secousses telluriques et éboulements ont probablement provoqué ici des dégâts importants, mais ponctuels. En revanche, pour les écroulements à plus grande échelle, l'hypothèse d'un puissant séisme à fort effet destructeur semble infirmée par l'état actuel des vestiges. En effet, on observe très peu d'amoncellements de maçonneries effondrées sur le site, comme c'est le cas pour les monuments arméniens victimes de séismes. Même si les meilleures pierres taillées ont pu être emportées pour réemploi dans le bourg de Digor ou le village de Derinöz, distants de quelques km, on peut difficilement expliquer la disparition des gros amas de ruines, habituels après un séisme de

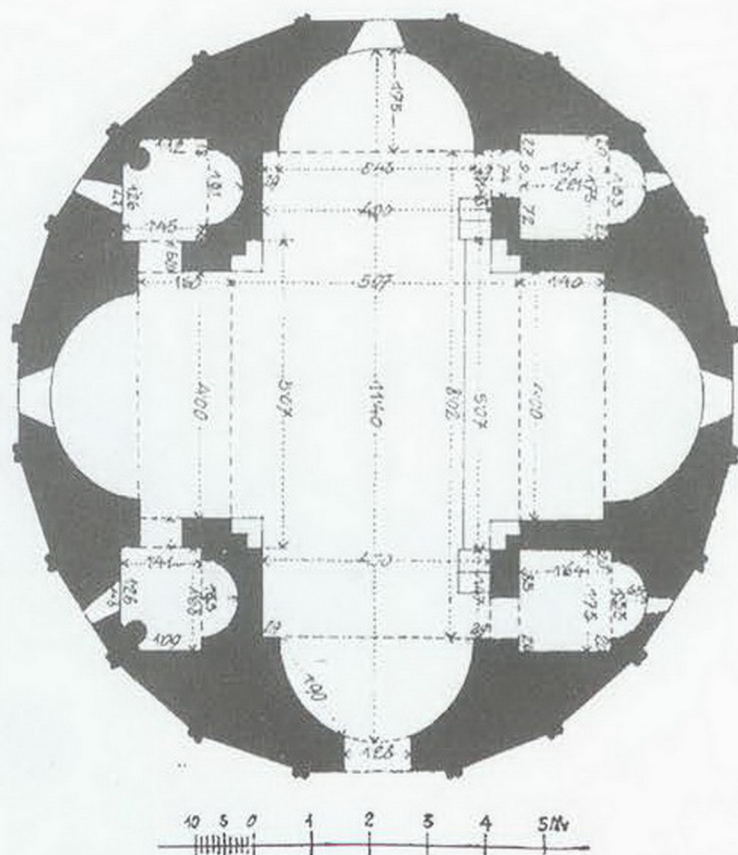
cercle qui est appliquée (fig. 3), principe présent aussi à *Garni* et à *Marmasēn* et, avec un déambulatoire annulaire, dans les églises de la famille de *Zuart'noc*<sup>6</sup>.

Fig. 3. Saint-Serge. Plan relevé T. Toramanian, publié par J. Strzygowski, 1918, 105, fig. 102.

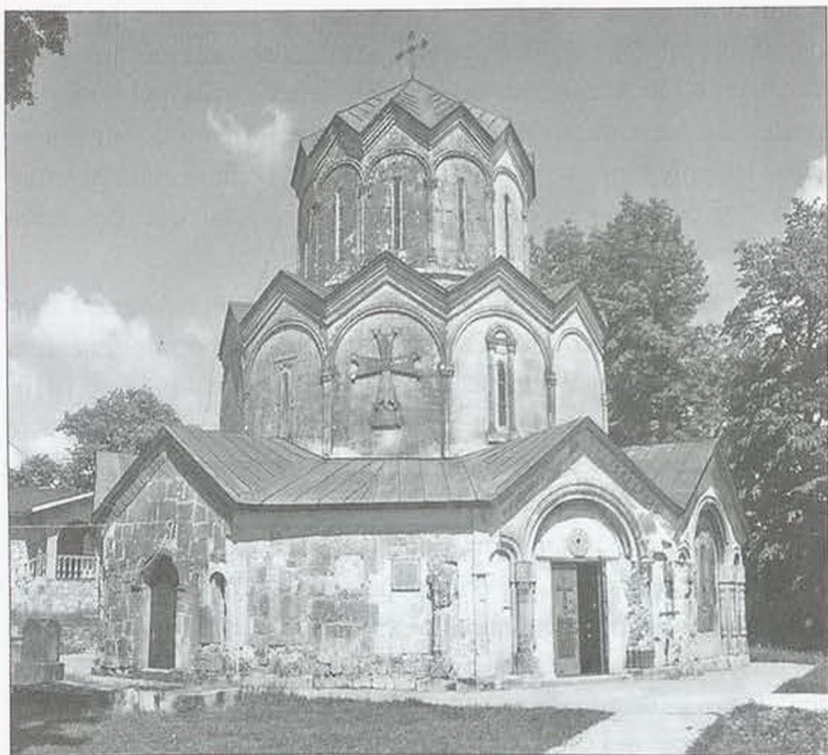
*Fig. 4. Kacxi, Géorgie (1010-1014). Vue générale sud-ouest (2011).*

Cette référence à la forme rotondale est probablement l'indice d'une fonction singulière, notamment mémoriale-funéraire, ou d'une signification insigne. L'église géorgienne de Kacxi (1010-1014), de typologie apparentée à celle de St-Serge (bien que ce ne soit pas une tétraconque, mais une hexaconque, inscrite dans un polygone), elle aussi à coiffe en ombrelle, et quasi contemporaine, constituait un mausolée dynastique (fig. 4)<sup>9</sup>. A St-Serge, la dédicace à l'un des saints les plus populaires d'Arménie renvoie au prénom de son commanditaire, le prince Sargis, proche à la fois du roi d'Arménie et de la cour byzantine, ce que reflète sa pompeuse titulature : « fils adoptif et serviteur aimé, honoré par trois empereurs romains des trois titres de proconsul [*anthypatos*]-patrice, vestiaire [*vestēs*] et duc d'Orient »<sup>10</sup>. L'historien Samuël d'Ani prend soin de préciser : « Le très honoré Vest Sargis, après de nombreuses constructions, forteresses et églises, bâtit le merveilleux monastère de *Xckonk'* et le décora d'une éclatante couronne [en y érigeant] le saint propitiatoire connu sous le nom de Saint-Serge »<sup>11</sup>.

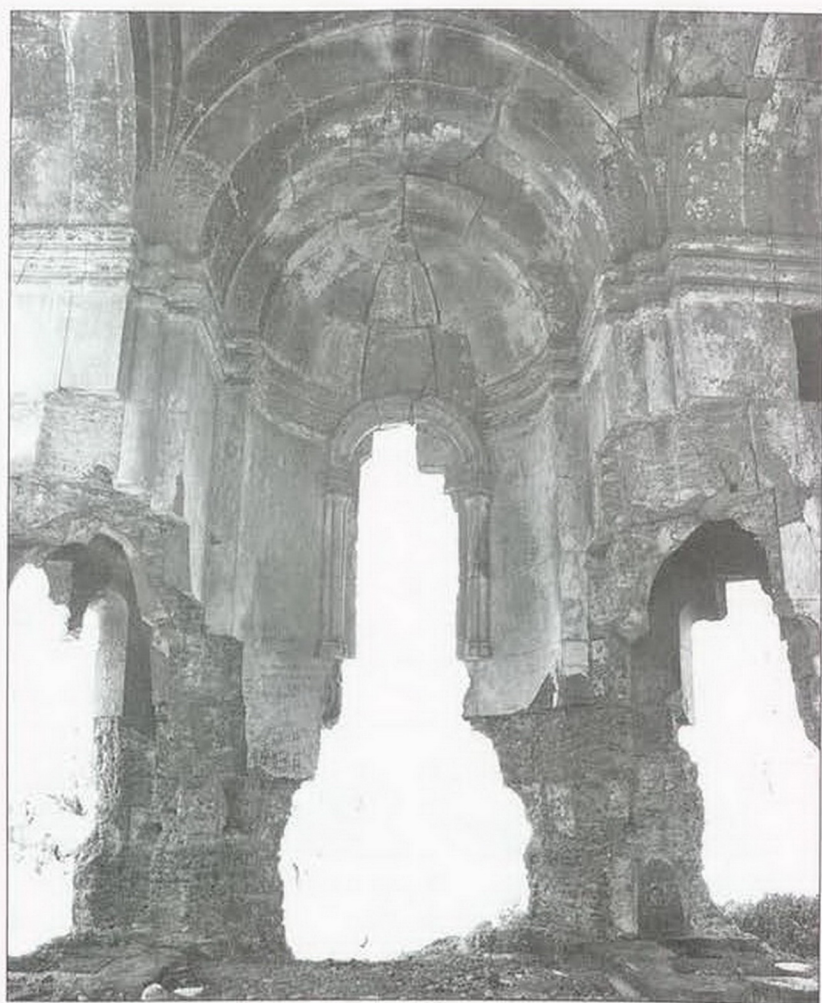
A St-Serge la tétraconque est inscrite dans un polygone à vingt faces précédé par un haut socle cylindrique. Les angles de la croix sont comblés par quatre chapelles à absidiole et à petite pièce supérieure. A l'intérieur, l'unité de l'espace cruciforme est soulignée par une large ceinture moulurée qui court de manière continue à la base des quatre culs-de-four; cette bande bute contre les arcs moulurés qui surmontent les quatre fenêtres de la tétraconque, une au centre de chaque conque (fig. 5). Ces arcs sont « portés » par des colonnettes surmontées d'impostes à boules et à rangs de balustres, d'un type lui aussi répandu à l'époque : trois rangs superposés de cinq petits balustres, à orientation alternée ; de face, ces petits balustres s'achèvent par une imitation simplifiée de volutes ioniques, avec trois cercles concentriques. Percé de quatre petites

*Fig. 5. Saint-Serge. Vue intérieure avec bande moulurée au bas des culs-de-four. Conque ouest (2013).*

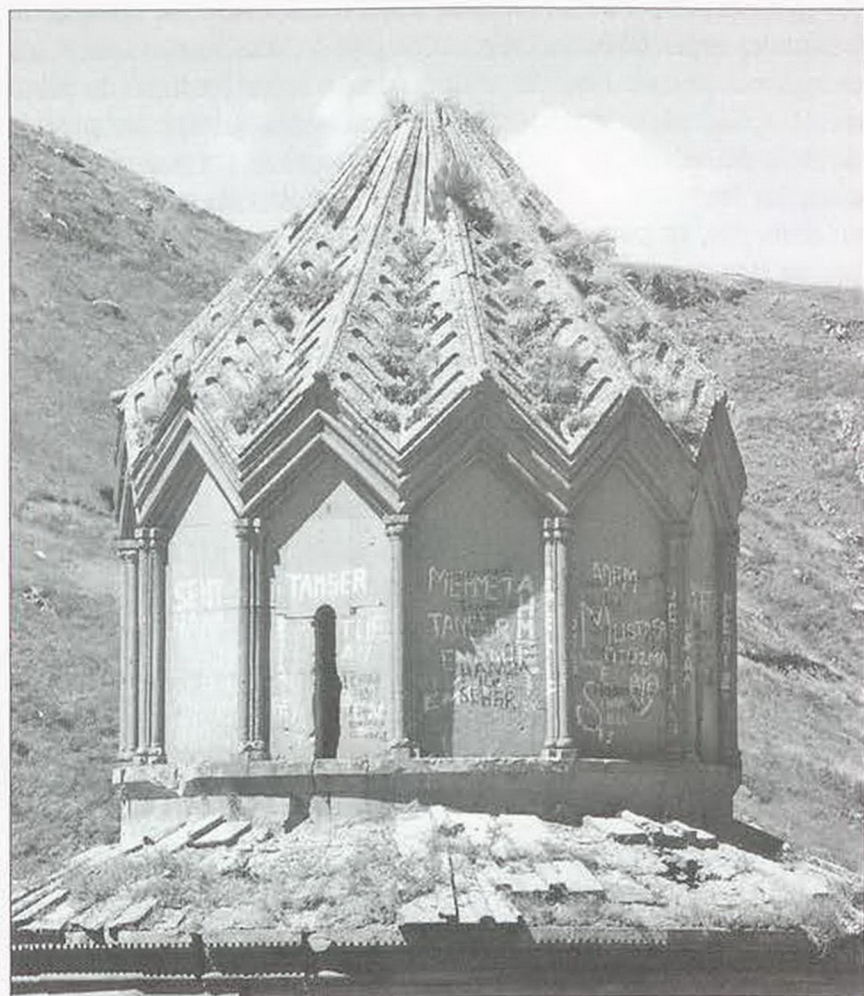
Fig. 6. Saint-Serge. Tambour et coiffe en ombrelle vus du nord-est (2013).

Le tambour de St-Serge de *Xckonk'* retient l'attention par la vivacité du rythme que créent les douze colonnettes fasciculées et les vigoureux pignons bordant la coiffe en ombrelle (fig. 6). Chacune de ces colonnettes est faite d'un faisceau de trois minces tiges. Comparées à celles du tambour de l'église principale de *Marmaşen* (fig. 7), ces colonnettes se distinguent par leur finesse et

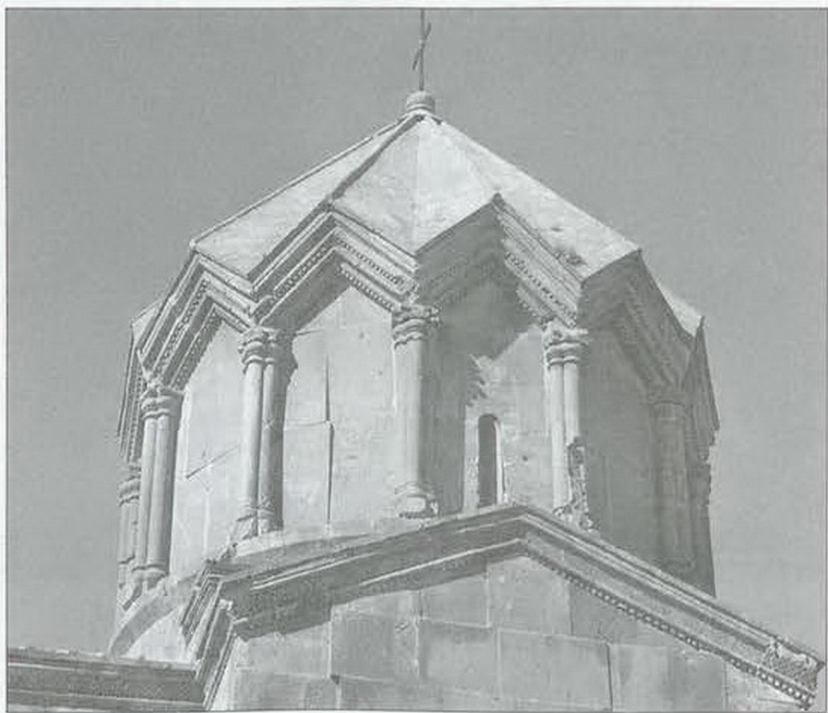
Fig. 7. *Marmasēn*, église principale (1029).  
Tambour et coiffe en ombrelle vus du sud (2012).

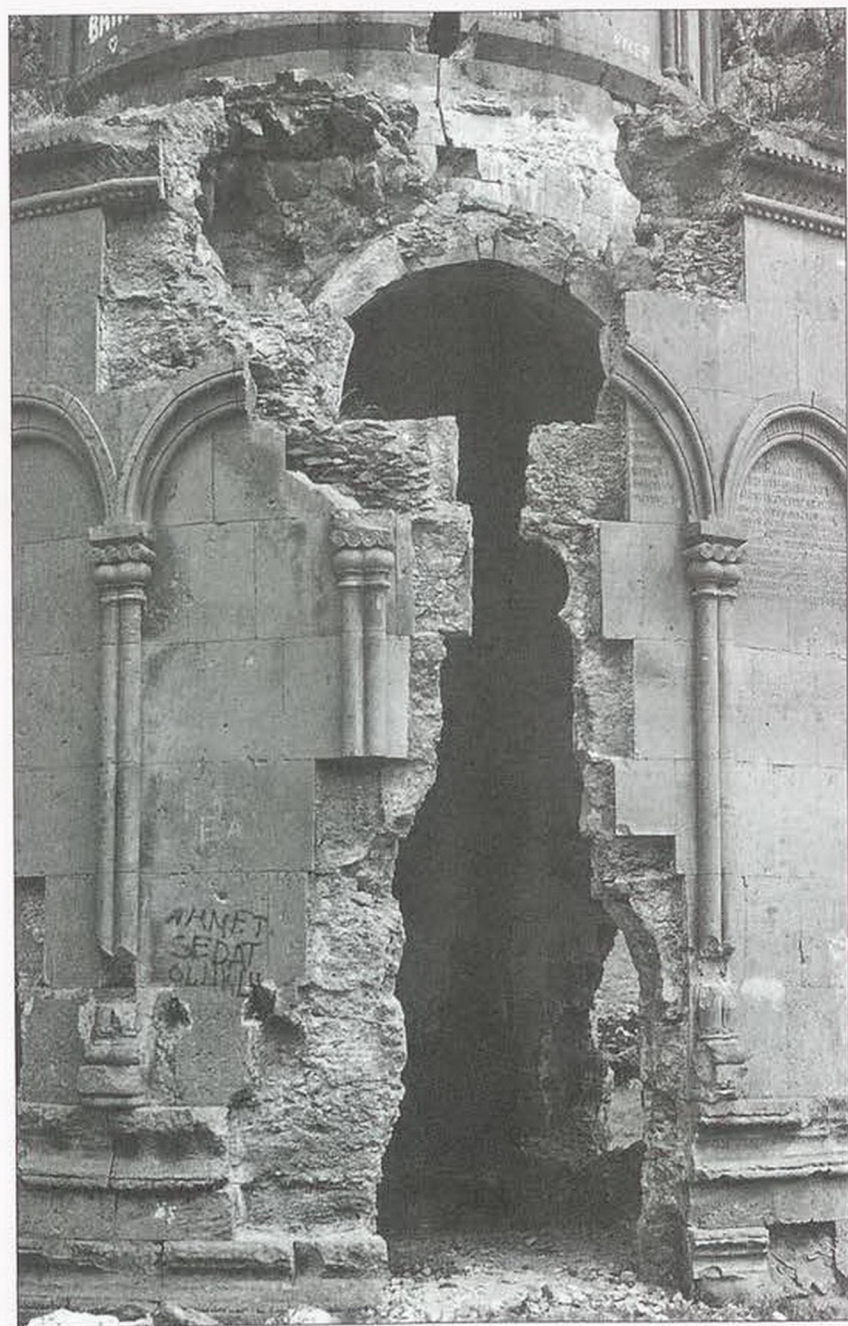
Fig. 8. Saint-Serge. Brèche de la conque sud; voûte et toit effondrés (2013).

Quelle que soit l'origine de cet état, la seule église encore en partie préservée, Saint-Serge, laissée à l'abandon, est condamnée à une destruction totale, à plus ou moins brève échéance. Aujourd'hui, les brèches sont considérables sur tous les côtés de l'édifice. La façade sud, où se trouvait la porte de l'église, est la plus gravement endommagée. Ici, à la fissure initiale, qui s'étend maintenant jusqu'au tambour, a fait suite la destruction presque entière, sur toute sa hauteur, de la maçonnerie qui correspond au centre de la conque. Cette destruction a entraîné à son tour l'effondrement d'une large partie de la voûte et du toit, au-dessus de cette face et bien au-delà (fig. 8). La stabilité de toute la construction s'en trouve sérieusement menacée.

a) entourer le haut du polygone d'une ceinture permettant de maintenir la structure et d'empêcher les murs de s'écrouler;

b) soutenir au moyen d'échafaudages internes les conques et les arcs;

c) combler provisoirement les huit lacunes des maçonneries au bas du polygone.

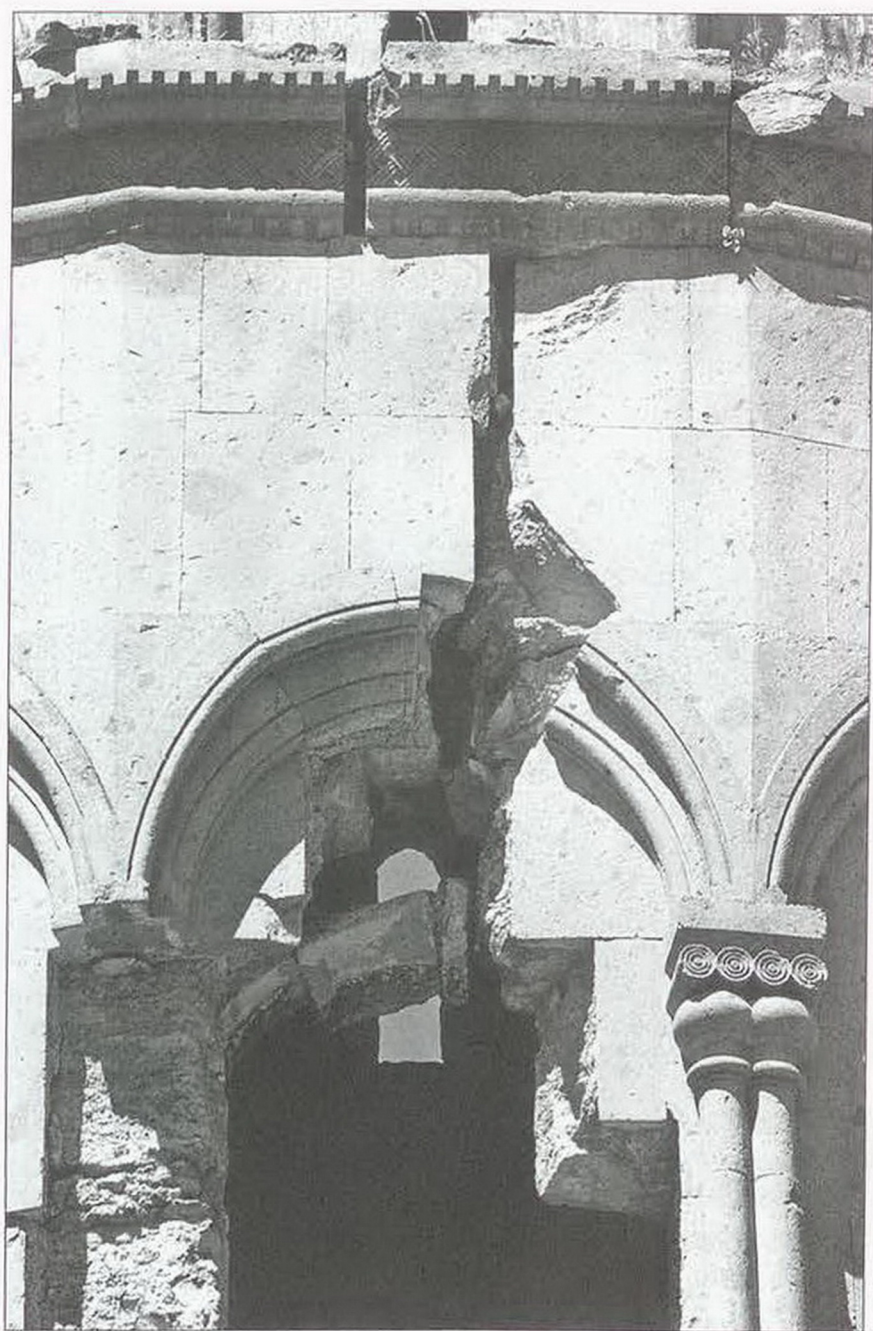
Fig. 9. Saint-Serge. Brèche de la conque orientale ;  
désarticulation de l'arc surmontant la fenêtre absidale (2013).

La situation de la façade orientale n'est pas moins inquiétante. Là aussi une large brèche a laissé presque entièrement béante la face centrale de la conque (fig. 9). Y prend naissance une large

fissure qui a désarticulé l'arc intérieur qui surmonte ce qu'il reste de la fenêtre absidale, fissure qui s'élève également jusqu'au tambour. Des destructions analogues affectent le centre des façades septentrionale et occidentale, avec des conséquences au moins aussi graves, car de larges portions de l'appareil du haut du polygone sont totalement disloquées, les deux bords d'une même fissure étant souvent décalés.

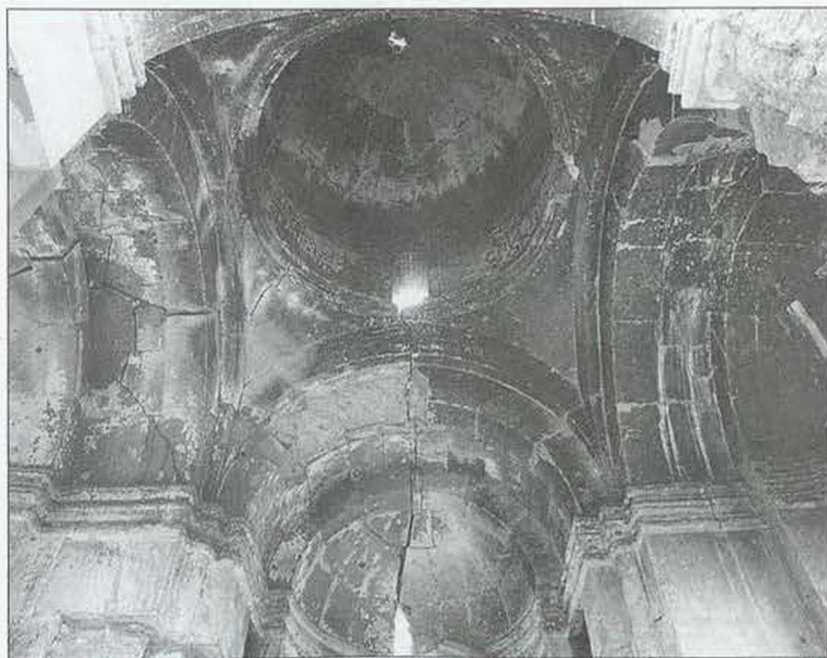
*Fig. 10. Saint-Serge. Vue intérieure vers la coupole et la conque nord; superstructures gravement menacées (2013).*

Tout aussi préoccupant est, à l'intérieur, l'état des quatre arcs centraux, affaiblis par les fractures de leurs voussoirs (fig. 10), de même que le centre des trois culs-de-four (le 4<sup>e</sup>, au sud, est effondré), gravement entaillé (fig. 11). Il paraît exclu que, dans son état actuel, la structure soit capable de résister à des secousses sismiques un tant soit peu puissantes. L'heureux hasard qui a épargné l'édifice en 1988 ne se reproduira pas lors d'une prochaine secousse de cet ordre, dont l'épicentre serait cette fois plus proche. Avec ses huit effroyables trous au bas de l'espace (fig. 5) et avec les terribles menaces qui pèsent sur la ceinture de support de la coupole, la carcasse tragiquement défigurée de l'intérieur de l'église, qui continue néanmoins à éblouir par son élégance et par la fi-

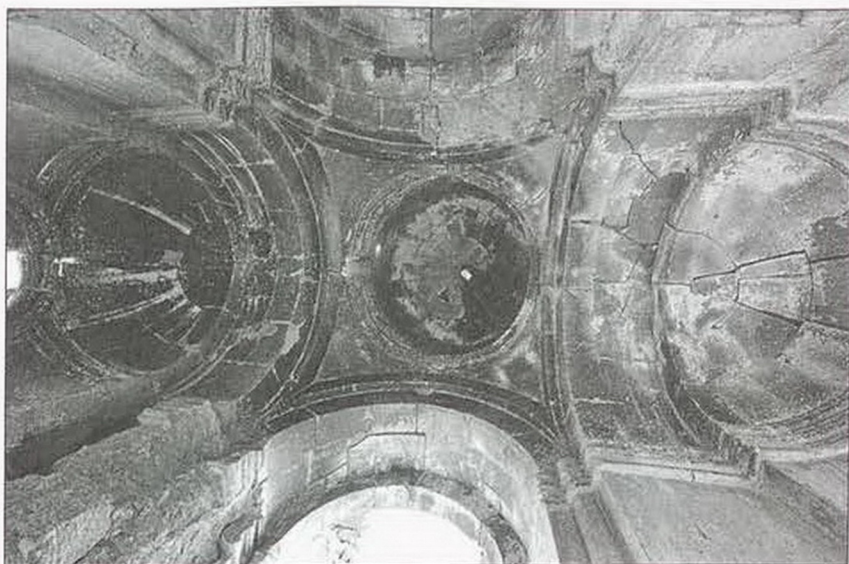
*Fig. 11. Saint-Serge. Vue intérieure zénithale (conque orientale à gauche).  
Photo Hrair B. Khatcherian (2008).*
