ՊԱՏՄԱԾԱՐՏԱՐԱՊԵՏԱԿԱՆ ՑՈՒԾԱՐՁԱՆԵՐԻ ՊԱՀՊԱՆՄԱՆ ԵԽ ՎԵՐԱԿԱՆԳՆՄԱՆ ԳՈՐԾԸՆԹԱՑԸ ԼԵՇՆԱՅԻՆ ՂԱՐԱԲԱՂՈՒՄ

THE PROCESS OF RECONSTRUCTION OF HISTORICAL-ARCHITECTURAL MONUMENTS IN NAGORNO-KARABAKH

LYUBA KIRAKOSYAN

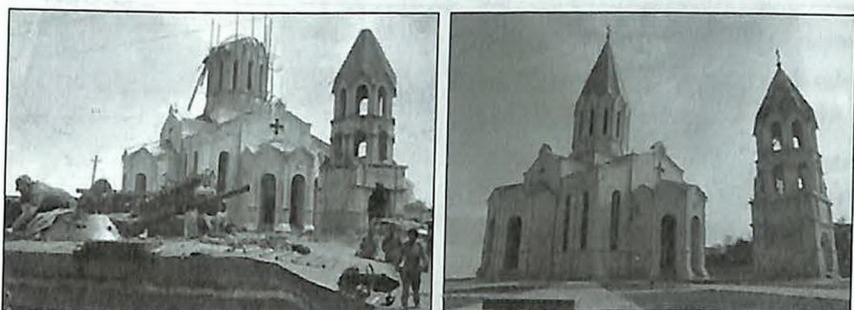
Նկար 1. Շուշիի Սր. Ամենափրկիչ եկեղեցին՝ ազատագրումից (1) և վերականգնումից (2) յևսոյ:

Շուշիում վերականգնուել են ոչ միայն պաշտամունքային կառոյցները՝ Սբ. Ամենափրկիչ Ղազանչեցոց եւ Սբ. Աստուածածին՝ Կանաչ ժամը, այլեւ մի շարք քաղաքացիական շէնքեր, ո-

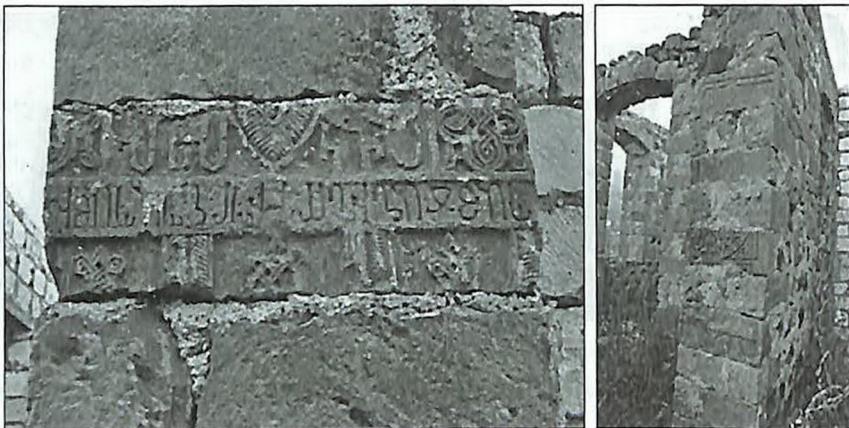
Նկար 2. Ծար. Խորհրդային շրջանում կառուցուած դպրոցի պատերի մէջ որպէս շինաժար օգտագործուած ջարդուուած խաչքարերի և արձանագրակիր քարերի բնկորներ:

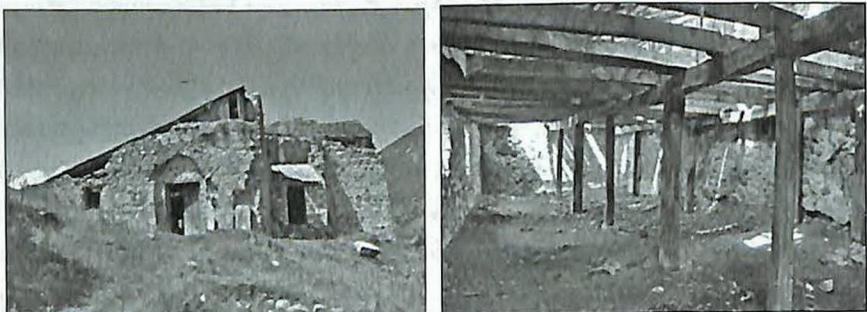
Նկար 3. Զարեքտարի վանքի ընդհանուր տեսքը (1) և գոմի վերածուած և կեղեցու ներքին տեսքն (2) աղբքեչանական օգտագործման ժամանակ:

Արցախի Վերին Խաչն գաւառում գտնուող Զարեքտարի վանքի (այժմ՝ **ԼՂՀ Մարտակերտի շրջան, գիւղ Զարեքտար**) կառուցները ձեւափոխել էին եւ տասնամեակներ չարունակ օգտագործել որպէս անասնագոմ: **Այստեղ** եւս պեղումներ եւ հետազոտական աշխատանքներ են իրականացուել եւ վանքն այսօր ներկայանում է որպէս երեք եկեղեցի, գաւիթ, եւ սրան հարաւային կողմից կցուած կից սրահով եւ զոյգ աշտարակներով ամրացուած պարսպապատ մի քայլքայուած համալիր :

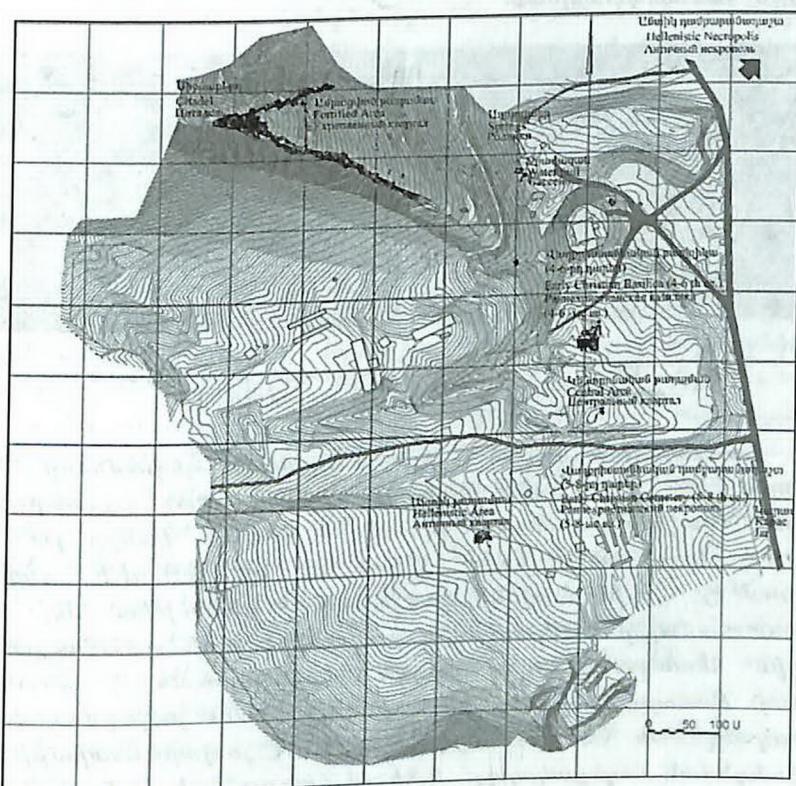
Նկար 4. Արցախի Տիգրանակերտի տեղահանոյքը՝
բազուած ճարտարապետական համակրների Յշումով

Քաղաքի պահպանութեան գոտին նրա ողջ շուրջ 70 հա ընդգրկող տարածքն է: Այստեղ են գտնուում Տիգրանակերտի ամրացուած թաղամասը միջնաբերդի հետ միասին, կենտրոնական եւ անտիկ թաղամասերը, վաղքրիստոնէական դամբարանադաշտերը, ինչպէս նաև ժամանակակից մասնակի ամրակայումներ եւ այլն: Մահմանուել են Արցախի Տիգրանակերտի պահպանութեան գոտիները: Պատմական միջավայրի պահպանական համակարգը ներառում է քաղաքի պահպանութեան, կառուցապատման կարգաւորման, հնագիտական եւ լանդշաֆտի պահպանման գոտիները:

կմ ձգուող հատուածն է: Արեւմուտքում այդ սահմանը վանքասարի համեմատաբար ցածր բարձունքներից մէկի աւարտն է՝ խանդակից 30 մ վերև: Հարաւային կողմում սահմանը վանքասարին հանդիպակաց բարձունքն է, իսկ հիւսիսում՝ մինչեւ սարին յարող ձորակի մերձակայ տարածքը: Այս գօտին ունի առաւել խիստ հսկողութեան համակարգ: Այն կոչուած է յուշարձանախումբը զերծ պահել ֆիզիկական վնասակար ազդեցութիւններից եւ ամրապնդել նրա յօրինուածքային եւ տեսողական նպաստաւոր կապերը շրջապատող միջավայրի հետ: Պահպանութեան գօտու մէջ են վերցուած նաեւ վանքասարի վաղքրիստոնէական խաչաձեւ կենտրոնագմբէթ եկեղեցին՝ իրեն յարող հարթակով հանդերձ, ինչպէս նաեւ քարայրային պաշտամունքային համալիրը, անտիկ դամբարանադաշտը:

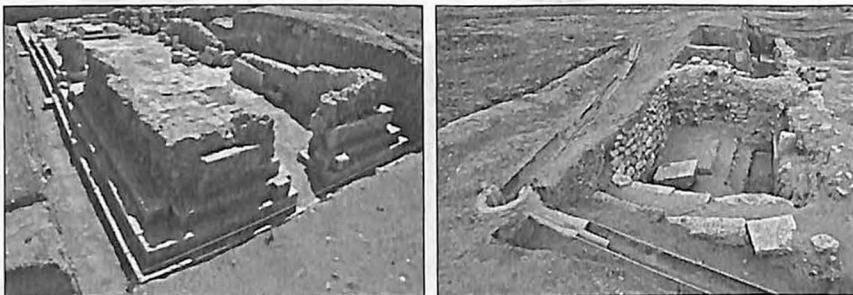
Ջրահեռացման համակարգ է ստեղծուել Արցախի Տիգրա-նակերտի կենտրոնական թաղամասում բացուած վաղքը իսպոնիա-կան եկեղեցում։ Պեղումներից յիտոյ եկեղեցին յայտնուել է 500

քառ. մ մակերես եւ 4,2 մ խորութիւն ունեցող փոստավկի մէջ, որն էլ իր հերթին դարձել է մակերեւոյթային ջրերի (յատկապէս անձրեւազրեղի) կուտակման աւազան: Իրականացուել են արտաքին եւ ներքին ջրահեռացման միջոցառումներ, որոնք մասսամբ կանխել են ջրերի կուտակումները եւ որոշակիորէն նպաստել եղեղեցու աւերակների պահպանմանը: Ներքին ջրահեռացմամբ համակարգը թոյլ է տալիս ջրերի հեռացումը խորանից եւ եկեղեցուն հարաւից կցուած սենեակից: Արտաքին ջրահեռացումը կատարում է 0,15 սմ շառաւղով կիսաշրջանաձեւ հատոյլթով խողովակների միջոցով, որոնց թեքութիւնները որոշուել են ռելիեֆին համապատասխան:

Նկար 5. Արցախի Տիգրանակերտի վաղքրիստոնեական եկեղեցին (1)
և արտաքին ջրահեռացման համակարգը (2)

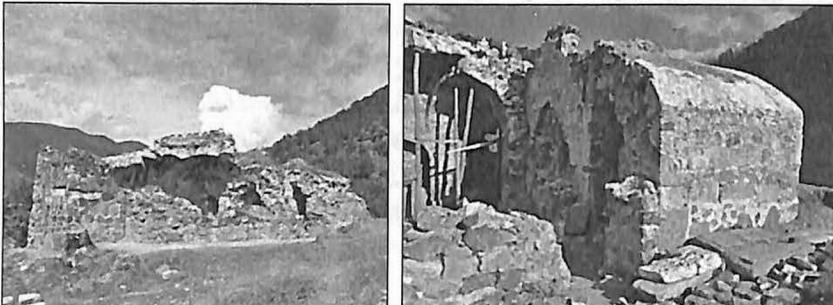
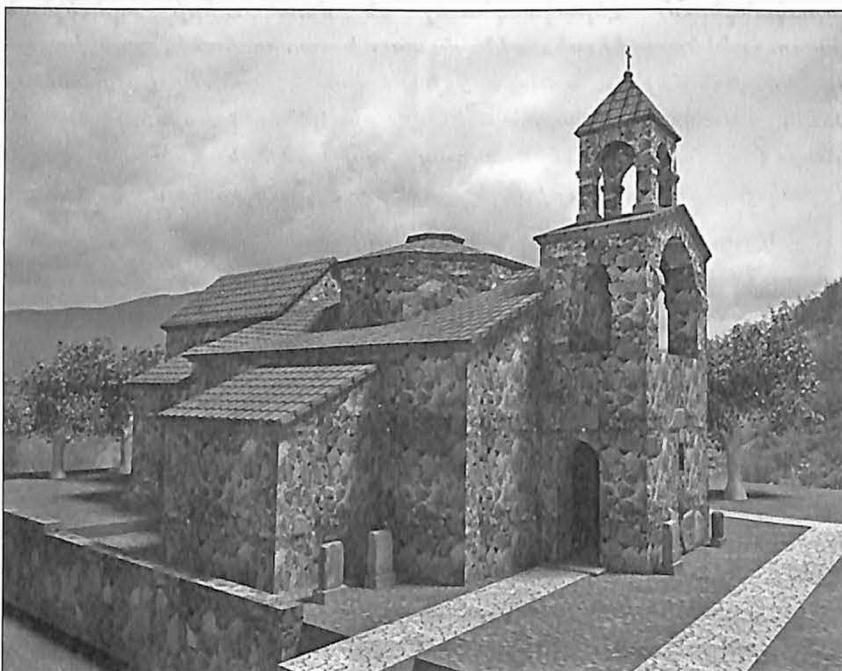
Նկար 6. Հանդարերդի վանքի շինութիւնների հիմնական խումբը պեղումներից յևոյ
(1) մասնակի ամրակայումը (2) և վերակազմութեան նախագիծը (3),
(նախագիծը՝ Լ. Կիրակոսեանի):

Հանդաբերդի վանքում՝ իրականացուած պեղումները հնարաւորութիւն ստեղծեցին Արցախի միջնադարեան ճարտարապետական մշակոյթի ուսումնասիրութեան համար: Վանքը գտնուում է ԼՂՀ Նոր Շահումեանի շրջանում, որ ՓԲ.-ՓԴ. դարում մտնում էր Վերին Խաչենի կամ Ծարի իշխանութեան մէջ: Վանական համալիրն ամբողջովին բացուել է, որի պատմամշակութային հետազօտութիւնն արդէն ներկայացուած է առանձին գրքով: Բաւարար հիմքեր են ստեղծուել նաեւ յուշարձանախմբի վերականգնման համար: Ներկայացուած է յուշարձանախմբի վերականգնման հայեցակարգը՝ ելենով կառոյցների հիմնական մասի պահպանուածութեան աստիճանից (բացառութեամբ զանգակատան, որի երկրորդ յարկն աւերուած է, գաւիթ-ժամատան, որի ծածկը մասամբ է առկայ եւ գլխաւոր եկեղեցու, որի ծածկը չի պահպանուել) կատարել ամբողջական վերականգնում՝ հնարաւորիս նուազագոյն միջամտութեամբ: 1964 թուականին Վենետիկում հրաւիրուած վերականգնող ճարտարապետների եւ տեխնի-

կական մասնագէտների համաշխարհային երկրորդ համաժողովում, որ ստացաւ «Վենետիկեան խարտիայ» անուանումը, նոյնպէս վաւերացուեցին հնագիտական վերականգնման հիմնադրոյթները, որտեղ առաջին տեղում էր դրում ամրակայումը¹⁵: Դեռևս 2005-2006 թուականներին Հանդաբերդի վանքում իրականացուել են ամրակայման եւ մասնակի վերականգնման աշխատանքներ, որպէսզի կանխուեն յետագայ վիզումները¹⁶: Այդ աշխատանքների արդիւնքում լրացուել են հիւսիսային եւ հարաւային կցուած մատուռների պատերի բացակայող մասերը, թաղածածկերը, որմնասիւները: Տեղում պահպանուած փաստացի նիւթերի հիման վրայ կատարուել է որոշ հատուածների մասնակի վերականգնում: Վերականգնուել են մատուռների արեւելեան պատուհանները: Հիւսիսային մատուռի պատուհանի պսակի քարը, որ գտնուել էր պեղումների ժամանակ, դրուել է իր տեղը: Երկու մատուռների ներսում էլ վերականգնուել են զոյգ յօրինուածքով որմնակամարները, որոնց վրայ էլ նստել է թաղածածկը: Վերականգնուել է հիւսիսային մատուռի մուտքի կամարը:

Ամրակայման աշխատանքներ են կատարուել նաեւ ժամատանը: Ներսում՝ հիւսիսարեւելեան անկեան ներքեւի՝ խարիլուած մասը քանդուել եւ վերաշարուել է, լրացուել է պատի մէջ բացուած անցքը: Քանդուել եւ նորից կառուցուել է նոյն անկեան վերեւում որմնակամարի ձեւափոխուած եւ չաղախից անջատուած հատուածը: Այս անկիւնը վերականգնուել է նաեւ դրսից: Ժամատան թաղի պահպանուած հատուածը ամրացնելու եւ պահպանելու համար թաղի տակ տեղադրուել են ժամանակաւոր փայտեայ յենակներ: Այս միջոցառումը հրատապ էր, որովհետեւ ծածկի մէծ մասի կործանուած լինելու պատճառով կորել էր թաղի կոնստրուկտիւ ամբողջականութիւնը եւ այն ցանկացած պահի կարող էր քանդուել: Ծածկի կործանմանը նպաստող պատճառներից մէկն էլ կարող էր լինել դրա ներքին եւ արտաքին յօրինուածքների անհամապատասխանութիւնը, որի հետևանքով թաղի վրայ առաջացել էին կրաշաղախի աւելորդ զանգուածներ:

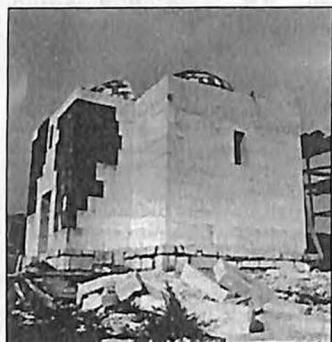
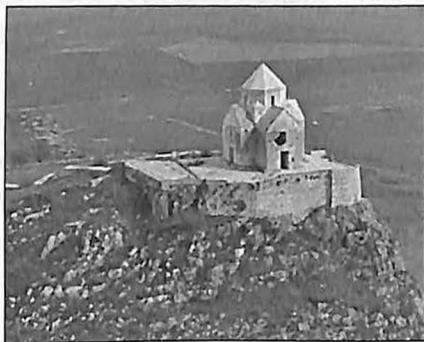
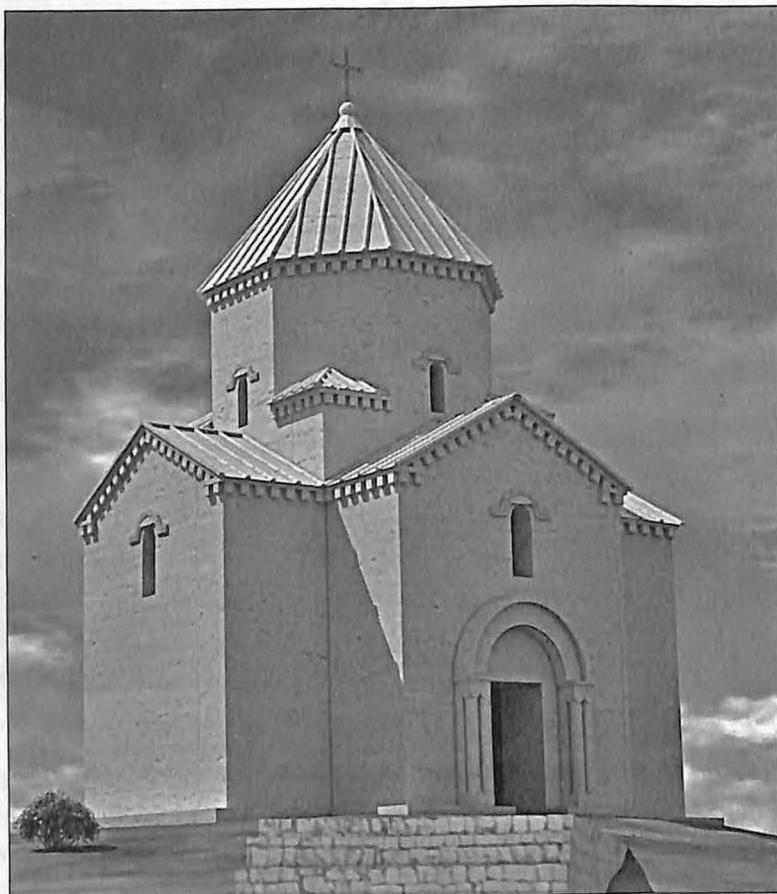
Նկար 7. Վանքասարի եկեղեցին աղբբեզանական «վերանորոգման» ընթացքում (1), վերանորոգումից յետոյ (2) (լուսանկարը՝ Հ. Բագէի) և վերակազմութիւնը (3) (լ., կիրակոսեան):

փանակերտից Մարտակերտ տանող մայրուղու ձախ կողմում, Վանքասար կոչուող ամենաբարձր գագաթի վրայ, թէեւ կանգուն է մնացել, բայց կորցրել է իր դիմագիծը՝ ճարտարապետական ոճը, պատկանելութիւնը: Սա արդիւնքն է 80ականներին իրականացուած աղբբեջանական «վերականգնման», որ խաթարել է եկեղեցու ծաւալատարածական յօրինուածքն ու համաշափական համակարգը եւ աղճատել նրա նախնական կերպարը: Այսպիսի ձեւով վերականգնուածը ոչ թէ չիմացութեան, այլ դիտաւորութեան արդիւնք է: Քաղաքական նպատակներ հետապնդող աղբբեջանական «հեռաւուս ձեռնարկը» լուրջ բարդութիւններ է յարուցել յուշարձանի նախնական տեսքի վերականգնման համար:

Սակայն փաստական կոռւանների, համեմատական վերլուծութեան (մասնաւորապէս՝ Քարաշամբի, Այլաբերի, Թալինի Սբ. Աստուածածին եռախորան եկեղեցիների օրինակով) եւ տարածաշրջանի վաղ միջնադարեան հարուստ մշակութային շերտի ու ճարտարապետական համալիրների համազրութեամբ նախնական յատակագիծի վրայ կարելի է այն վերակառուցել եւ մեր կողմից առաջարկուած է նրա վերակազմութեան առաջարկը¹⁸:

Վանքասարի եկեղեցին տուժել էր նաեւ արցախեան պատերազմից: Արեւմտեան ճակատում բարաւորից վերեւ, արկը բաւական մեծ խոռոչ է բացել, որ սպառնում էր պատի կայունութեանը: 2011ի աշնանը այստեղ իրականացրուել են մաքրման, ամրակայման եւ բարեկարգման աշխատանքներ: Մասնակի ամրակայման աշխատանքներն աւարտուել են 2012ի Յունուարին եւ եկեղեցու գմբէթին տեղադրուել է խաչը: Վերաշարուել է արեւմտեան ճակատի քանդուած մասը: Բացուածքներում տեղադրուել են մետաղական դռներ, ներսում կառուցուել է բեմը: Կարծում ենք, սակայն, որ այսպիսի աղաւաղուած ծաւալի վրայ յաւելումներ անելն աւելորդ միջոցառում էր:

Առաւել եւս կատարուած նորոգումները գերծ չեն սխալներից (արեւելեան խորանում անմասչտաբ եւ անհամաչափ բեմի կառուցում, մուտքերում մետաղական դռների տեղադրում, ար-

կից վնասուած արեւմտեան ճակատի խոռոչի վերաշարում՝ միջ-նադարեան շարուածքին անյարիր եղանակով:

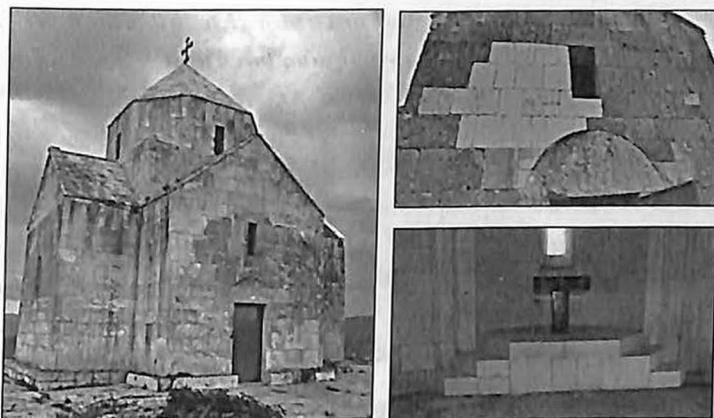
Նկար 8. Վանձասարի վաղբյուսական եկեղեցին՝
2011-2012 նորոգումներից յևսոյ:

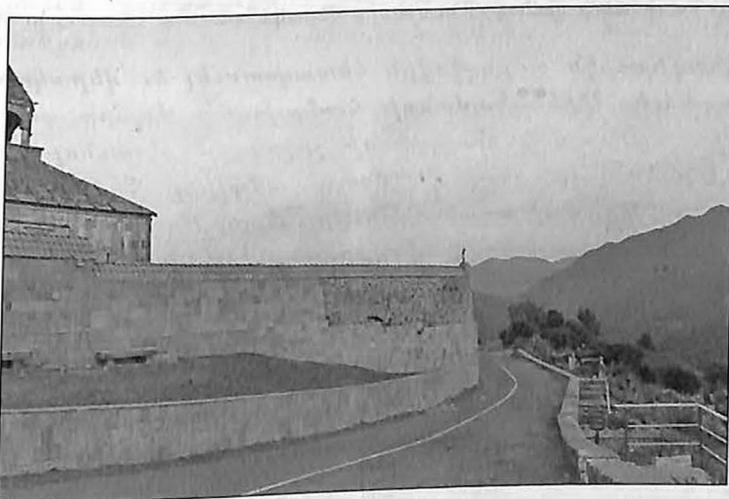
Նկար 9. Գանձասարի վանքի պարսպից մի հատուած՝
երեսապատման գործընթացի դադարեցման իրավիճակում։

Ցաւով պէտք է նշենք, որ այլ տեղերում նոյնպէս հանդիպում ենք անթոյլատրելի դրսեւորումների. սկսուել է երեսապատռել Գանձասարի վանքի պարիսպը։ Հասարակական դժգոհութիւններն ու մասնագիտական միջամտութիւնը, բարեբախտաբար, կասեցրել են այդ գործընթացը։

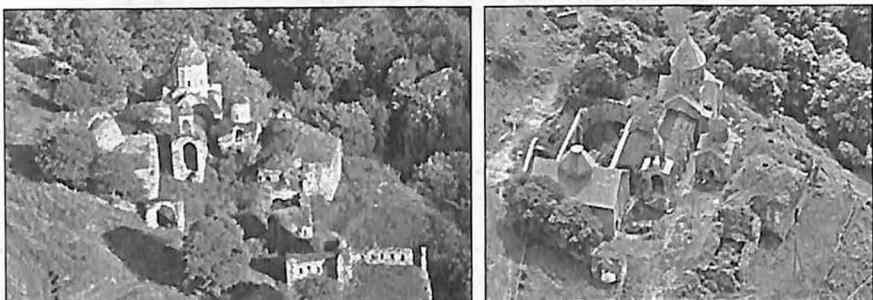
Նկար 10. Դադիվանքի վանական համալիրը վերականգնումից առաջ(1) եւ յետոյ(2):

Մասնակի հնագիտական պեղումներ են կատարուել եւ իրականցւում են ծաւալուն վերականգնումներ Դադիվանքում։ Դադի կամ Խութավանքը գտնուում է Լեռնային Ղարաբաղի Հանրապետութեան Մարտակերտի շրջանում։ Ներկայացուել է ընդարձակ համալիրի ամբողջական վերականգնման նախագիծը¹⁹։ Վերականգնումներ են իրականացուել եւ շարունակում են ընթանալ վանքի ինչպէս պաշտամունքային, այնպէս էլ աշխարհիկ յուշարձանախմբերում։ Վերականգնուել են բոլոր եկեղեցիները՝ Արզու Խաթունի Կաթողիկէ, Գմբէթաւոր երկրորդ, Բագիլիկ եկեղեցիները, զանգակատունը, գաւիթ-ժամատունը, հիւրատունը։

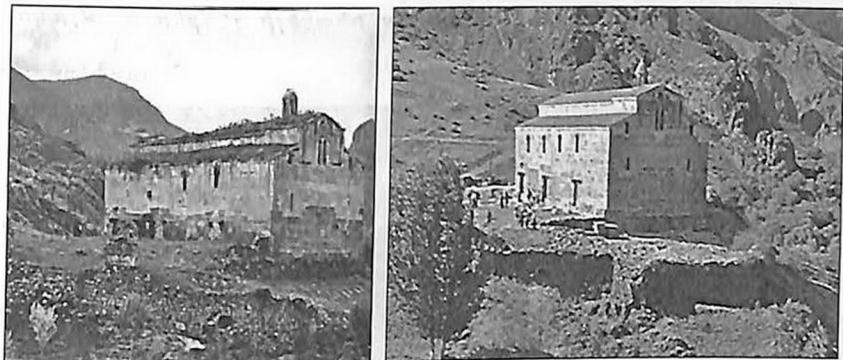
Նկար 11. Ծիծեռնավանի և կեղեցին՝ վերականգնումից առաջ (1) և յետոյ (2):

Հնագիտորէն ամբողջովին հետազօտուել եւ վերականգնման է ենթարկուել Ծիծեռնավանքի համալիրը²⁰։ Վանքը գտնուում է Լեռնային Ղարաբաղի Քաշաթաղի շրջանում Աղաւնոյ գետի աջ ափին՝ Ծիծեռնավանք գիւղի մօտ։ Համալիրը հիմնովին վերականգնուել է Արցախի ազատագրումից յետոյ։ Բարեկարգուել է տարածքը, վերանորոգուել է վաղքրիստոնէական բազիլիկ եկեղեցին։ Տարածքում գործում է վանքի պատմութեան թանգարան։

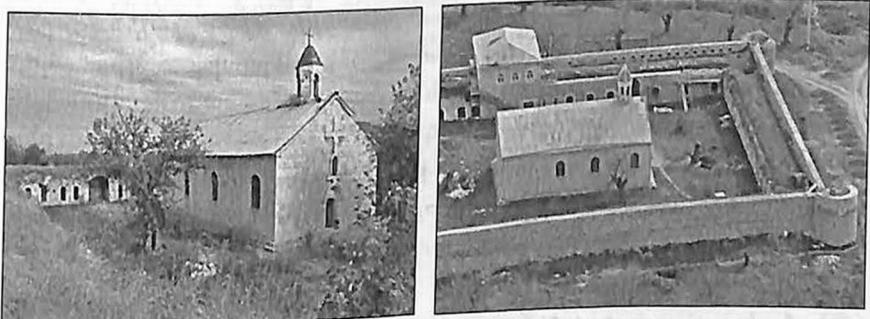
Նկար 12. Ամարասի վանական համալիրը նորոգումից առաջ (1) և յետոյ (2):

Վերականգնում է իրականացւում է նաեւ աշխարհիկ ճարտարապետութեան ոլորտում։ Մասնակի վերականգնումներ են կատարուել Ամարասի վանական համալիրում։ Ներկայացուել է նաեւ վանքի կառոյցների օգտագործման առաջարկ²¹։

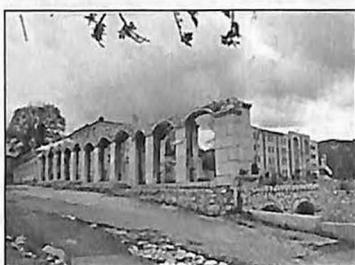
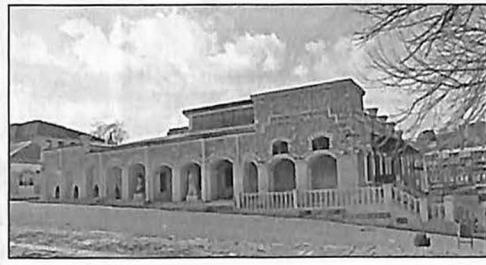
Նկար 13. Շուշիի կերպարունատի թանգարանը.

1. հին շենքի պահպանուած նակատը եւ 2. վերակառուցուած շենքը:
