ԼՄԲԱՏԱՎԱՆՔԻ ՈՐՄՆԱԿԱՐՆԵՐԻ ՇԱՐՔԻ ՄԱՔՐՈՒՄ, ԱՄՐԱԿԱՅՈՒՄ ՈՒ ԿՈՆՍԵՐՎԱՏԻՒ ՎԵՐԱԿԱՆԳՆՈՒՄ

CONSERVATION DES PEINTURES MURALES DANS L'ÉGLISE SAINT-ETIENNE DA LMBATAVANK: NETTOYAGE DES PEINTURES ET DES MURS SANS ENDUITS

CHRISTINE LAMOUREUX
ARA ZARIAN

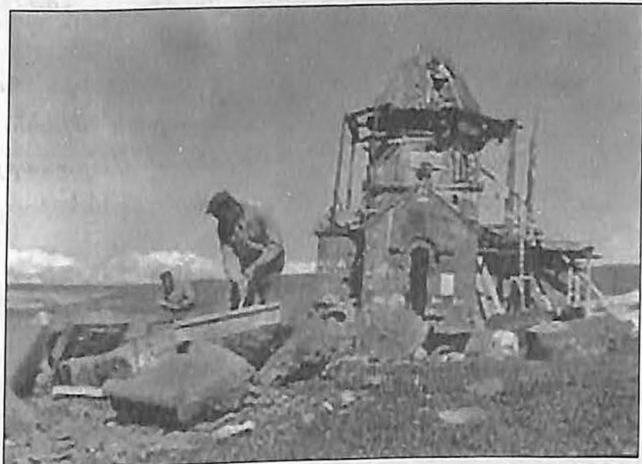
Եկեղեցին ամբողջութեամբ կառուցուած է մուգ մանուշակագոյն սրբատաշ տուֆով, կրաչաղախով, տանիքը նախկինում ծածկուած է եղել կղմինդրով, իսկ յետագայ վերանորոգումների ժամանակ փոխարինուել է սալաքարերով։ Եկեղեցին 1926ի երկրաշարժից տուժել է իսկ 1988ի երկրաշարժը եղել է 7 բալանոց, չէնքը քիչ է վնասուել, պատերին փոքր ճեղքեր ունի, գմբէթը լաւ է պահպանուել։ Ամենայն հաւանականութեամբ քսաներորդ դարի վաթսունական թուականներին, եկեղեցու ներսում իրականացուել են որմնանկարների մասնակի վերականգնման աշխատանքներ։ Արթիկի մօտակայքի հին բնակատեղիներից մէկը սարահարթի վրայ Լմբատավանքի արեւմտեան կողմում է։ Հաւանաբար դա Հայրենեաց թաղքն է, որ Գրիգոր արքեպիսկոպոս Պահլաւունին ԺԲ. դարի վերջերին նուիրել է Լմբատավանքին։ 1953ին Յուշարձանների պահպանման ու վերականգնման վարչութիւնը վերականգնել է միայն գմբէթի մասամբ վթարուած տանիքը, խաչաթեւերի աւերուած ծածկերը, քիւերը եւ թմբուկի արեւմտեան ճակատի լուսամուտը (Նկար 2)։ Վերականգնման աշ-

Նկար 2. Փասներորդ դարի յիսունական թուականների վերանորոգումները։

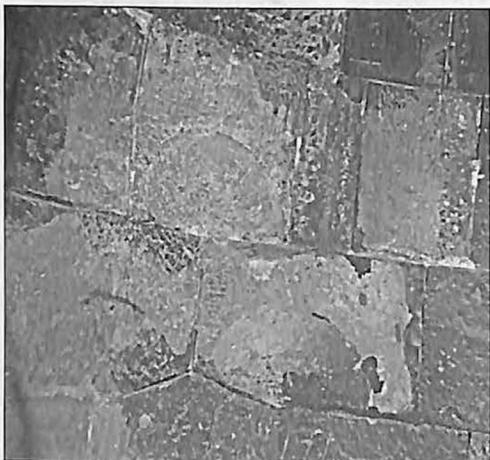
Կամաւոր սկզբունքով, տեղի բնակիչներն ու հաւատացեալները, ներսի մաքրման աշխատանքների ժամանակ, քանդել հեռացրել են ի. դարի սուաղի մնացորդները՝ դրանով խիստ վնասելով ներքին յարդարման բնօրինակ յօրինուածքը (Նկար 3)։ 2012 թուականին մեր կողմից Լմբատավանքի եկեղեցին այցելելու ու ներքին որմնանկարների պահպանման իրավիճակը փաստագրելուց յետոյ, որոշում կայացուեց դրանք մաքրել, ամրակայել ու վերականգնել անձնական միջոցներով։ 2014 թուականին տեղացի բարերար Աղասի Աղաջանեանի հովանաւորութեան չնորհիւ, իրականացուել են տարիներ շարունակ մոմավառութեան պատճառով ներքին պատերի, սուաղի վրայ հաւաքուած մրի, ծխի, պառափինի մաքրում, հեռացում, պատերի ամրակայում։ Եկեղեցու ներսի պատերի որմնանկարների մասնակի վերականգնման ինչպէս նաեւ պատերի ու սուաղի մաքրման աշխա-

Նկար 3. Սուաղի հեռացումը մաքրման նպատակով:

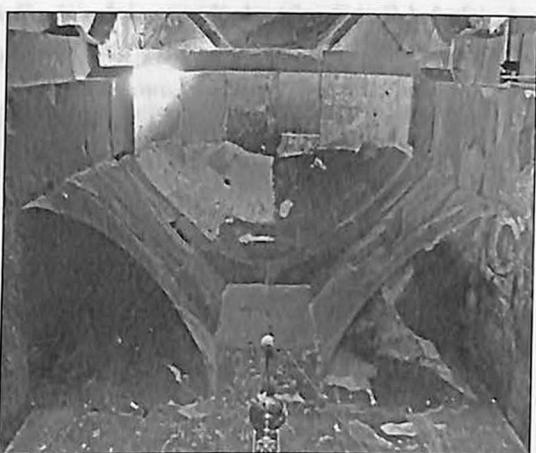
Նկար 6. Հիւսիսակողմ ուղղանկիւն խորանի փոխանցումը գմբէքարդի:

Եկեղեցին միախորան, արտաքուստ խաչաթեւ, կենտրոնագմբէթ կառոյց է՝ գմբէթարդային ծածկերով։ Գմբէթի թմբուկը ուժակող է, սրածայր վեղարով։ Մուտքը արեւմտեան կողմից է, առանցքից շեղուած դէպի արեւմուտք (Նկար 5)։ Եօթ երկար, նեղ, կամարակապ ու զարդապատ լուսամուտ ունի։ Զորս լուսամուտ բացուած է գմբէթի թմբուկի մէջ, մէկական՝ միւս կողմերից։ Հայկական ճարտարապետութեան միախորան յօրինուածքներում ուղղանկիւն խաչաթեւերը աւարտուած են գլանաձեւ թաղերով։ Այս առումով Լմբատավանքը բացառութիւն է կազմուած։ Նրա հիւսիսային եւ հարաւային ուղղանկիւն խաչաթեւերը պսակուած են գմբէթարդներով (Նկար 6)։ Անցուած ուղղանկիւն հիմ-

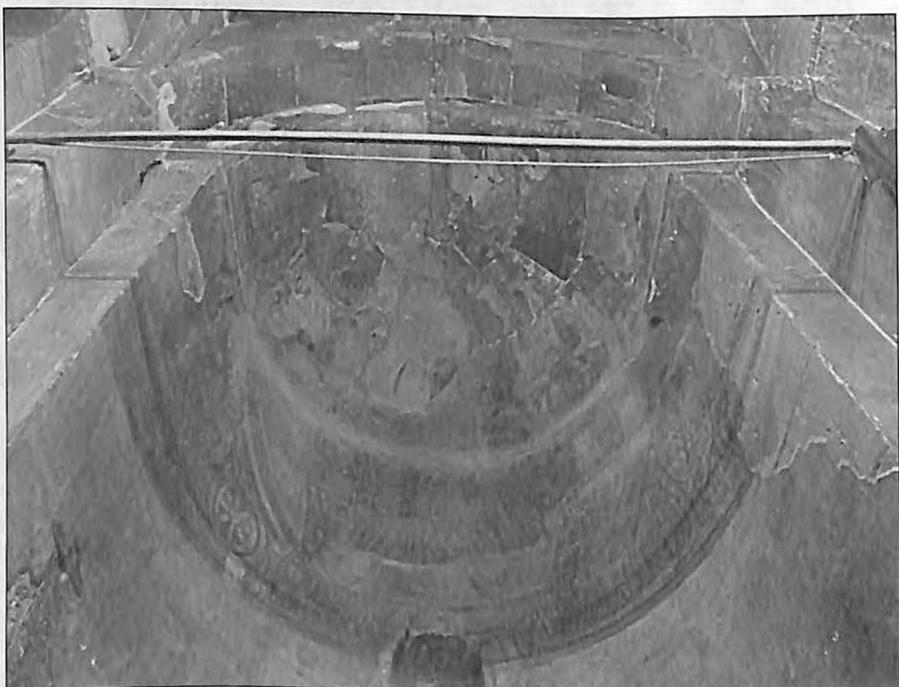
Գլխաւոր խորանի գմբէթարդի կենտրոնում պատկերուած է գահակալ Քրիստոսը, շուրջը՝ երկնային ուժերի խորհրդապատկերներ, բոցի լեզուների ֆօնի վրայ, (Նկար 10): Զախ եւ աջ պատերին պատկերուած են դէպի խորանի կենտրոնը շարժուող երկու սուրբ գօրավար ձիաւորներ՝ Ս. Գէորգ (Նկար 11) եւ Ս. Սարգիս (Նկար 12), երկուսն էլ ձեռքերին խաչավարդ ցուպով: Որմնանկարները հարթապատկերային են, տեղ-տեղ գրաֆիկական մօտեցումով, կատարուած են հիւթեղ, մեծ ներդաշնակութեամբ: Խորանի գմբէթարդի կենտրոնական մասում գետեղուած Քրիստոսի գլուխը գրեթէ չի երեւում: Բաւական լաւ պահպանուել է գահին նստած մարմինը: Լմբատավանքի որմնանկարների գլխաւոր խումբը որ գետեղուած է գլխաւոր խորանի գլանաձեւ պատին՝ յետազայում բացուած պատուհանի վերին շրջադին յարակից գտնուում է նրանից 145սմ ներքեւ, այժմեայ վերականգնուած բեմի մակերեսից 457սմ բարձրութեան վրայ: Կիսաշրջանագծի հորիզոնական երկարութիւնը կազմում է 502սմ (Նկար 13):

Նկար 13. Գլխաւոր խորանի որմնանկարը մաքրելուց առաջ:

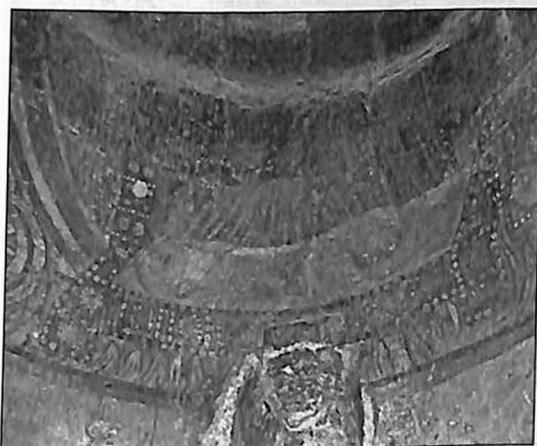
Խորանի ուղղահայեաց, գլանաձեւ, ներքին պատը հպւում է գմբէթարդի մէկ չորրորդ երկոր մակերեսին պայտաձեւ անցումով, որի հետեւանքով, գահին նստած եւ շատ վատ պահպա-

նուած Քրիստոսի մարմնի մի հատուածը եւ գլուխը, սահուն անցումից զուրկ են, (Նկար 14): Այս հատուածում, պատին ծեփուած եւ որմնանկարի հիմք հանդիսացող սուաղի պահպանուած շերտը խորանի ամբողջ տրամաչափով քիչ ներս է մնում: Գմբէթարդների նմանատիպ պայտաձեւ փոխանցումները շատ բնորոշ են Զ.-է. դարերի հայկական եկեղեցիներում: Գլխաւոր խորանի որմնանկարում յատկապէս լաւ են պահպանուած քառակերպերի պատկերները (Նկար 15): Նրանց չորս ճերմակ թեւերը ծածկուած են բաց աչքերով, իսկ մարդկային դէմքերն օժտուած են խոր արտայայտչականութեամբ:

Նկար 14. Գլխաւոր խորանի ուղղահայեաց՝ գլանածեւ եւ գմբէթարդային՝ պայտածեւ երկրաչափական ծաւալների սնամեց հատուածը մաքրելուց առաջ:

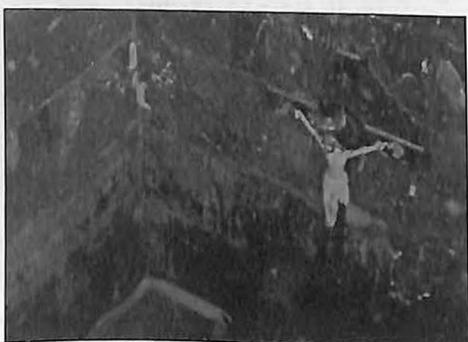
Որմնանկարների հատուածները պահպանուել են բաւական վատթար վիճակում: Դրանք գտնուում են գլխաւոր խորանի գմբէթարդի ստորին հատուածում եւ հիւսիսային ու հարաւային գմբէթարդների վերին հատուածներում: Որմնանկարները իրականացուել են պատին ամրացուած սուաղի շերտի վրայ: Որմնանկարի հատուածները ծածկուած են կեղտի, փոշու եւ հիմնականուած մոմի մրով, որի պատճառով պատկերագրային տեսարանները աղօտ են (Նկար 16): Գունաշերտի որոշ հատուածներ պոկուել ու թափուել են տեղի տալով պատի սուաղի հիմքի առաջ գալուն: Սուաղի պահպանուած հատուածների եզրերը վաթսունականներին ամրացուել են շաղախով: Սուաղի շերտը տեղ տեղ ուռչել ու պոկուել է քարի երեսպատի հիմքից: Որմնանկարներից գեղծ պահպանուած սուաղի շերտն ամբողջովին սեւացած է (Նկար 17):

Նկար 17. Գունային յարդարանից գերծ պատերի սեւացած հատուածը մաքրելուց առաջ։

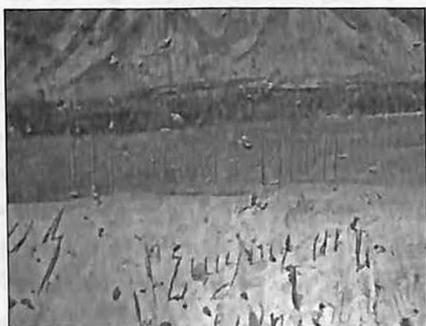
Նկար 22. Որմնանկարի վրայ վանդալների բռնած գրագրութիւնները:

Բազմաթիւ են նաեւ պատերի ու սուաղի վրայ տարբեր ժամանակներում թողնուած անյարիր գրութիւնները, որոնք խաթարում են որմնանկարների յստակ ընթերցումը (Նկար 22): Սուաղի շերտի հաստութիւնը մօտ հինգ միլիմետր է, այն բաղկացած է կաւճէ կապակցող չաղախից, դիպսի բիւրեղահիդրատից (աէլենիտ) եւ պղտոր միներալներից: Սուաղի շերտը իրականացուած է մեծ խնամքով՝ ու լաւ հարթ է: Որմնանկարի վրայ նկատուում են կցոններ ու յաւելումներ: Ամենայն հաւանականութեամբ սրանք տարբեր օրերում իրականացուած աշխատանքի արդիւնք են (օրինակի համար գլխաւոր խորանի հարաւակողմ խոյակի վրայ, Նկար 23): Որոշ հատուածներում սուաղի շերտը պոկուել է քարի պատից ուստի անհրաժեշտ է իրականացնել նեպարկումներ դրանք ամրացնելու համար: Պատերի որոշ հատուած-

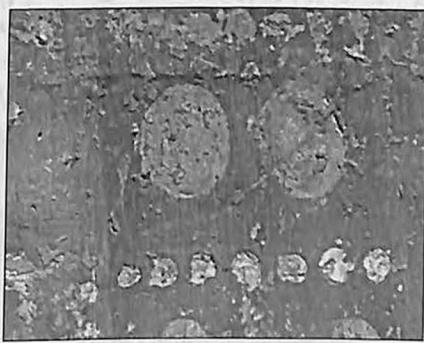
Նկար 27. Թանձր վրանահարուած-նորով իրականացուած հատուածը:

քայլայւում են) պարունակող կալցիումի կարբոնատի հիմքի վը-ըայ: Լաբորատոր ուսումնասիրութիւնները վաւերագրել են նաեւ, որ որմնանկարի վրայ գոյութիւն ունեն ներկի երկու շերտ: Ներ-կը սուաղին է քսուել շատ ջրիկ ու շատ արագ, տարբեր թա-փանցիկ չերտերով այնպէս, որ ջրաներկի տպաւորութիւն է ստացուել: Հնարաւոր է, որ գմբէթարդի վերին հատուածի սուաղը գրեթէ չորացած է եղել, երբ որմնանկարիչը սկսել է այն նկարել եւ գունային պիգմենտները չեն հասցրել լաւ ներծ-ծուել խոնաւ սուաղի մէջ չնայած բնական մասնիկների առկա-յութեանը: Այդ պատճառով, որմնանկարը այսօր պակաս մասեր ունի եւ ցաւօք այս իրավիճակը վերագրում է նաեւ Քրիստոսի դէմքի հատուածին: Որմնանկարի առաւել արտայայտիչ հա-տուածնները, որպիսիք են՝ քառակերպի աչքերը եւ հրեշտակնե-րի թեւերի աչքերը, Քրիստոսի գահը զարդարող մարդարիտնե-րը, իրականացուել են թանձր վրցնահարուածների սկզբունքով, հաստ ներկաշերտով եւ մեծ վարպետութեամբ, որը լաւ ընթերց-ւում է եկեղեցու յատակից նայելով (Նկար 27):

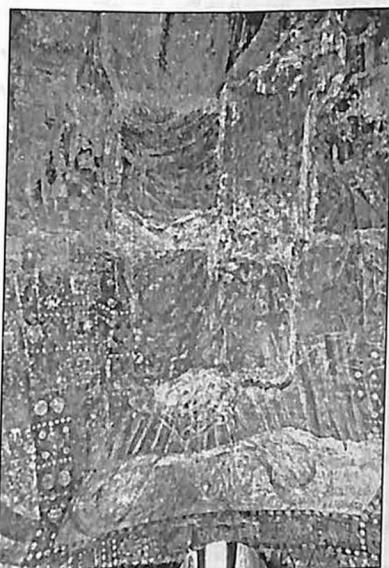
Նկար 28. Նախկինում
իրականացուած
վերանորոգումները:

Որմնանկարները վերանորոգուել են նախկինում, հաւանա-
բար՝ 1975ին եւ աւելի վաղ: Նկարչական մակերեսը մասամբ

մաքրուել է եւ իրականացուել են սուաղի բազմաթիւ լրացումներ մանաւանդ Քրիստոսի մարմնի հատուածում (Նկար 28): Նոր սուաղուած հատուածների հարթութիւնը անկանոն է ու անորակ, ալիքաձեւ, կարծես օգտագործած լինեն նեղ ծեփիչ մալայի փոխարչն: Վերանորոգուած սուաղի եզրամասերը կանոնաւոր չեն արուած սակայն, հիմքը որակեալ է: Կիրաւազային շաղախի բաղադրութիւնը շատ ամուր է: Նկարչական հատուածների վերականգնումը արուած է շատ մուգ տօներով հաւանաբար այն պատճառով, որ որմնանկարը նախքան վերականգնելը, լաւ մաքրուած չի եղել: Համեմատաբար մեծ մակերեսները իրականացուել են խառը եղանակով (մատիտ, հող եւ այլն) գծային կամ շղարշի ձեւով (Նկար 29): Սուաղի եզրամասերը ամրացուել են գրեթէ ամէնուր, սուաղի նոյն շաղախով, բացառութեամբ գմբէթարդի վերին մասը, ուր առկայ են սուաղի փոքր հատուածներ (գուցէ, ժամանակին, հնարաւոր չի եղել բարձրանալ մինչեւ վեր): Եզրամասերի սուաղը ներկուել է մուգ գոյնով արտայայտիչ չլինելու համար: Այս կերպ նրա գոյնը համեմատուել է տուֆի սեւացած քարերին: Այդ իսկ պատճառով, նախնական ուսումնասիրութեան ժամանակ, կարծել ենք, որ եզրամասերը ամրացուել են ցեմենտէ շաղախով: Սուաղի մէկ այլ նորոգութեան հետեւանքով, (գուցէ 15 տարի առաջ), օգտագործուել է միայն կիր առանց կապակցող սոսնձանիւթի, որը որմնանկարը մաքրելու ժամանակ գրեթէ ամբողջովին լուացուել է (Նկար 30):

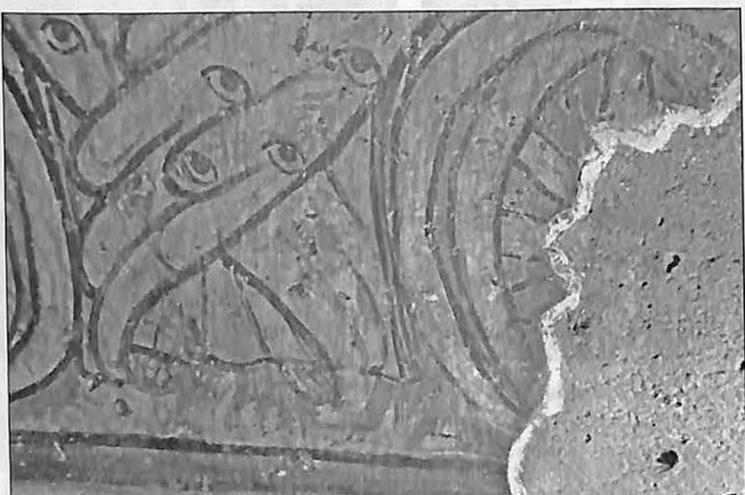
Նկար 30. Նախմինում միայն կրով՝ առանց կապակցող նիւթի, արուած վերանորոգումները:

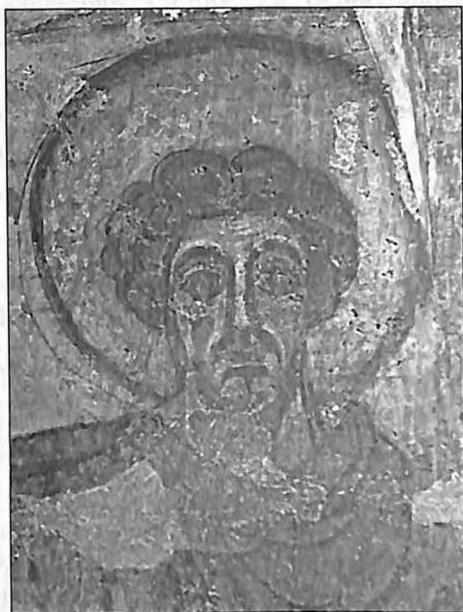
Նկար 31. Կոնսերվատիվ վերականգնման մանրամասն Ա. Գեւորգ գօրավար պատկերագրութիւնը վաւերագրող որմնանկարի վրայ։

Հնաբուժած հատուածի ցուցադրական վերականգնումը իրականացրուել է այն նպատակով, որպէսզի ուսումնասիրուեն ու քննարկուեն 1975 (?) թուականին արուած վերականգնման ընթացքում տեղի ունեցած բացթողումները։ Փոքր հատուածների քիչ դէպի դուրս արուած սուաղները թողնուել են անփոփոխ։ Դրանք զգուշութեամբ հարթեցրուել են ապակեթղթով։ Այդ եղանակով հեռացրուել է նաեւ դրանց վրայ արուած նոր ներկի մուգ շերտը։ Շատ մանրահատիկ սուաղով լրացրուել են ծեփի անցքերը ու քսուել է հողի հիմք ունեցող նոր ներկի բարակ շերտ՝ ամբողջացնելով նըկարչական բնօրինակ յօրինուածքը (Նկար 31)։ Որմնանկարների նըկարչական մակերեսի վրայ իրականացրուած միջամբտութիւնները մանրամասն նկարագրելու նպատակով, իրականացրուել է գլխաւոր խորանի կոնաձեւ հարթութեան փուլածք, որը, պայմանականօրէն բաժանուել է հինգ ուղղանիւն հատուածների իւրաքանչիւրը՝ 1x1,5 մետր չափի (Նկար 32)։ Նոյն սկզբունքով առանձնացրուել է գմբէթարդի հատուածը՝ գահին նստած քրիստոսի պատկերով, ինչպէս նաեւ հիւսիսակողմ խորանի Ա. Գեւորգի պատկերի հատուածը։

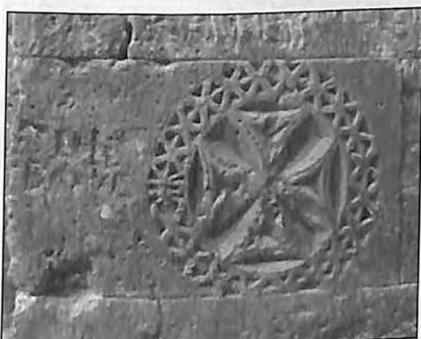
Նկար 33. Եկեղեցու արեւմտեան ներսի պատի փորագիր խաչը մաքրելուց առաջ:

Խաչի մաքրման աշխատանքներից առաջ կատարուած լուսանկարներից պարզ երեւում է թէ ի՞նչ պայմաններում է այն հասել մեզ (Նկար 33): Տարիների ընթացքում, երբ եկեղեցին դուռ չի ունեցել, «հաւատացեալները» հազարաւոր մոմեր են ամրացրել խաչի հէնց տակը, որոնց այրուելու հետեւանքով խաչի ամբողջ մակերեսը պատուել է մրի ու պարաֆինի հաստ, ամուր պարող մակերեսը պատուել է մրի ու պարաֆինի հաստ, ամուր շերտով: Մաքրելու զանազան տարբերակները վերլուծելով, որոշում ընդունուեց այն իրականացնել խառը եղանակով օգտագործելով տարբեր չափի մետաղական բրիչներ, բարակ հատիկաչածներ, փի ապակէ թուղթ, ացետոնով ներծծուած բամբակէ թրջոցներ, տաք օդի հոսք (Փեն): Մաքրման հերթականութիւնը հետեւեալն տաք օդի հոսք (Փեն):

է. մետաղական բրիչ, ապակէ թուղթ, ֆեն, ացետոնի բամբակեայ թրջոց, բրիչ, ացետոնէ բամբակեայ թրջոց։ Երբ յաջողուեց վերացնել պարագինի հաստ շերտը եւ հասնել տուֆի քարի բնական մակերեսին, ի յայտ եկաւ հետաքրքիր մի իրողութիւն։ Ժամանակի ընթացքում, խաչը «գեղեցկացնելու» նպատակով, նրա փորագրուած խորշերի մէջ, սուաղ են արել ու սուաղի վրայ, որմնանկարին յատուկ եղանակով, կանաչ՝ ծովագոյն ներկել (Նկար 34)։ Այս փաստագրումը վաւերագրելուց յետոյ, յաջողուեց այն պահպանել ու ի յայտ դարձնել։ Որմնագիր խաչը մաքրուեց ճիշտ աջ՝ ուղղահայեաց կէսի չափով ի յայտ դարձնելով նրա նախնական ու մաքրումից յետոյ իրավիճակը (Նկար 35)։ Խաչի, ինչպէս նաեւ եկեղեցու ներսի պատերի ու զարդանախշերի ամբողջական մաքրումը սպասում է իր հերթին։

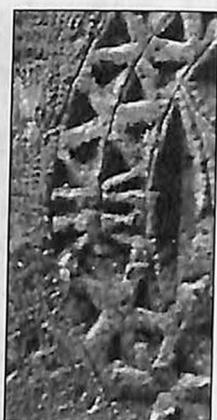
Խաչի մաքրման աշխատանքների ընթացքում, կատարուել է նաեւ նրա յօրինուածքի, ձեւի, երկրաչափութեան ուսումնասիրութիւն։ Հետաքրքիր է նկատել, որ որմնագիր խաչը փորագրուել է մի կտոր անկիւնային քարի վրայ, որի չափերն են 98x55սմ, խաչի հորիզոնական շառաւիղը՝ 59սմ։ Քանզի, խաչի տրամագիծը աւելի մեծ է քան այն քարի բարձրութիւնը, որի վրայ փարագրուել է, եկանք այն եղրակացութեան, որ այս խաչակիր մեծածաւալ քարը է։ Դարից առաջ է իրականացուել եւ օգտագործուել է եկեղեցու կառուցման ժամանակ ագուցելով նրան պատի մէջ։ Քարը վերեւից ու ներքեւց քիչ տաշուել է շարքի մէջ ճիշտ տեղադրելու նպատակով (Նկար 36)։ Միւս հետաքրքիր դիտարկումը այն է, որ քարտաշ վարպետը քարի վրայ

զարդօղակը կարգինահարելուց յետոյ, (օղակի բարձրութիւնը՝ 7սմ), սկսել է փորագրել մէկը միւսին յաջորդող եռանկիւնի յօրինուածքները եւ, երբ, զարդանախշերի շարանը ամփոփուել է ու օղակը փակուել, նկատել է չափի տարբերութիւն: Անհոգ մնալով ու վարպետութեամբ, օղակը «փակելու» համար օգտագործել է ուրիշ մի յօրինուածք, որը բանալու դեր է կատարում (Նկար 37):

Նկար 37. Խաչի փորագրուած օղակի բանալին:

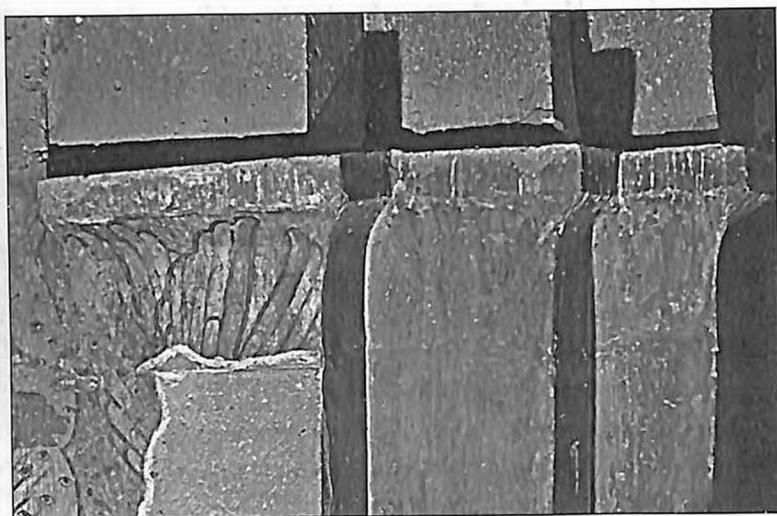
Նկար 38. Հարաւային որմնասիւների խոյակները պատկերագրող որմնանկարները մաքրելուց առաջ:

2014 թուականին Լմբատավանքի եկեղեցում որմնանկարի մաքրման, ամրացման եւ կոնսերվատիւ վերականգնման աշխատանքների ընթացքում, նպատակ ունէինք նաեւ մաքրել ու ամրակայել գլխաւոր խորանի որմնամոյթերի սոււաղը յոյս ունենալով յայտնաբերել որմնանկարի մնացորդները խոյակների հատուածներում: Կարեւոր է նշել այն փաստը, որ հիւսիսային կողմի խոյակների որմնանկարները գրեթէ չեն պահպանուել: Ի յայտ եկաւ միայն մի փոքր հատուած, որը դժբախտաբար ոչ մի հնարաւորութիւն չտուեց վերականգնել կամ պատկերացում կազմել նրա յօրինուածքի ու նկարչական արժէքի մասին: Հարաւային խոյակների մաքրման ընթացքում մենք ի յայտ բերեցինք չքնաղ նկարուածքով ու շատ լաւ պահպանուած, ի. դարի խոյակների որմնանկարները: Զնայած այն հանգամանքի, որ այս հատուածը նախատեսուած աշխատանքներից դուրս էր, սակայն հասկանալով մեծ նշանակութիւնը ու արժէքը, դրանք խնամքով մաքրուեցին, ամրացուեցին ու ենթարկուեցին կոնսերվատիւ վերականգնման (Նկար 38, 39): Մեր կարծիքով, խոյակների նկարչական թեման վերագիրում է Ե.-ի. դարերում Հայաստանում տարածուած արմաւենու տերեւների օգտագործման աւանդոյթին: Նմանատիպ խոյակների գեղարուեստական մշակումներ քարի վրայ տաշուած ու փորագրուած հանդիպում ենք, Զոււարթնոցում, Դուինում, Թանահատուած: Սակայն մեզ յայտնի չեն տուեալ դարաշրջանում կատարուած ու մեզ հասած նման յօրինուածքի որմնանկարի այլ տարբերակները: Այս իմաստով, Լմբատավանքի Ս. Ստեփանոս Նախավկայ եկեղեցին եղակի երեւոյթ է նոյնպէս: Խոյակների նկարչական հմտութիւնը, գծերի վստահ ընթացքը, գունային երանգների ընտրութիւնը, ոճի յստակ արտայայտչականութիւնը, խորհրդանշանային արժէքը, անկասկած վերին դասի նկարչական դպրոցի ու վարպետութեան արդիւնք են:

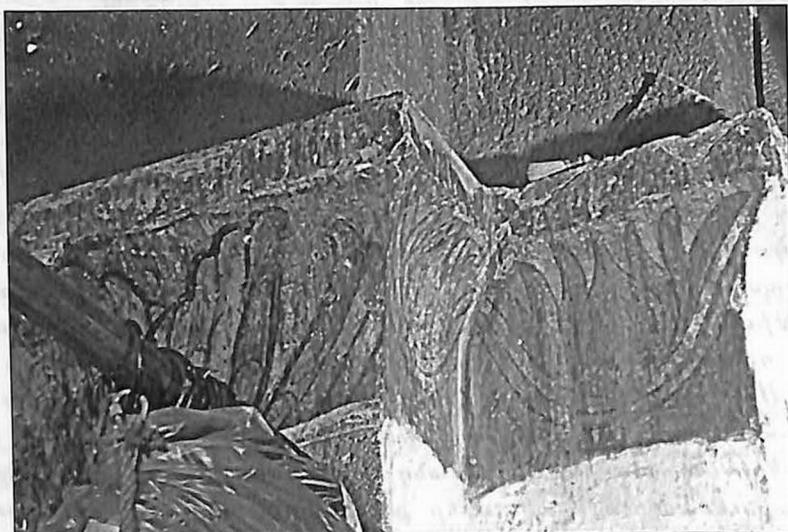
Նկար 39. Հարաւային որմնասիւների խոյակները պատկերագրող որմնանկարները մաքրելուց յետոյ:

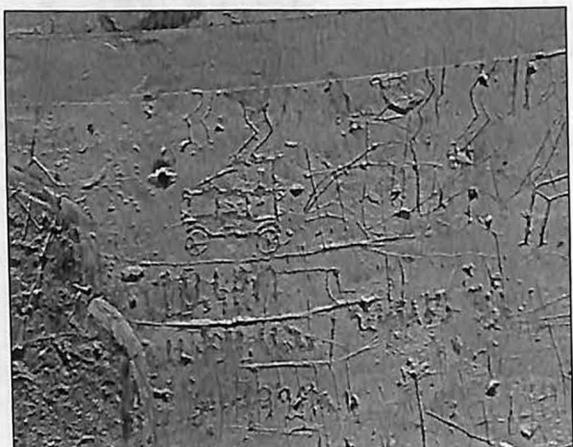
ղել եւ դուռ լուսամուտից զուրկ էր, տխուր աւանդութեան համաձայն, այցելուները եկեղեցու պատերի սուլաղների վրայ արձանագրութիւններ, անուններ, արտայայտութիւններ ու նկարներ են խազագրել (Նկար 41):

Նկար 41. Եկեղեցու խորանի սուաղի վրայի խազագրերը վերանորոգումից առաջ։

Որմնանկարներն ու պատերը մաքրելուց ու վերականգնելուց յետոյ, անհրաժեշտութիւն առաջացաւ դրանք եւս մաքրելու համարաւորին ջնջել։ Վանդալների թողած հետքերը մաքրելու համար, կատարուեցին հետեւեալ միջամտութիւնները փորձնական մի հատուածի վրայ, որը գտնուում է գլխաւոր խորանի ձախ գողաւորութեան վրայ։ Սուաղի մակերեսը մաքրուեց չոր, փափուկ վրձնով, որից յետոյ, մակերեսին քսուեց Paraloid B72 պաշտպանիչ շերտ։ Այն չորանալուց յետոյ, լանցեատով զգուշուալ պաշտպանիչ շերտ։ Այն չորանալուց յետոյ, լանցեատով զգուշուակով։ Այնուհետեւ, սպունգով

խոնաւացուեց մակերեսը եւ խորը խազերի վրայ քսուեց խոշորահատիկ աւազային-կրային սուաղի մածուկ, որը չորանալուց յետոյ մաքրուեց մանրահատիկ ապակեթղթով։ Որից յետոյ, բարակ խազէերի մէջ քսուեց մանրահատիկ աւազային-կրային մածուկ, որը չորանալուց յետոյ մաքրուեց մանրահատիկ ապակեթղթով։ Աշխատանքի վերջում, նոր ու հին սպիտակ սուաղները քօղարկելու համար, օգտագործուեցին գունային շղարշի տարբեր շերտեր, որոնք անցկացուեցին վրձնով, նոր հատուածների վրայ (Ակ 42)։ Արդիւնքը գոհացուցիչ կարելի է համարել եւ շարունակել սպիտակ սուաղի ամբողջ մակերեսի վրայ։

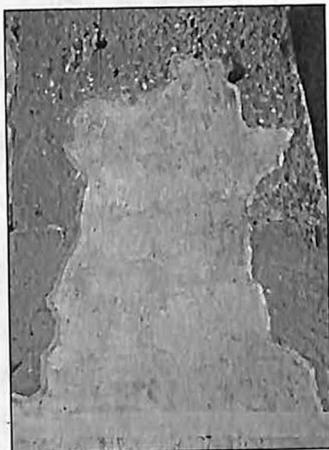
Նկար 42. Եկեղեցու խորանի սուաղի վրայի խազագրերը վերանորոգումից յետոյ։

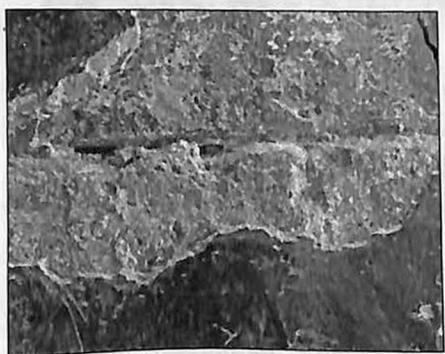
Նկար 43. Նախմինում կատարուած սուաղի անորակ վերանորոգումները ս. Սարգսի որմնանկարի վրայ։

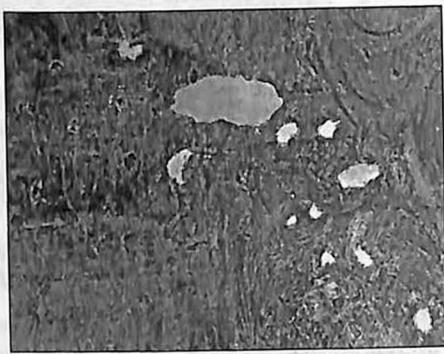
Նկար 44. Սուաղի նոր հատուածների կոնսերվատիւ վերականգնումը։

Սուաղի նոր հատուածները քսուել աւազի ու կրի շաղախի երկու շերտով: Առաջինը՝ աւազի միջին խոշորութեան հատիկաշափերով (տրամագիծը՝ 2-3 մմ), իսկ երկրորդը՝ աւազի շատ բարակ հատիկաշափերով (Նկար 44): Նոր սուաղը քսուել փոքր ծեփիչի միջոցով, որի անկիւնները լաւ յղկուած են եղել իսկ մետաղական մասը՝ շատ որակով այնպէս, որպէսզի սուաղի նոր մասը գըեթէ չտարբերուի հնից: Գունաշերտի լրացումները իրականացուել են բնական հողերից բաղկացած շղարշի թաղանթներից, որոնք դրուել են կէտային վիերացիոն եղանակով, մի քանի շերտով այնպէս, որպէսզի գունային նոր երանգը հաւասարուի պահպանուած հատուածներին ամբողջացնելով պատկերը: Վերականգնուած գունային նոր հատուածները ամէն դէպքում տարբերում են բնօրինակից: Այս եղանակով մշակուել են՝ կարմիր վերնազգեստը, կանաչ-կապոյտ շապիկը, սրբի վիզը, ձիու վիզն ու բաշը (Նկար 45): Ա. Գեւորգի աջ ձռքում պահած եւ բութ մատով դէպի Քրիստոս ուղղուած ձեռքում պահած խաչափայտի ծայրին ամրացուած խաչը, որ պահպանուել էր միայն նրա ստորին հատուածով, ամբողջովին վերականգնուել է (Նկար 46): Կոնսերվատիւ վերականգնման աշխատանքների վերջում, որմնանկարը ամրացուել է Paraloid B72 եւ ացետոնի համադրութեան պաշտպանիչ լուծոյթով:

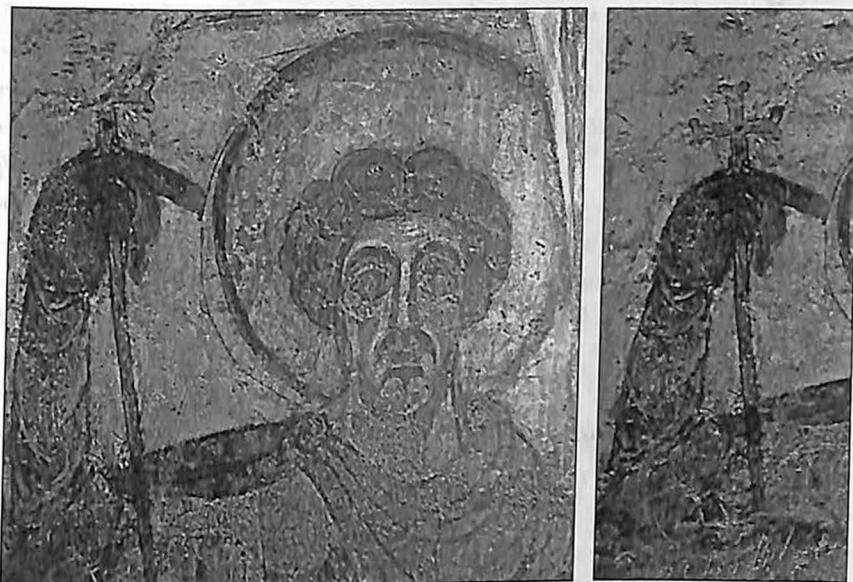
Նկար 45. Ս. Գեորգ զօրապվարը պատկերող որմնանկարի կոնսերվատի վերականգնման մանրամասն:

Նախատեսուած աշխատանքների այս փուլի մաս էր կազմում նաև Ս. Գեւորգը պատկերող որմնանկարի կոնսերվատիւ վերականգնման միջամտութիւնը այնպէս, ինչպէս ներկայացուած է եղել 2013ի դեկտեմբեր ամսուայ Լմբատավանքի Ս. Ստեփանոս Նախավկայ եկեղեցու որմնանկարների եւ պատերի մաքրման, ամրացման ու կոնսերվատիւ վերականգնման աշխատանքների առաջին փուլի հաջուետուութիւն եւ երկրորդ փուլի նախագիծ-առաջարկում։ Աշխատանքները սկսուեցին մեխանիկական եղանակով (բրիչ, փոքր մուրճ, լանցետ) որմնանկարի մակերեսին առկայ եւ խորհրդային ժամանակաշրջանում սուաղի փոքր հատուածների քանդում հեռացումով, որոնք ընդհանուր մակերեսի հետ նոյն հարթութեան մէջ չէին (Նկար 43)։ Սուաղի համեմատաբար մէծ մակերեսի հեռացումը բացայայտեց նախապատրաստական շերտի ու պլիմերի բարակ վրձնահատուածի առկայութիւնը, որը աւելի ամուր է դարձրել քարի ու սուաղի կապակցութիւնը։ Լրացուցիչ լաբորատոր անալիզները հնարաւոր կը դարձնեն պարզել, եթէ այս միջամտութիւնը վաթսունակաան թուականներին է իրականացուել, թէ՝ արուել է որմնանկարի իրականացման ժամանակ։

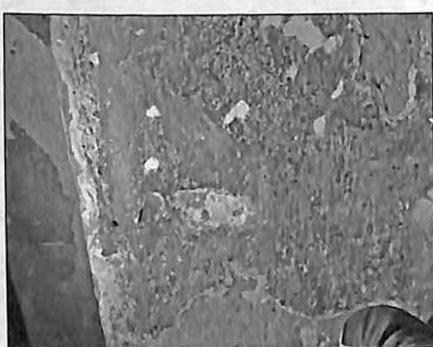
Նկար 52. Հին անորակ սուաղի հեռացումը:

Կիրաւագային բաղադրութեան նոր սուաղի շերտը անց է կացուել երկու փուլով: Առաջինը՝ միջին խոշորահատիկ աւազի ու կրի սուաղով եւ երկրորդը՝ շատ մանր: Սուաղը քսուել փոքր մետաղական ծեփիչով այնպէս, որպէսզի նոր սուաղի մակերեսը կատարեալ հարթ լինի եւ հնին հաւասար: Գունային նոր շերտի իրականացումը արուել է բնական հողի պիգմենտներով կէտային վիբրացիայի տեխնիկայով իրար վրայ դնելով տարբեր շերտեր այնպէս, որպէսզի վերջնական երանգը աւելի թոյլ լինի բնօրինակից եւ լրացնի պատկերի նկարչական յօրինուածքը: Սա մասնաւորապէս վերաբերում է որմնանկարի ձիու գլխի ու վզի հատուածներին (Նկար 54):
