# ՀԱՅԿԱԿԱՆ ԵԿԵՂԵՑԻՆԵՐԻ ԱԿՈՒՍՏԻԿ ԱՌԱՆՁՆԱՀԱՏԿՈՒԹՅՈՒՆՆԵՐԸ

## Լյուբա Կիրակոսյան

Ճարտարապետության թեկնածու, պրոֆեսոր  
Ճարտարապետության և շինարարության  
Հայաստանի ազգային համալսարան

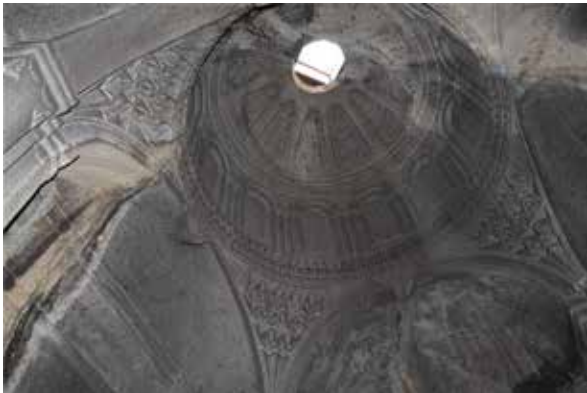
**Նկ. 3** Գեղարդավանքի գավթի զմբեթը:

Շատ է խոսվում Գեղարդավանքի եկեղեցու և գավիթների կատարյալ լսելիության մասին։ Գավիթն ունի մոտավորապես քառակուսի հատակաձև, որի շնորհիվ ձայնը համաչափ սփռվում է դեպի շինության բոլոր անկյունները<sup>4</sup>։ Անցնելով պատերի միջով՝ վերադառնում է յուրահատուկ մաքրությամբ, որը զգացվում է ձայնի տեմբրի վրա։ Ինտերիերում գտնվողին թվում է, թե ձայնը երկնքից է գալիս, և ինքը գտնվում է երկնային արքայությունում։ Որոշ մասերում ձայնի արձագանքը չի մարում մոտ 40 վայրկյան (ռեբերացիայի տևողությունը, տես նկ. 3)։

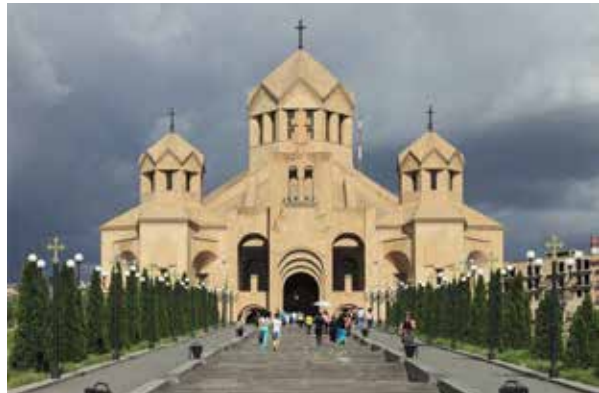
**Նկ. 4** Երևանի Սբ. Գրիգոր Լուսավորիչ եկեղեցին:

Այդպիսի տիպական օրինակ է Սբ. Գրիգոր Լուսավորիչ մայրաքաղաքային ամենամեծ եկեղեցու (աղոթասրահն ընդգրկում է 1800 քմ տարածք և ամբողջությամբ մարմարապատ է) ակուստիկան<sup>5</sup> (նկ. 4)։ Այստեղ համարժեք բնական ակուստիկա չկա։ Պատճառն այն է, որ զուգահեռ մակերեսները շատ են. դրանք և՛ գեներացիայի, և՛ ձայնի անդրադարձման աղբյուր են։ Կլանող մակերեսներ չկան, հատակը մարմարից է, որը հարթ է, հղկված, որտեղից ձայնը համարյա լրիվ անդրադառնում է՝ ստեղծելով վերադրվող ձայնային ալիքների վազք. արդյունքում՝ ժխոր և անընկալելիություն։ Բացակայում են խոյակները, խորշերը, ավանդատները, որտեղ ձայնը կարող էր մասնակիորեն կլանվել։ Ծավալը մեծ է, անդրադարձ-

Նող մակերեսները գերակշռող են, ձայնը կարծես «վազվզում է», քանի որ տարածությունն ընդարձակ է, հետևաբար ռեբրերացիայի տևողությունն էլ՝ անթույլատրելի երկար:
