LO SCAVO DELLA CHIESA DI S. GIOVANNI

ALCUNI RISULTATI¹

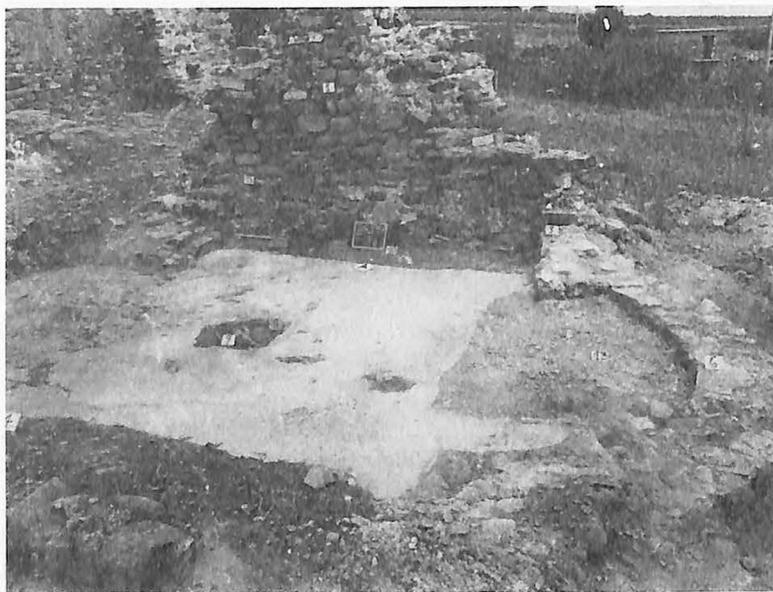
Fig. 1 - Amendolara (CS), chiesa di S. Giovanni, lato Est.

L'ambiente (fig. 1), ad eccezione dell'abside, presentava un piano pavimentale (Q. cm. - 176), molto compatto, a base cementizia, dello spessore di cm. 7 circa, con al centro un taglio circolare riempito da pietre e terriccio.

Il vano, in origine, aveva due sedili addossati rispettivamente alle pareti di Nord e Sud, ma mentre il sedile meridionale aveva in parte conservato il suo alzato, quello settentrionale era stato smontato, certamente dopo la pavimentazione del vano, come fa fede una striscia di terreno vergine non pavimentato, di cui ha lasciato traccia, delle stesse dimensioni del sedile sopravvissuto sul lato meridionale. Successivamente l'ambiente fu intonato con un impasto di calce e sabbia, abbastanza grossolano, che si riscontrava anche sulla parte di parete coperta in origine dal seggio settentrionale e che aveva coperto anche il precedente intonaco dipinto con colore rosso, probabile traccia di un'originaria decorazione parietale.

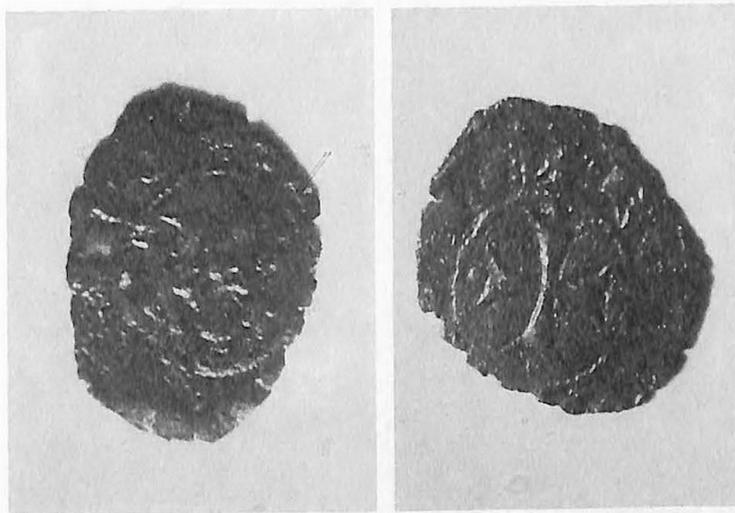
Fig. 2 - Moneta coniata dalla Zecca di Brindisi tra il 1266-1282.

Approfondendo lo scavo, un pò ovunque, si recuperavano resti ossei umani ed un chiodo, evidenti testimonianze di sepolture ormai distrutte dal crollo. A quota cm. - 191 si rinveniva, accanto ai resti ossei, una monetina bronzea della seconda metà del XIII secolo⁷ (fig. 2).

D. intorno al bordo: «AROL DEI GRACIA»; al centro, «K». R. al centro: «REX SICILIAE».

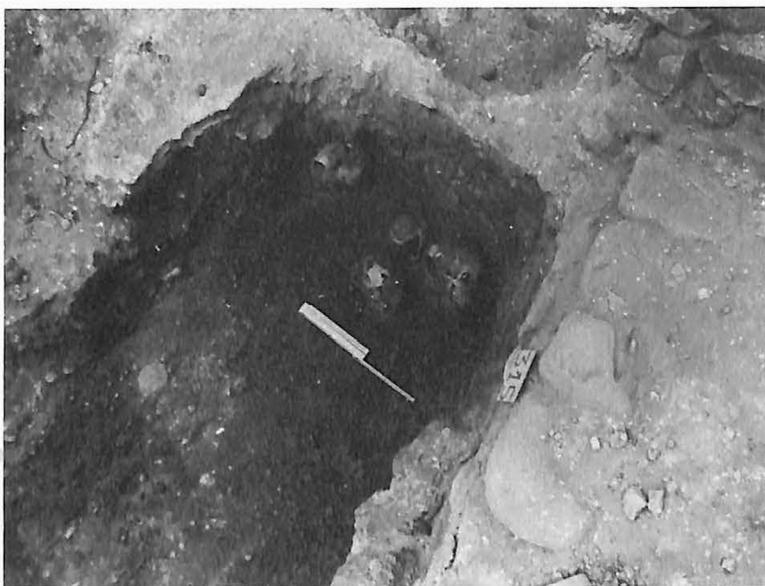
Fig. 3 - Amendolara, S. Giovanni: fossa di sepoltura comune.

Alla fine dei lavori condotti nel 1988, non era possibile attribuire una datazione definitiva al monumento, in quanto tutta la stratigrafia originaria, appariva sconvolta da alcune fosse comuni⁹, in cui si rinvenivano numerosi scheletri sovrapposti in maniera disordinata (fig. 3).

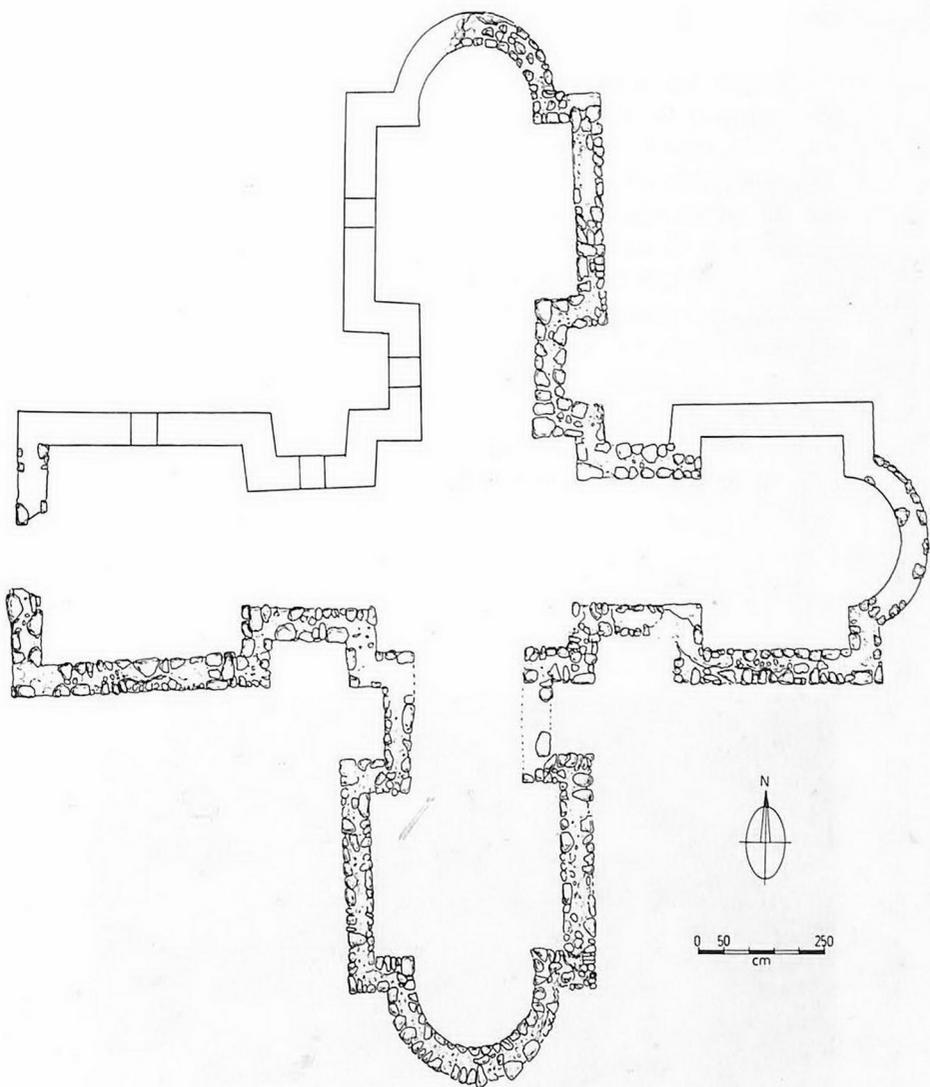
Pianta 1: *Planimetria dell'edificio.*

Nel 1988⁸ si portava a termine lo scavo della parte interna dell'edificio, mettendo in evidenza il perimetro murario dell'intero complesso, costituito da tre ambienti absidati, rispettivamente ad Est, a Sud e a Nord, più uno delle stesse dimensioni, avente sul lato occidentale l'ingresso (pianta 1).

Tutti e quattro gli ambienti comunicavano con un altro vano centrale ognuno attraverso un corridoio.

Il vano centrale, in origine doveva essere coperto da una cupola, come testimoniavano le strutture di crollo a volta, con lastre di pietra poste di taglio e legate tra loro da malta cementizia, abbondantemente documentate nei pressi del vano centrale. Al centro di quest'ultimo si rinvenivano anche dei frammenti di intonaco dipinto di color ocra gialla e con linee color rosso inglese, probabili tracce dell'originaria decorazione dell'edificio.

L'edificio doveva essere già stato da tempo abbandonato, se lo scavo delle fosse di inumazione scendeva ben oltre il livello di fondazione, senza alcun riguardo per la sua stabilità. Al centro la chiesa, che ha pianta a croce libera e misura m. 18 × m. 18, era coperta da una cupola, mentre i restanti vani dovevano avere copertura di tegole, a capanna.

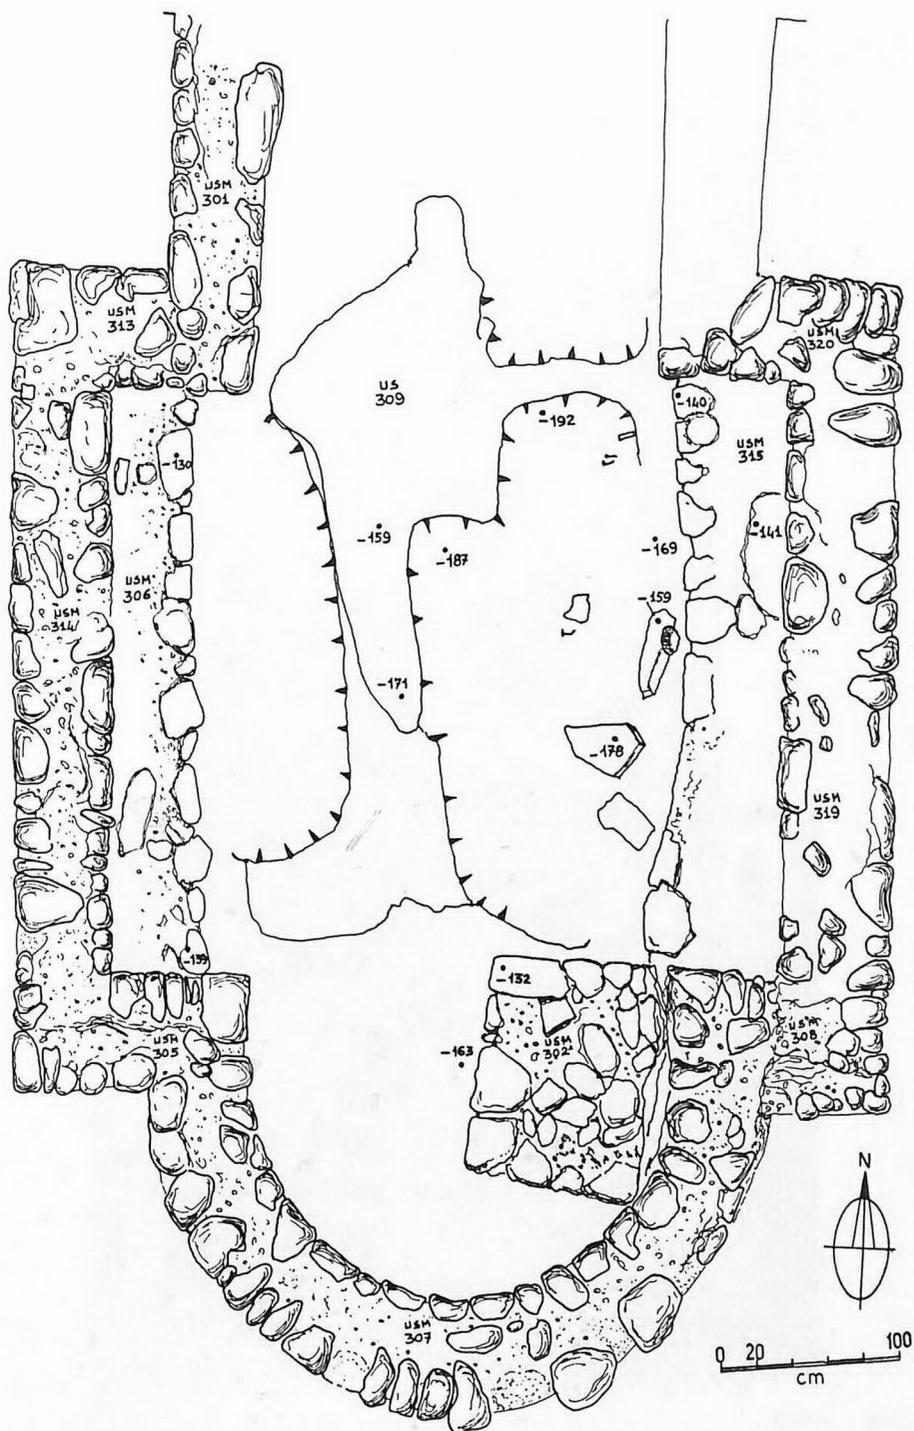
Pianta 2: Ambiente del lato sud: Pianta di superficie.

Il terreno vergine dell'ambiente a Sud, per esempio, che si raggiungeva ad una quota di cm. - 162 e su cui poggiavano tutte le strutture murarie, presentava dei profondi avvallamenti (pianta 2), frutto dei tagli per alloggiare le sepolture: quota cm. -231 sul lato orientale; cm. -249 sul lato occidentale; cm. -216 sul lato settentrionale, dove si rintracciava una sepoltura, delimitata da pietre e frammenti di tegole poste di taglio. Al suo interno si recuperavano, accanto allo scheletro, in buono stato di conservazione (fig. 4), sistemato con il cranio rivolto a Nord, n. 3 chiodi di ferro, segno di una sepoltura in cassa, e la punta di uno spillone bronzeo.

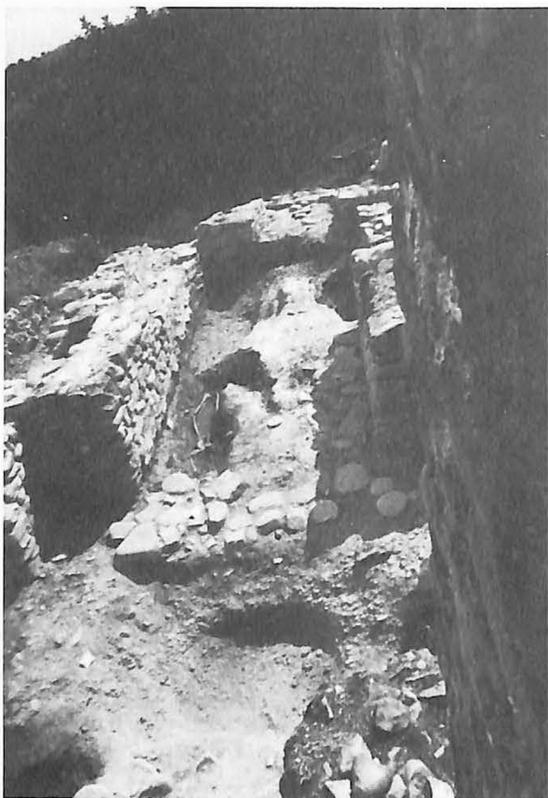
Fig. 5 - Amendolara, S. Giovanni: lastre di pietra messe a copertura delle sepolture.

Anche nel vano centrale lo strato di terreno sterile veniva tagliato fino a quota cm. -243, per alloggiare sepolture multiple. Sia le sepolture dell'ambiente a Sud che di quelle del vano centrale erano ricoperte da lastre di pietra accostate in maniera casuale (fig. 5).

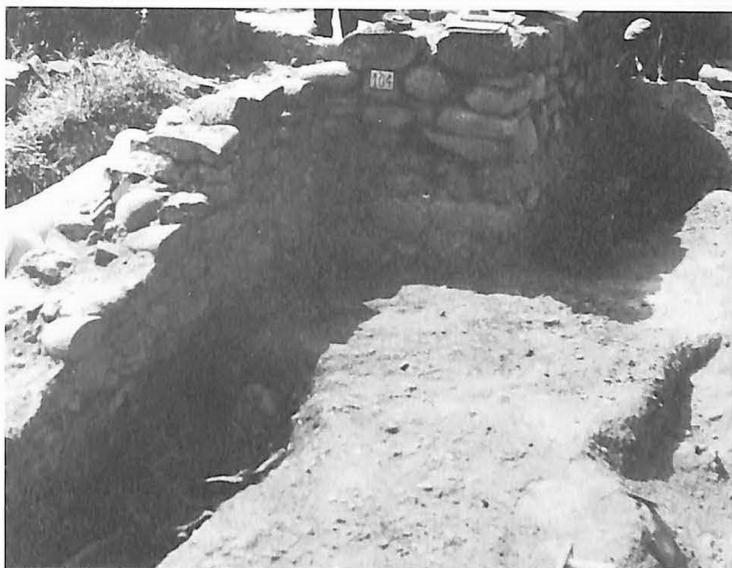
Fig. 6 - Amendolara, S. Giovanni: sepoltura lato Nord.

Nell'ambiente a Nord, sotto il solito crollo, si individuavano delle sepolture, di cui due molto ben conservate (fig. 6) (rispettivamente a quota cm. -183 e cm. -208, scavate nello strato vergine, con gli scheletri intatti e prive di corredo).

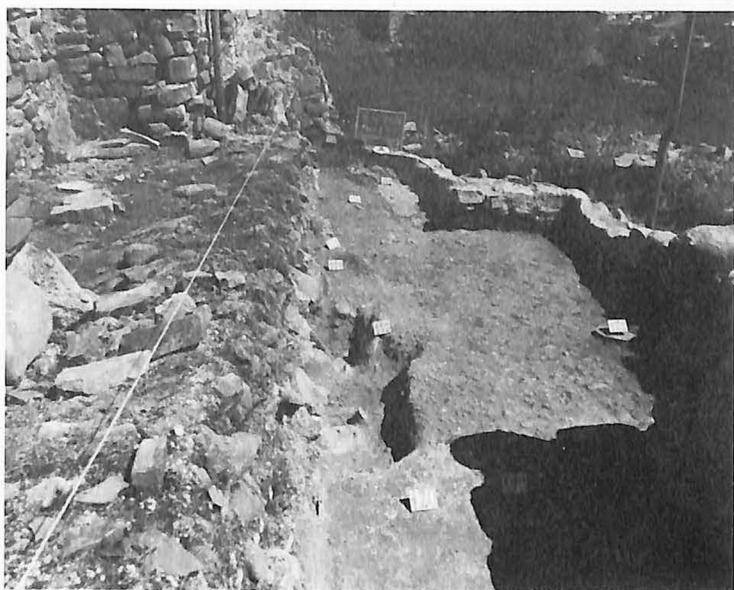
Fig. 7 - Amendolara, S. Giovanni: ambiente absidato a Nord.

Al centro dell'ambiente, quasi completamente occultata dalla sezione non scavata, si notava una profonda depressione (fig. 7) del terreno (fossa comune?).

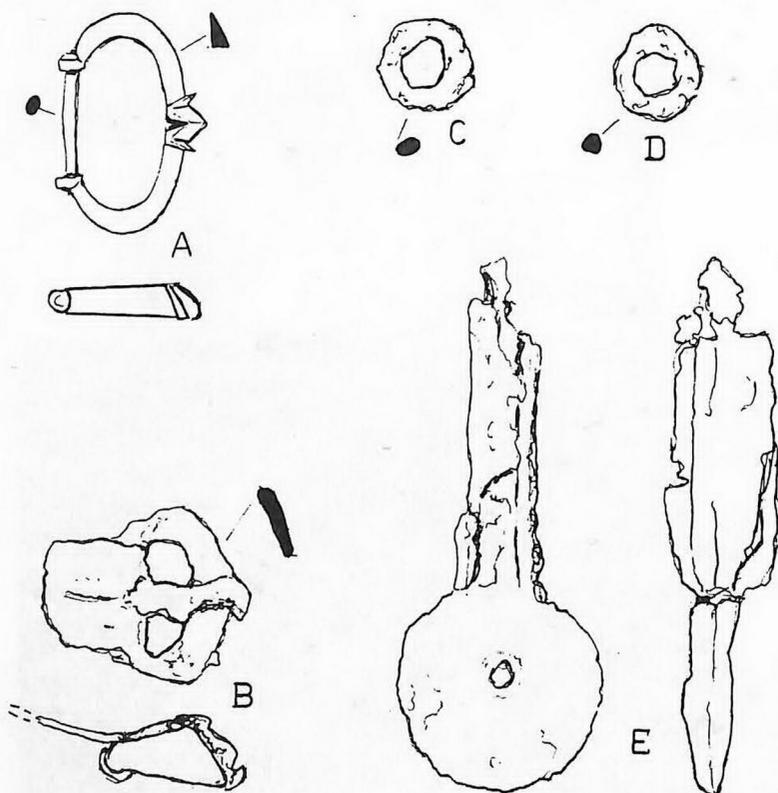
Fig. 8 - Amendolara (CS), loc. S. Giovanni, 1988.

9. All'interno di una di queste (US. 312), venivano recuperate n. 1 fibbia bronzea, n. 1 laminetta con stoffa, n. 1 fibbia di ferro, n. 2 anelli di ferro, n. 1 chiave in ferro (fig. 8).

A: Fibbia in bronzo con sezione.

B: Fibbia in ferro con sezione.

C e D: Anelli in ferro con sezione.

E: Chiave in ferro e sezione.

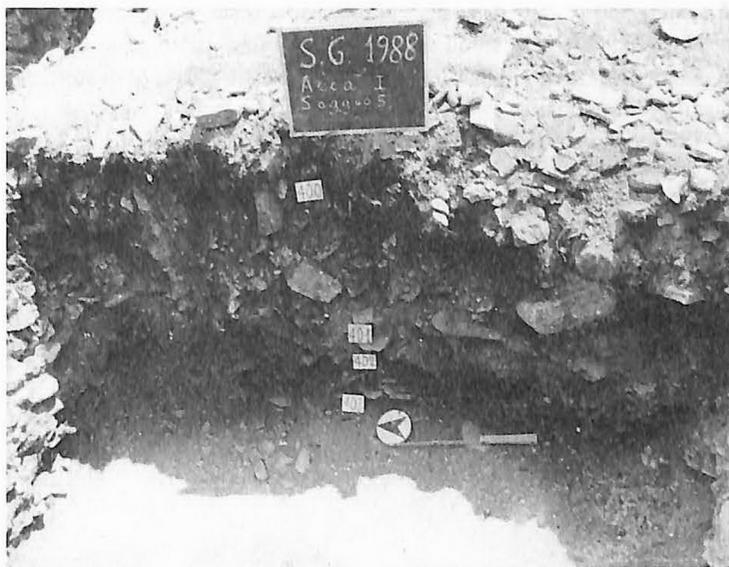
Fig. 9 - Amendolara, S. Giovanni: stratigrafia saggio I, 5 (vano centrale).

Nell'ambiente a Sud ed in quello centrale, lo strato di tegole copriva il piano di pietre usate a copertura delle sepolture ed era coperto dall'imponente crollo delle strutture murarie dell'edificio (fig. 9).

Tracce dello stesso piano si riscontravano anche vicino all'abside del lato Nord, oltre che nel settore meridionale dello stesso ambiente (US. 116 e 120). La prima struttura ad essere interessata dal crollo fu la copertura della chiesa, il cui strato di tegole si è trovato a diretto contatto con le pietre che coprivano le fosse di sepoltura. Il vano ad Ovest venne scavato forse nell'eventualità di altre sepolture, ma dovette restare vuoto, se lo strato di tegole si adagiò, nel crollo, direttamente sul terreno sterile, al di sotto del piano di fondazione.

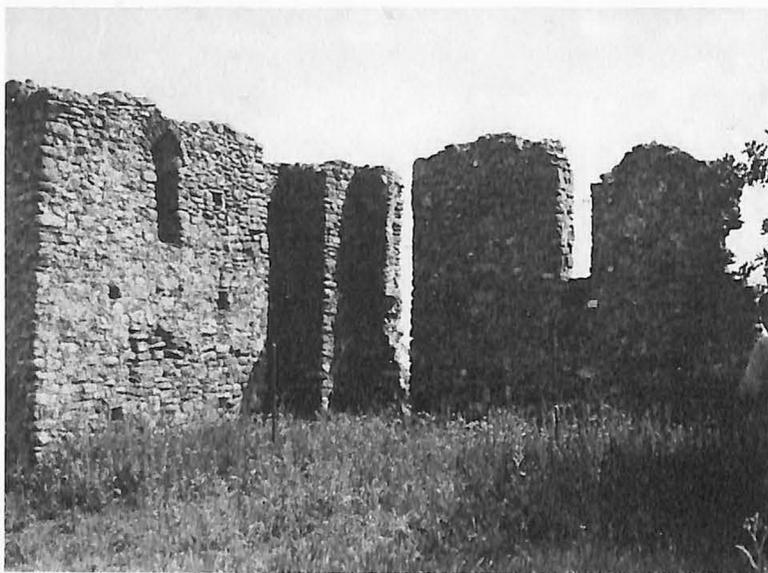
Fig. 10 - Amendolara, S. Giovanni: esterno strutture murarie emergenti (lato N-E).

Per alcune rientranze e sporgenze della struttura muraria (fig. 10),

l'edificio richiama alcuni esempi dell'architettura armena¹¹, ma anche intorno all'edificio si notano delle anomalie, che farebbero pensare ad un recinto murario che racchiudeva il complesso.
