## ԱՐՁԱՆԻ ԲԱՌԱՐՍԻԴ ՀՈՒՇԱՐՁԱՆԸ

Վ. Գ. ԳՐԻԳՈՐՅԱՆ

## ЧЕТЫРЕХКОНХОВЫЙ ПАМЯТНИК АРЗНИ

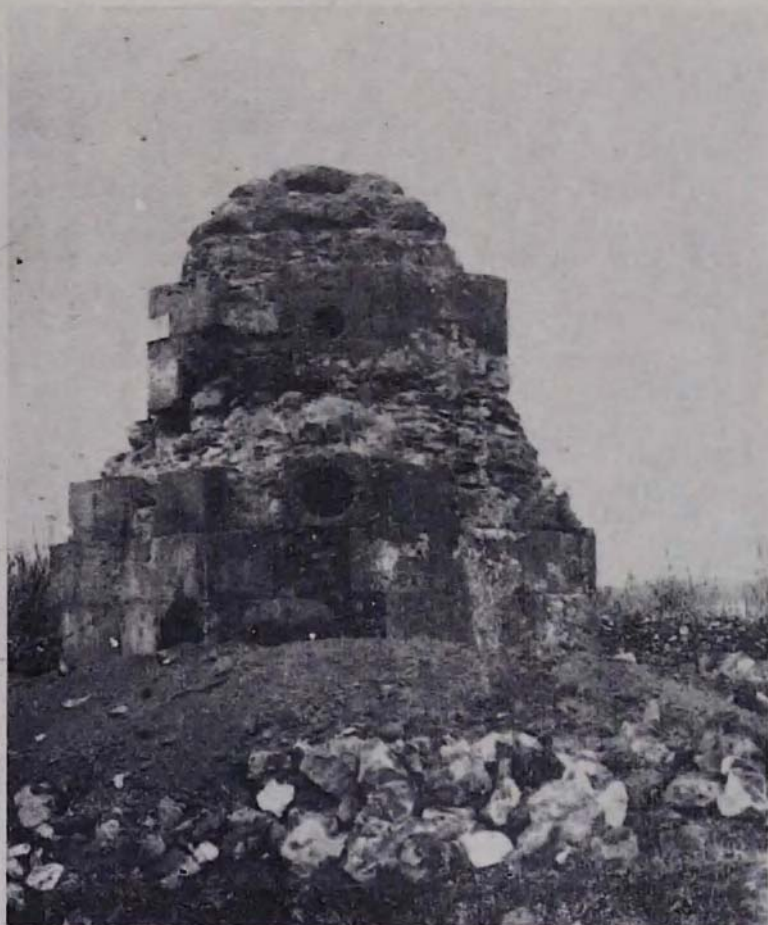
Նկ. 1 Հուշարձանի արևելյան ճակատի տեսքը մինչև վերականգնումը

Ուսումնասիրությունից պարզվում է, որ այն երկու անգամ վերանորոգվել է: Առաջին անգամ հենախորշերի, գուցե և զմբեթի կղմինդրե ծածկերը փոխարինվել են քարով: Սա, հավանաբար, կատարվել է X—XI դդ., երբ տարածված էր կղմինդրե ծածկերը քարով փոխարինելու պրակտիկան: Երկրորդ անգամ այն վերանորոգել է 1955 թ. Հայկական ՍՍՀ հուշարձանների պահպանության կոմիտեն: Վերանորոգման ժամանակ բացվել է կիսով չափ հողի մեջ թաղված հուշարձանը և վերականգնվել ճակատների ավերված երեսապատումը: Հենախորշերի ու զմբեթի ավերված տանիքը փոխարինվել է թիթեղյա ծածկով: Ներսից այն համեմատաբար լավ է պահպանվել և ոչ մի փոփոխության ու վերանորոգման չի ենթարկվել:

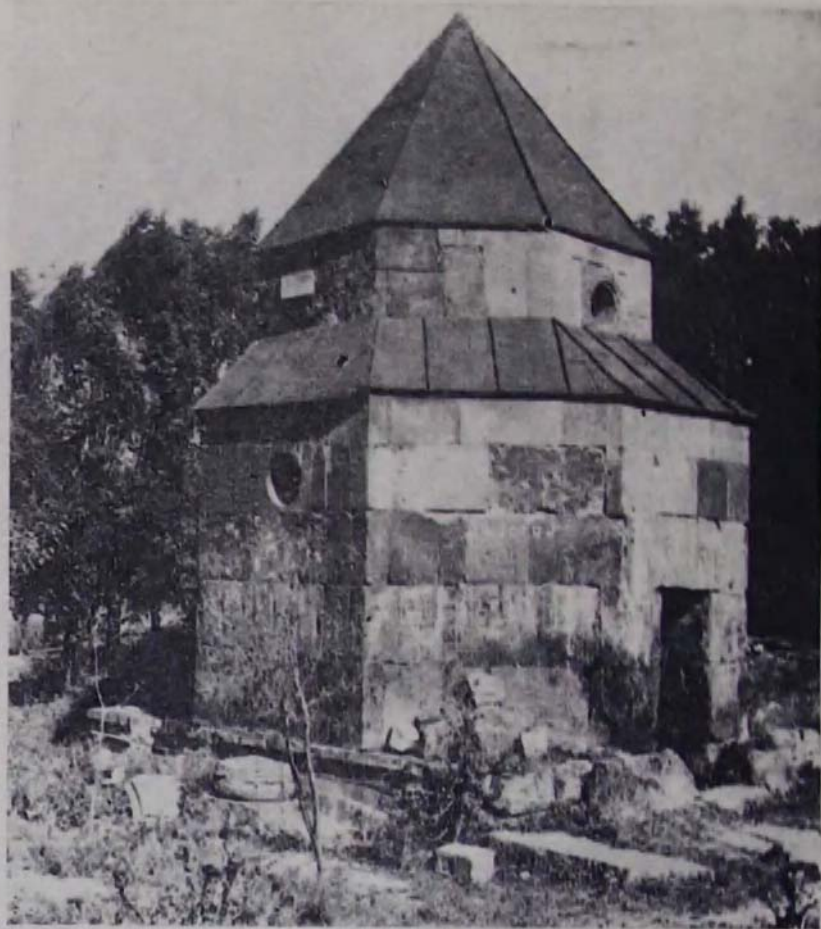
Նկ. 2 Հուշարձանի տեսքը վերականգնումից հետո

1955 թ. վերակառուցման աշխատանքների ժամանակ, ինչպես նկատեցինք վերը, տեղադրվել և նորից շարվել են երեսապատման բոլոր ընկած քարերը։ Մեր ուսումնասիրությունից պարզվեց, որ հինգերորդ շարքը ավելորդ է շարված։ Պահպանված շարքերի բարձրությունը 74, 62, 61, 62 սմ է։ Այս չափերի դեպքում հինգերորդ շարքը չէր կարող քառասունհինգ սմ լինել։ Եթե ընդունենք անգամ շարքի այդպիսի բարձրությունը, որին պիտի գումարվի նաև քիվը (առնվազն 30 սմ), առանց որի հնարավոր չէ պատկերացնել այս հուշարձանը, ապա գմբեթադրդի ծածկը գրեթե հորիզոնական կստացվեր։

Մեր կարծիքով, դրանք հուշարձանի հիմնական ծավալի քիվի այն քարերն են, որոնցով առաջին վերակառուցման ժամանակ լրացվել են պատվանդանի քիվի ընկած քարերը։ Այս ենթադրությունը հաստատվում է այն փաստով, որ քիվի կիսազլանիկից ներքև գտնվող ուղիղ մասը իր չափով հավասար է լուսամուտի քարի ելուստին։ Սրանից հետևում է, որ հուշարձանը պետք է ունենա չորս շարք և քիվի տեղադրումը անպայման պետք է կատարվեր չորրորդ շարքի վրա։ Մինչդեռ շարվել է հինգ շարք, որ և ամբողջությամբ խախտել է

հուշարձանի համաշափությունները: Դրան նպաստել է նաև տեղադրված թիթեղյա ծածկը:
