## ՏԱՇԻՐԻ ՍՐԱՀԱՎՈՐ ՄԻԱՆԱՎ ՀՈՒՇԱՐՁԱՆՆԵՐԸ

Մ. Մ. ՀԱՍՐԱԹՅԱՆ

## ТАШИРСКИЕ ОДНОНЕФНЫЕ ПАМЯТНИКИ С ГАЛЕРЕЕЙ

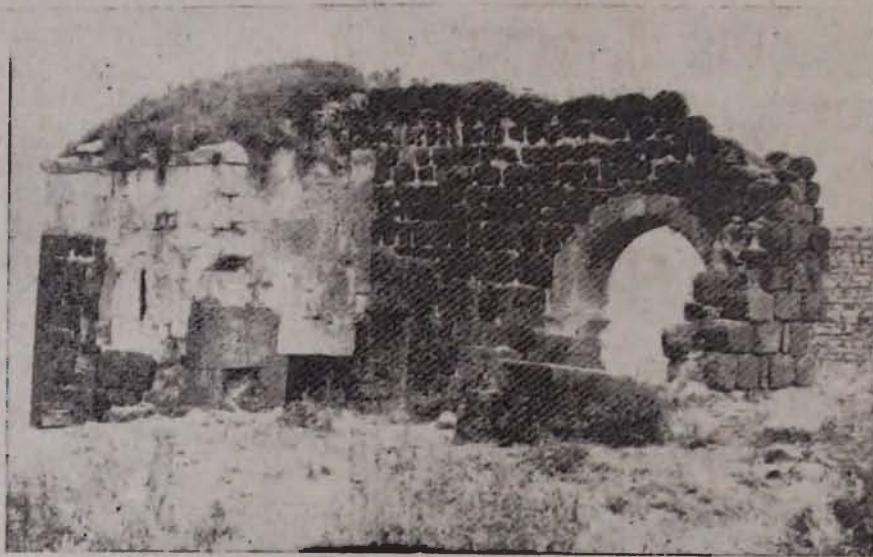
Նկ. 1. Օձունի Միրանավոր Մաղկավանքը հյուսիս-արևմուտքից:

Օձունի Միրանավոր Ծաղկավանք կոչվող միանավ եկեղեցին (նկ. 1) միշտ գտնվել է իր հուշակավոր հարևանի՝ Օձունի գմբեթավոր բազիլիկայի ստվերում և չի արժանացել մասնագիտական ուսումնասիրության: Այն միայն հիշատակվել և համառոտ նկարագրվել է որոշ աշխատանքներում<sup>2</sup>:

Եկեղեցին գտնվում է Օձուն գյուղի արևելյան մասում: Հուշարձանը համեմատաբար մեծ չէ (արտաքին չափերն են 8,23×11,90 մ), հատակագիծը ուղղանկյուն է, կազմված երկու անհավասար մասից՝ աղոթասրահից և հյուսիսային կողմին կից սյունասրահից: Մածկը, հարավային ու արևմտյան պատերը, սյունասրահի կեսը քանդված են: Եկեղեցին հիմնականում կառուցված է մաքուր տաշած մուգ-կապտավուն բազալտից ու որձաքարից, իսկ որոշ կառուցվածքային տարրեր իրականացված են դեղնակարմրագույն ֆելզիտից: Աղոթասրահը արևելքից-արևմուտք ձգված թաղակապ դահլիճ է (ներսի չափերն են 3,46×8,23 մ). հատակագծում թեթևակի պայտածև աբսիդով: Վերջինիս կամարը, որը հենվում է պարզունակ տրամատով իմպոստների վրա, շարված է դեղնավուն ֆելզիտի մաքուր տաշած խոշոր քարերից և ունի շեշտված պայտածև ուրվագիծ: Բեմի հատակը աղոթասրահի հատակից բարձր չէ՝ մի հատ-

Կամարասրահից պահպանվել են արևելյան կողմի առաջին կամարը և երկրորդի կեսը, որոնք պայտածե են: Հետագայում հուշարձանի այս մասը վերակառուցվել է՝ սրահի արսիդի դիմաց ավելացվել է քառակուսի հատակագծով մի սենյակ, սրահ հյուսիսային պատի շարվածքի մեջ են ներառվել սյունասրահի առաջին երկու կամարները: Սենյակը, որի դուռը արևմուտքից է, իսկ միակ լուսամուտը՝ հյուսիսից, ծածկված է խաչվող թաղերով: Մածկի մշակման այս եղանակը և լուսամուտի շափերն ու պարակալը բնորոշ են XII—XIII դդ. հայ ճարտարապետությանը:

Կառուցվածքի արտաքին արտահայտչականությունը հիմնականում արտահայտվում է հյուսիսային ճակատով: Այն երկաստիճան հորինվածք ունի. առաջինը՝ ավելի ցածրը, ողջ ճակատի երկարությամբ ձգված կամարասրահն էր, որի հետևում բարձրանում է աղոթասրահի ավելի բարձր ծավալը՝ երկթեք ծածկով: Կամարասրահի պայտածե երեք կամարները տեղադրված են ճակատի միջին առանցքին սիմետրիկ: Եկեղեցու դուռը բացվում է միջին կամարի առանցքով, իսկ աղոթասրահից դեպի կամարասրահ տանող կամարակապ մեծ բացվածքը քողարկված է վերջինիս պատի արևմտյան հատվածով: Հուշարձանի ծավալատարածական նման լուծումը ողջ կառուցվածքին տալիս է հավասարակշռված և կայուն տեսք:

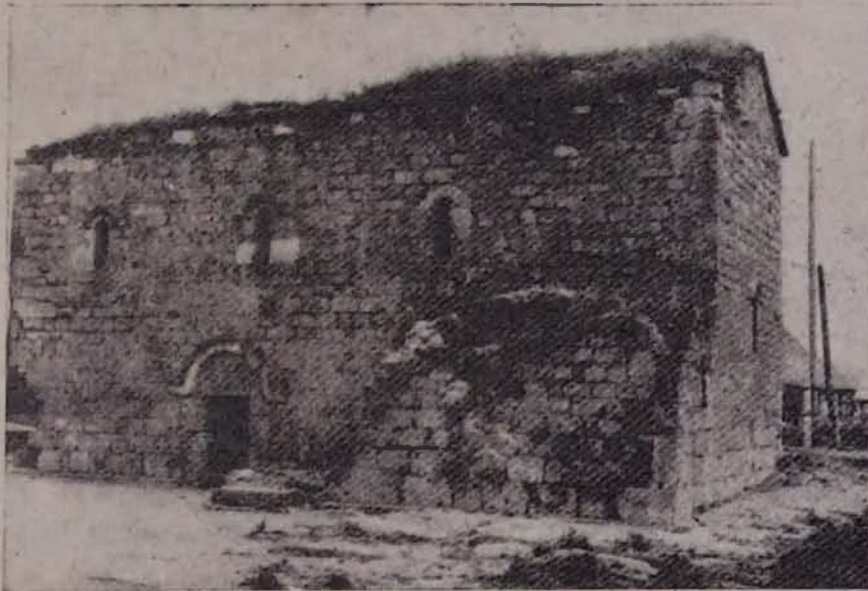
Նկ. 2. Կուրթանի միանավ եկեղեցին հարավ-արևելքից:

Կուրթանի եկեղեցին (նկ. 2) գտնվում է գյուղի մեջ, հարթ տարածության վրա: Նրա արևմտյան կողմում XIX դ. կառուցված զանգակատունը, ինչպես նաև հարավային կողմում գտնվող գերեզմանաքարերը վկայում են, որ եկեղեցին վաղ միջնադարից մինչև XIX դ. գործել է, անաղարտ պահպանելով հուշարձանի հորինվածքը: Մասամբ վերանորոգվել են միայն հյուսիսային պատը և տանիքը, որի հետևանքով փոխվել են հյուսիսային և հարավային ճակատների սկզբնական քիվերը: Հուշարձանի հորինվածքը բաղկացած է արևելյան կողմում կիսաշրջանաձև հատակագծով և պայտաձև կամարով բեմի արսիզով ավարտվող աղոթասրահից (5,25×12,80 մ) և եկեղեցու հարավ-արևելյան կողմում գտնվող քառակուսի հատակագծով ավանդատից<sup>6</sup>: Վերջինս ծածկված է խաչվող թաղերով, արևելյան կողմերում ունի կանոնավոր արսիզ և միակ դուռը բացվում է աղոթասրահից՝ բեմի անմիջապես առջևից: Ավանդատան

արևմտյան պատի վրա արտաքուստ կա կիսաշրջանաձև հատակագծով մի ար-  
սիզ ևս: Ողջ հուշարձանը, որը բարձրացել է աստիճանաձև որմնախարիսխի  
վրա, հիմնականում կառուցված է մշակված որձաքարից, կրաշաղախով: Պա-  
տասխանատու հանգույցները՝ որմնամուկները և զույգ թաղակիր կամարները,  
պատերի անկյունները, բացվածքների եզրերը իրականացված են մաքուր տաշ-  
ված բազալտե քարերից (նույն տեխնիկայով և շինանյութերով են կառուցված  
Տաշիրի սրահավոր մյուս հուշարձանները): Եկեղեցին ունի երեք մուտք՝ հյուս-

սիսային, հարավային և արևմտյան պատերում: Լուսամուտները, ինչպես վաղ  
միջնադարի հուշարձաններում, բավական լայն են և դեպի ներս քիչ են լայնա-  
նում: Դրանք հատակից զգալի բարձր են և թվով ինը, որոնցից երեքը գտնվում  
են հարավային, երկուսը՝ հյուսիսային, երկուսը՝ արևելյան ճակատներում:  
Ջնայած լուսամուտների զգալի բարձրությանը, դրանց կամարները փորված են  
միակտոր քարի մեջ: Ավանդատունը լուսավորվում է նաև հարավից, իսկ արև-  
մտյան պատի ճակտոնի տակ տեղադրված են զույգ լուսամուտներ, որոնք ի-  
րենց ձևով կրկնում են IV—V դդ. հայ ճարտարապետության այնպիսի հուշար-  
ձանների համանման բացվածքները, ինչպիսիք են Լեռնակերտի միանավ եկե-  
ղեցին, Միծեռնավանքի, Աշտարակի եռանավ բազիլիկաները և այլն:

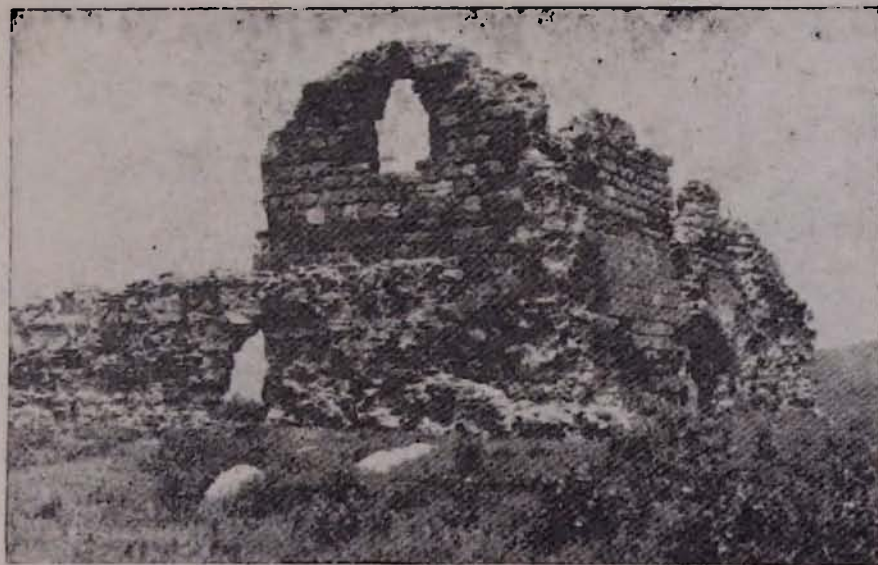
Նկ. 3. Գյուլագարակի Տորմակ եկեղեցին հարավ-արևմուտքից:

Գյուլագարակի Տորմակ եկեղեցին (նկ. 3) գտնվում է գյուղից մոտ երկու կմ հարավ։ Այն ունի նույն հորինվածքը և գրեթե նույն չափերը, ինչ Կուրթանի

եկեղեցին: Այս եկեղեցին վատ է պահպանված: Քանդված են ծածկը, հյուսիսային պատի միջին հատվածը, բեմի արսիդը, պատերի ստորին մասում և լուսամուտների ու մուտքերի եզրերում պոկված են հրեհակամարտության քարերը: Աղոթասրահը ( $5,6 \times 12,9$  մ) ղույզ որմնասյուներով բաժանվում է երեք մասի, որոնց վրա հենվել են թաղակիր կամարները: Բեմի արսիդին հարավային կողմից կից է քառակուսի հատակագծով ավանդատունը, որն արևելքից ավարտվում է կիսաշրջանաձև արսիդով: Ավանդատունը և նրա արևելյան պատի դրսից կառուցված բաց արսիդը քանդված են, մնացել են միայն պատերի հիմքերը: Աղոթասրահի հարավային պատի վրա պահպանվել են ավանդատան խաչվող թաղերով ծածկի հետքերը: Հարավային պատի միջին հատվածը թեպետ զուրկ է հրեհակամարտության քարերից և տեղ-տեղ քանդված, սակայն բուսորետոնի միջուկի վրա պահպանվել են ինչպես լուսամուտի, այնպես էլ կամարա-

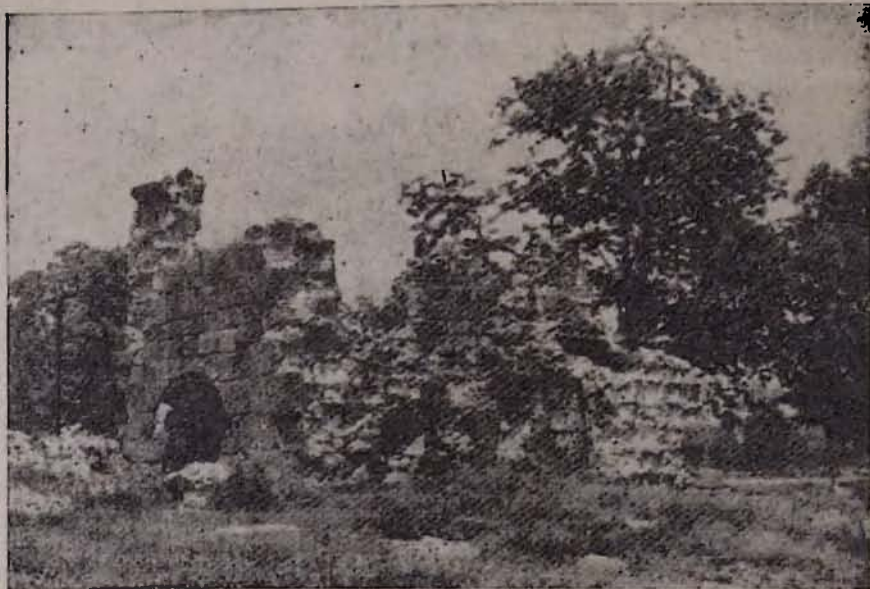
Նկ. 4. Գտեվանքի ընդհանուր տեսքը հարավ-արևմուտքից:

4): Սա իր չափերով ամենափոքրն է (դահլիճի չափերն են ներսից  $3,6 \times 6,9$  մ): Հուշարձանը բավական վնասված է: Քանդված են ծածկը, հյուսիսային և հարավային պատերի երեսպատման քարերը: Դահլիճի ինտերյերը մեկ թաղակիր կամարով բաժանվում է երկու հավասար հատվածի (պահպանվել է որմնասյան հետքը հարավային պատում): Դահլիճին հարավից կից է ավանդատունը, որի միակ դուռը բացվում է դեպի աղոթասրահ՝ բեմի անմիջապես առջևից: Ավանդատունն արսիդ շունի, այն արևելքում ավարտվում է ուղղանկյուն հատակագծով և կամարակապ ծածկով մի խորշով: Նրա արևմտյան պատի դրսի կողմից կա գմբեթադղով ծածկված կիսաշրջանաձև հատակագծով մի արսիդ: Եկեղեցին ունեցել է երկու մուտք՝ հյուսիսից և հարավից: Ծրկուսն էլ քանդված են, սակայն նշմարվում է, որ դրանք ևս Տաշիրի նույնատիպ մյուս հուշարձանների նման ունեցել են կամարակապ պարակալով ուղղանկյուն բացվածք: Ան-

կասկած, հուշարձանը լուսամուտներ է ունեցել ընդերկայնական պատերում, բայց պատերի վերին մասերը քանդված են և լուսամուտների հետքեր չեն երևում: Եկեղեցու հարդարանքից պահպանվել է արևմտյան պատում ճակտոնի հորիզոնական դոստու մի քարը միայն, որը բավական է հավաստելու, թե իր հարդարանքով, ինչպես և արտաքին արտահայտչականությամբ Գտեվանքը կրկնում է Տաշիրի վերը նշված հուշարձանների ճարտարապետական ձևերը (քիվը նույնպես մշակված է շրջանագծի հասնող խիստ պայտածե կամարիկների շարքով): Գտեվանքի արևմտյան կողմում, դահլիճից 2,6 մ հեռու մնացել է արտաքին սրահի պատի մի մասը: Սակայն այստեղ, ի տարբերություն Գյուլազարակի, սրահն արևմուտքից դուռ չի ունեցել: Սրահը հավանաբար ունեցել է փայտե ծածկ, որովհետև դահլիճի արևմտյան պատի վրա, դրսից կան քարե երեք պահուսնակներ:
