## ԴՎԻՆԻ ԿԵՆՏՐՈՆԱԿԱՆ ԹԱՂԱՄԱՍԻ 1971—1973 ԹԹ. ՊԵՂՈՒՄՆԵՐԸ

Ա. Ա. ՔԱՆԱԹԱՐՅԱՆ

## РАСКОПКИ ЦЕНТРАЛЬНОГО КВАРТАЛА ДВИНА

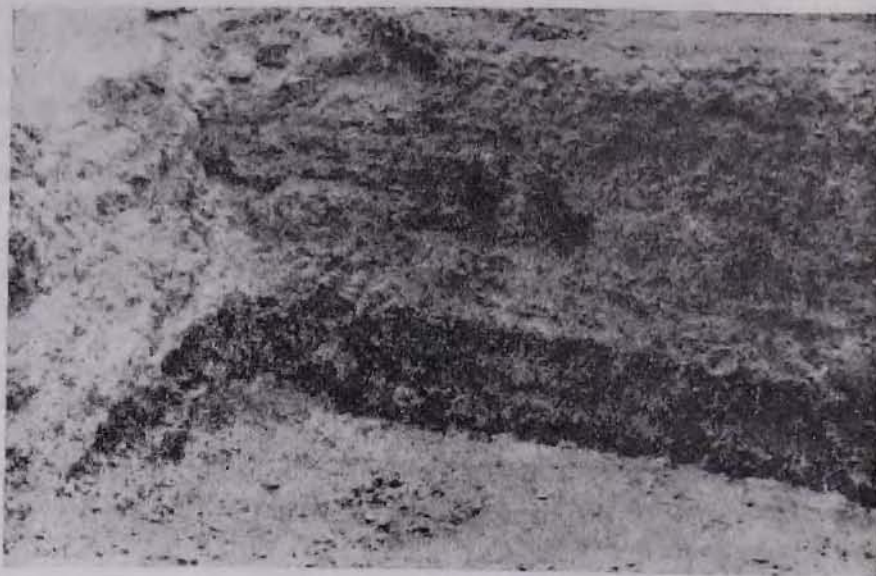
vy. 1

Ի՞նչ կովաններ կան այդ շերտը թվագրելու համար: Գետնի մակերևույթից 1,6 մ, իսկ տեղ-տեղ 2,0—2,1 մ խորության վրա (տատանումները կապված են ռելիեֆի հետ), անմիջապես IX դ. շերտի տակ բացվում է մոտ 40—50 սմ հաստությամբ կարմիր և սև տուֆի տաշվածքի բեկորներից առաջացած մի հարթակ (նկ. 1): Ավելին, այդ հարթակի վրա որոշ հատվածներում նկատվում են խիստ ավերված շինությունների հիմնապատեր, որոնք օրգանական ոչ մի կապ չունեն IX դ. շինությունների հետ: Դա կարելի է բացատրել հետևյալ կերպ. VII դ. սկզբներին Դվինի կաթողիկե եկեղեցին հիմնովին վերակառուցվել է, որի ժամանակ փոփոխվել է ոչ միայն կառուցվածքի հատկագիծը, այլև շինաքարը՝ սպիտակ ավազաքարին փոխարինել է տուֆը, որի բեկորներից գոյացած հարթակը ցույց է տալիս, որ եկեղեցու հարավային և հարավարևմտյան մասերը եղել են շինարարական հրապարակ: Կառույցի ավարտից հետո հրապարակը հարթեցվել է, խառնվել է նաև շինարարական աղբը, որն առաջացել էր եկեղեցու փլատակները մաքրելիս: Այդ են ապացուցում խճի շերտում գտնված սպիտակ ավազաքարից, քանդակազարդ և պրոֆիլավորված քարերի բազմաթիվ բեկորները և խճանկար հատակի մի հատվածը, որոնք պատկանել են եկեղեցու նախորդ շինության հարդարանքին:

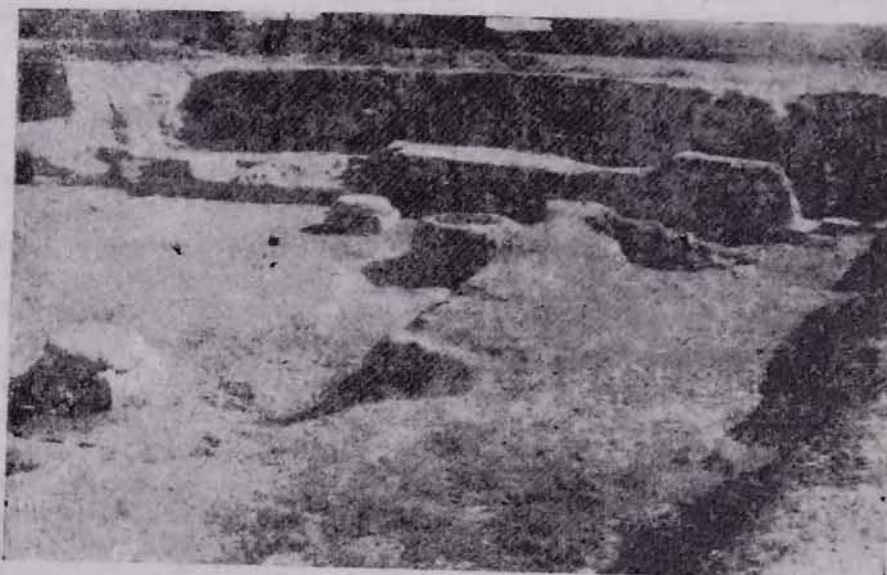
vy. 2

թաղված շենքի արևմտյան հատված (նկ. 2), որի ամբողջացումը կստեղծի վաղ ֆեոդալական ժամանակաշրջանի աշխարհիկ շինության հետաքրքիր և եզակի նմուշ:

Երեք տարիների ընթացքում պեղվել են շինության կենտրոնական սյունազարդ դահլիճի և հյուսիսային ու հարավային թևերի սենյակների որոշ մասեր: Դահլիճում առայժմ բացվել են՝ հյուսիսային կողմի ծայր արևմտյան և հարավային արևմտյան հրկու խարիսխները: Դահլիճն ունեցել է կավապատ սվաղած ամուր հատակ, պատերը (լայնությունը՝ 1,5 մ) շարված են սպիտակ

ավագաքարով և հում աղյուսով, որոնք երկու կողմից շատ լավ սվաղված են և, հավանաբար, վերին մասերում ներկված են եղել: Դահլիճի լայնությունը 12,4 մ է, երկարությունից առայժմ բացվել է մոտ 20,0 մ: Խարիսխների կենտրոնից-կենտրոն եղած հեռավորությունը երկարությամբ՝ 8,5 մ, լայնությամբ՝ 8,40 մ է: Ծայր խարիսխների կենտրոնները դահլիճի արևմտյան պատից 3,4 մ հեռավորության վրա են, իսկ երկայնական պատերից, հարավային մասում 1,87 մ, հյուսիսային մասում՝ 1,93 մ (նկ. 3): Առայժմ բացվել են երկու մուտքեր, փոքրը՝ արևմտյան պատի հարավային անկյունում, 0,87 մ լայնությամբ և մեծը՝ հյուսիսային պատի անկյունային խարիսխի դիմաց, որի լայնությունը, հետագայում փորված հորի հետևանքով, որոշել հնարավոր չէ: Եթե ընդունենք, որ դահլիճի սյուների միջև եղած հեռավորությունները կալուն են, ապա նրա մոտավոր երկարությունը (4-ական սյան դեպքում) կհասնի առնչվազն 30 մ: Այս ենթադրությունը դուրկ չէ հավանականությունից, քանի որ այդ մեկնակետի մոտերքը, դեռևս նախորդ տարիներին բացված մի մեծ հորի կտրվածքում, հստակ դիտվում է սյունաղարդ դահլիճի հատակը:
