## ՎԱԴ ՄԻՋՆԱԴԱՐԻ ՀԱՅԿԱԿԱՆ ՔԱՌԱԽՈՐԱՆ ՀՈՒՇԱՐՁԱՆՆԵՐ

### Վ. Գ. ԴՐԻԳՈՐՅԱՆ

## РАННЕСРЕДНЕВЕКОВЫЕ АРМЯНСКИЕ ЧЕТЫРЕХКОНХОВЫЕ ПАМЯТНИКИ

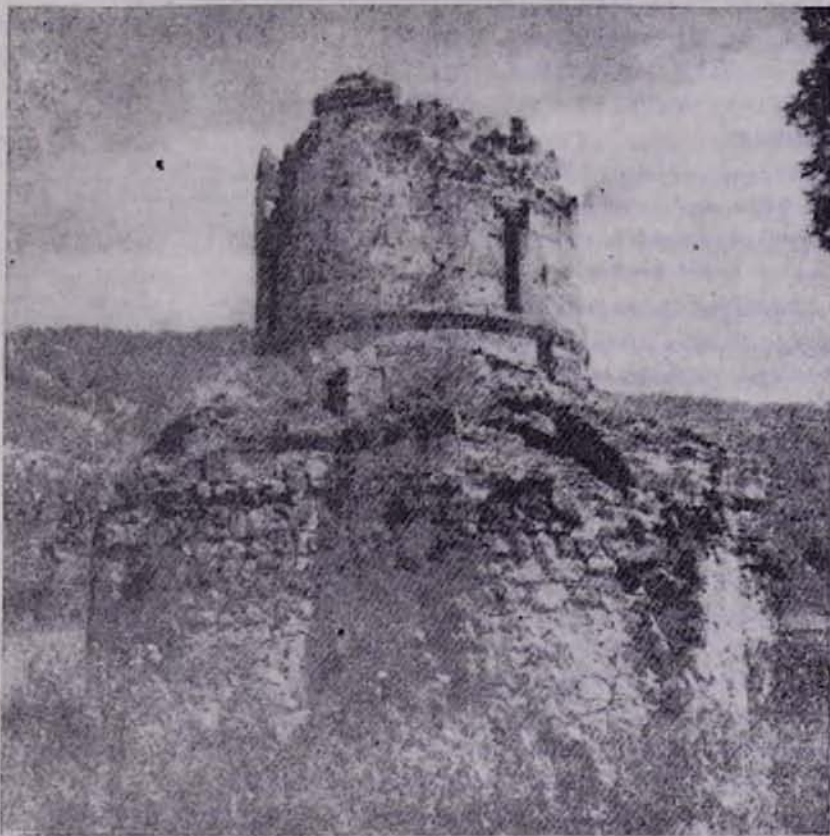
Նկ. 1. Մովսիս կամ Մորո ձորո վանքի ս. Աստվածածին եկեղեցին հյուսիս-արևմուտքից:

գմբեթատակ քառակուսի, որի վրա բարձրանում է կառույցի գմբեթը: Խորանները չափերով հավասար են միմյանց (3,22 մ) և ունեն խիստ պայտաձև հատակագիծ: Շեշտված պայտաձև են նաև գմբեթակիր կամարները, որոնք արեւելյան կողմում հանգչում են բարդ, իսկ արևմուտքում՝ պարզ տրամատ ունեցող խոյակների վրա: Քառակուսի հիմքից դեպի թմբուկ անցումը իրականացված է գմբեթակիր կամարների միջև տեղադրված առագաստներով: Վերջիններս պսակված են պարզ տրամատի քիվով, դառնալով այն շրջանաձև հիմքը, որի վրա բարձրանում է նմանատիպ քիվով ավարտվող գլանաձև թմբուկը:

Արևելյան և արևմտյան խաչաթևերում տեղադրված են ուղղանկյուն, հասափագծում դեպի ներս լայնացող լուսամուտներ: Հարավայինում՝ նույնպես դեպի ներս լայնացող, ներսից կամարակապ, իսկ դրսից հորիզոնական բարավորով մուտքն է: Հարավային խաչաթևը, ի տարբերություն մյուսների, որ կրկնում են ներքին շրջանաձև հորինվածքը, արտաքինից ունի ուղղանկյուն եզրանկար:

Թմբուկը դրսից զլանաձև է: Նրա բարձրագիծ պատերին տեղադրված են դեպի ներս լայնացող շորս լուսամուտներ: Սրանք վերին մասերում ունեն ուղղանկյուն եզրագիծ և պսակված են ներսում քանդակազարդ, դրսում տրամատված երեսակալներով:

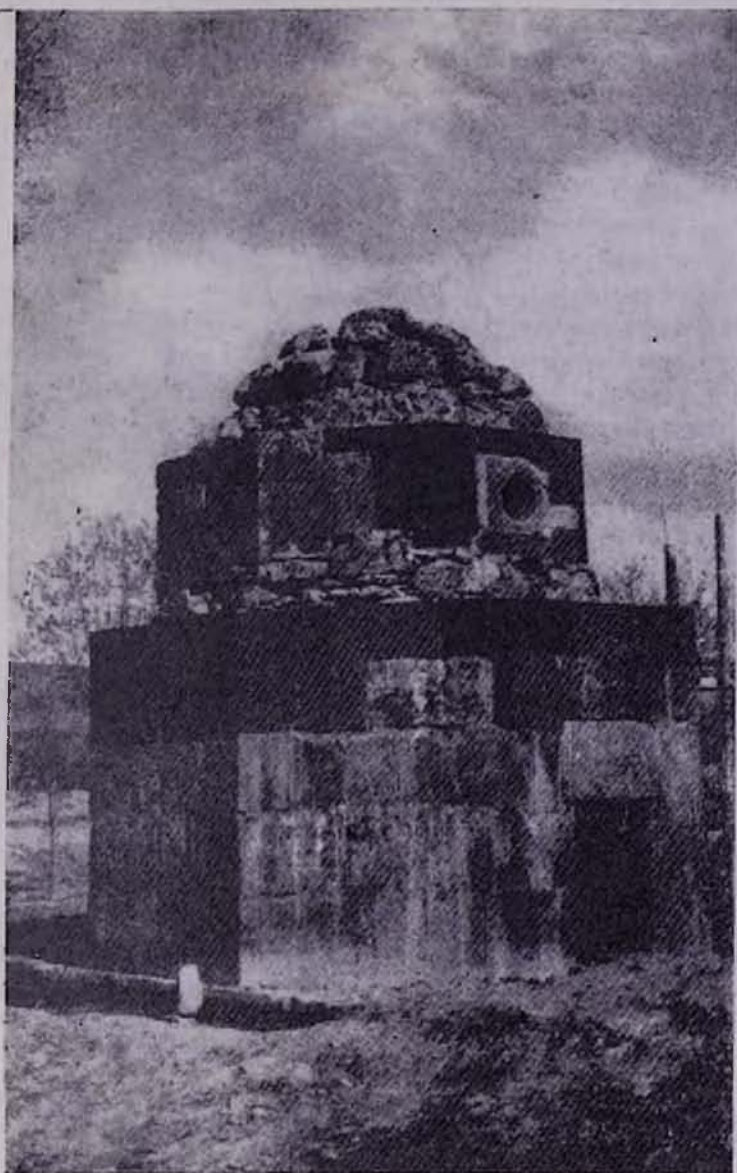
Նկ. 3. Արզնիի ս. Կիրակին հյուսիս-արևմուտքից:

Արգենիի ս. Կիրակի եկեղեցին գտնվում է բնակավայրի հյուսիս-արևմտյան կողմում: Հուշարձանը համեմատաբար լավ է պահպանված և նրա ծավալատարածական ողջ հորինվածքը մեզ հասել է անփոփոխ: Վերջինիս հիմքը՝ կենտրոնական քառակուսին ( $2,32 \times 2,32$  մ), չորս կողմից շրջապատված է գմբեթաղմերով ավարտված կիսաշրջանաձև հենախորշերով: Անցումը կենտրոնական քառակուսուց դեպի ութանիստ թմբուկ լուծված է միակտուր քարի մեջ փորված չորս փոքր տրոմպների, իսկ թմբուկից գմբեթ՝ երկրորդ շարքի ավելի փոքր, ութ տրոմպների միջոցով:

Հենախորշերը՝ բացառությամբ արևմտյանի, ուր տեղավորված է միակ մուտքը, ունեն միակտուր քարի մեջ փորված, դեպի ներս լայնացող կլոր լուսամուտներ, որոնք իրենց վերին մասերով ազուցված են գմբեթաղի շարվածքին: Նույնաձև լուսամուտներ կան նաև թմբուկի արևելյան և արևմտյան նիստերի վրա: Ներքին քառախորան հորինվածքը արտաքինից պարփակված է ութանիստ ծավալով: Այն բարձրանում է քիվով ավարտվող քառակուսի ( $5,60 \times 5,60$  մ) պատվանդանի վրա: Կառույցի շարվածքը իրականացված է տեղական վարդագույն սրբատաշ տուֆից: Շարքերի հորիզոնական կարանները ունեն  $45^\circ$  եզրակոսներ: Ծակատները զերծ են հարդարանքից, եթե չհաշվենք թմբուկի շրջանաձև լուսամուտների պարզ տրամատները: Հատակագծային և ծավալատարածական հորինվածքի, ինչպես և մանրամասների վերլուծությունը թույլ է տալիս հուշարձանը թվագրելու VI դ. առաջին կեսով<sup>21</sup>:

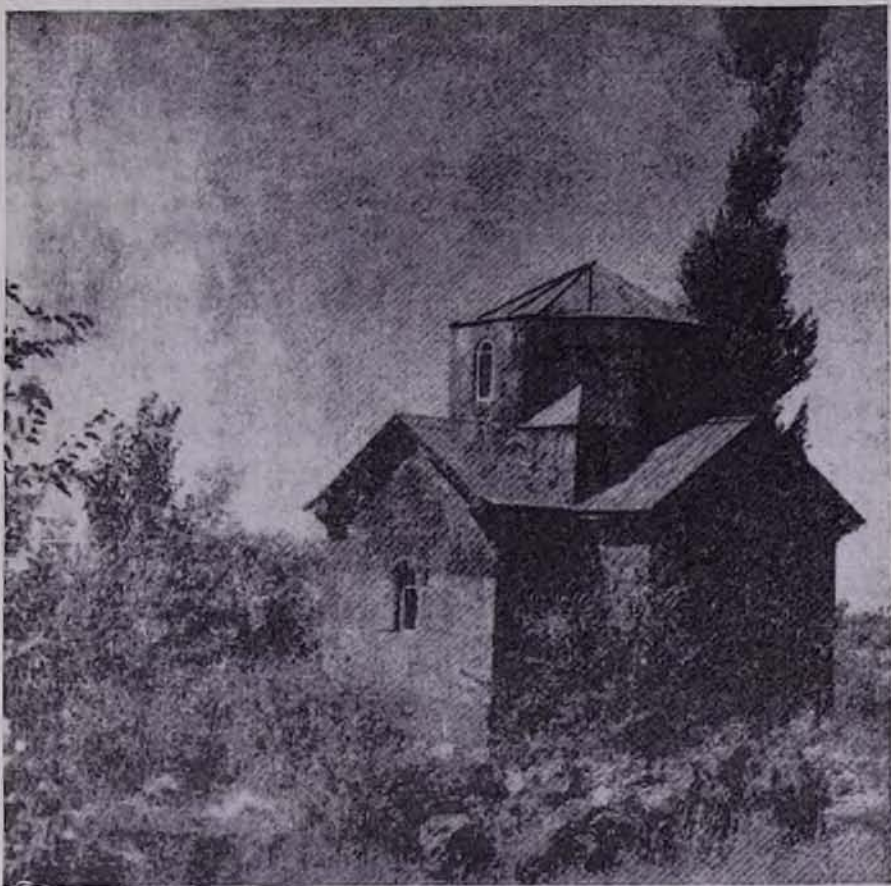
Նկ. 4. Օշականի Մանկանոց ս. Սիոնը հյուսիս-արեելքից։

Ս. Սիոն եկեղեցին մեզ հասել է կիսավեր վիճակում: 1950 թ. ՀՍՍՀ հուշարձանների պահպանության վարչությունը ձեռնարկել է կառույցի վերանորոգումը, որի ժամանակ վերաշինվել են թմբուկի վերին մասերը, հարավային և արևմտյան ճակատների որմնախարիսխները, պատի ստորին երկու շարքը, գրեթե ամբողջությամբ ավերված քիվերը, մուտքի կամարը՝ ձախակողմյան զույգ որմնասյուներով: Վերաշարվել են նաև ներսի ստորին շարքերի երեսպատման քարերը<sup>27</sup>, Հուշարձանի հատակագծի հիմքը քառակուսի է (2,75 × 2,75 մ), որին շրս կողմից հավում են 2,15 մ տրամագիծ ունեցող կիսաշրջանաձև խորանները: Վերջիններիս հսկան անկյուններում զետեղված են հատվածքում ուղղանկյուն ուրվագիծ ունեցող որմնասյուներ, որոնք ճակատային մասում փոքր-ինչ կլորացված են: Դեպի թմբուկ անցման առաջին շարք տրոմպները բաղկացած են երեք սեպաձև քարերից և տեղադրված են գմբեթակիր զույգ կամարները պարփակող քառակուսու անկյուններում: Թեև թմբուկի վերին մասերը չեն պահպանվել, սակայն կասկածից վեր է, որ փոխանցման երկորդ շարքը իրականացվել է միակտուր քարից փորված ութ փոքր տրոմպներով:

Չորս խաչաթևերի կենտրոնական մասերում զետեղված են դեպի ներս լայնացող մեկական լուսամուտներ: Արևելյանը, ի տարբերություն մյուսների, բացված է խորանում փորված խորշի մեջ: Մեկական լուսամուտներ կան նաև թմբուկի կենտրոնական նիստերին: Արևելյան խաչաթևում տեղադրված է միակ մուտքը, որը ձևավորված է բավական առաջ մղված երկկողմանի զույգ որմնասյուներով<sup>28</sup>:

Հուշարձանը կառուցված է կանոնավոր շարված վարդագույն սրբատաշ տուֆից: Հարավային խաչաթևի հարավային և արևելյան ճակատներում, ինչպես նաև մուտքի բարավորի վրա, կան նվիրատվական արձանագրություններ<sup>29</sup>, որոնց մեջ հիշատակվում է եկեղեցու անունը: Մավալա-տարածական հորինվածքով և առանձին մանրամասներով (տրոմպ, քիվ, երեսակալ, շքամուտք) շինությունը սերտորեն կապվում է VII դ. կառույցների հետ: Վերջիններիս հետ հուշարձանը առնչվում է նաև դեկորատիվ հարդարանքով: Քիվերի և լուսամուտների երեսակալների ձևն ու մշակումը համարյա նույնությամբ հանդիպում են Կարմրավորում (VII դ.), իսկ շքամուտքի ձևը կրկնում է VII դ. լայնորեն տարածված շքամուտքերը: Նշված դարին բնորոշ մանրամասներից է նաև բարավորի վրա ուղղանկյուն շրջանակի մեջ առնված ծաղկած խաչը:

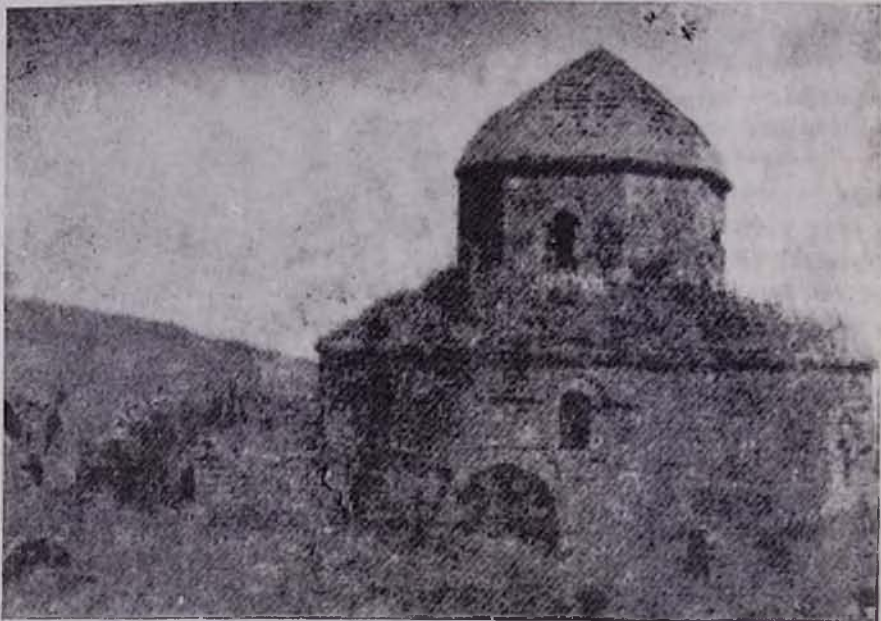
Նկ. 6. Ագարակի Ստեփանոս Նախավկա եկեղեցին հարավ-արևմուտքից:

Ագարակի հուշարձանի արտաքին ծավալային մշակումը գրեթե կրկնում է ներքին խաշաձե հորինվածքը: Արտաքուստ հնգանիստ խաչաթևերով կազմված հիմնական ծավալի վրա բարձրանում է շինության երկրորդ հարկաբա-

Ժինը՝ ութանիստ թմբուկով գմբեթը, Հիմնական ծավալը, թմբուկը, ինչպես նաև ավանդատները պսակված են պայտածե կամարիկներով մշակված քիվով: Մշակված են նաև բոլոր լուսամուտների երեսակալները, Հատկապես արեւելեյան ճակատի երեք զուգակցված երեսակալների թեքադիր հարթութունը ամբողջապես հարդարված է խաղողի ողկուղների և տերևների ոճավորված մոտիվներով: Հարավային և հյուսիսային լուսամուտների երեսակալները զարդարված են երկրաչափական նախշերով: Արևմտյան լուսամուտի երեսակալը հարդարված է երկշարք կամարակապ գոտիով: Իսկ թմբուկի արևմտյան լուսամուտը, քիվի նմանողությամբ, երիզված է պայտածե կամարիկներով մշակված երեսակալով:
