## ԱԳՈՒԼԻՍԻ ԺԱՐՏԱՐԱՊԵՏԱԿԱՆ ՀՈՒՇԱՐՁԱՆՆԵՐԸ

ԱՐԳԱՄ ԱՅՎԱԶՅԱՆ

## АРХИТЕКТУРНЫЕ ПАМЯТНИКИ АГУЛИСА

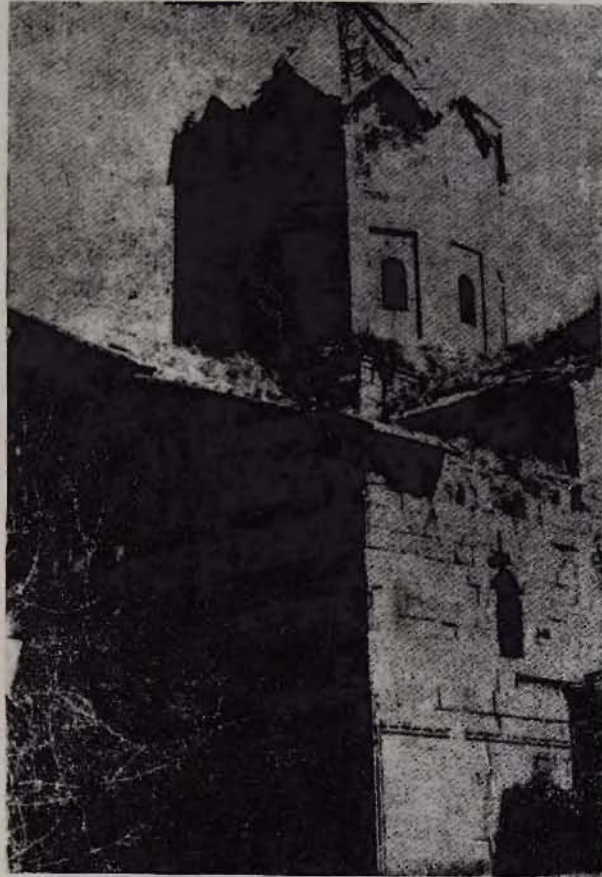
Նկ. 1. Ագուլիսի ս. Թովմա տաճարի գմբեթը հարավ-արևմուտքից։

Ս. Թովմայի տաճարի (նկ. 1) կառույցը մեծ հետաքրքրություն է ներկայացնում միջնադարի վանական համալիրների ճարտարապետության ուսումնասիրման առումով։ Ս. Թովմա վանքը միջնադարյան մի շարք խոշոր համալիրների նման (Խոր-Վիրապ, Կնեանք, Տաթևի Մեծ անապատ, Աստապատի

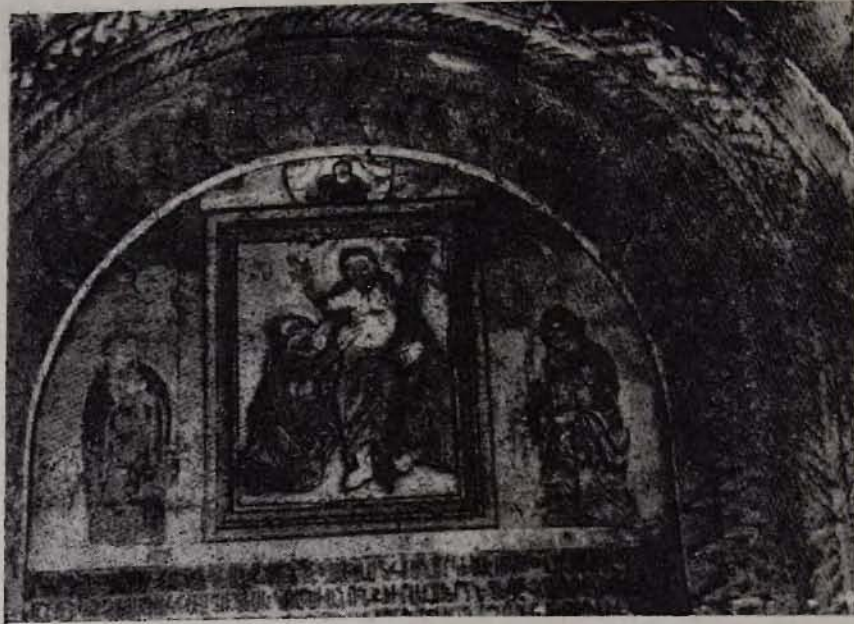
Նկ. 3. Ս. Թովմա տաճարի արևմտյան մուտքի բարձրաքանդակը և նազաշ Հովնաթանի որմնանկարները:

Ս. Թովմայի տաճարը գեղեցիկ է նաև արտաքին տեսքով։ Այն հատկապես աչքի է ընկնում արևմտյան, հյուսիսային և հարավային ճակատներում գտնվող մուտքերի արտահայտիչ քանդակազարդերով ու պատկերաքանդակներով, բարավորների ընդարձակ արձանագրություններով, մուտքերի առջև կառուցված զանգակատներով։ Տաճարի արևմտյան մուտքը երիզված է բարձր կամարով և ունի գեղեցիկ քանդակազարդ գոտիներ։ Մուտքի բարավորից վերև՝ կամարի տակ, քառանկյուն շրջանակի մեջ, տեղադրված է «Թովմայի անհավատությունը» քանդակը (նկ. 3), ուր Քրիստոսը պատկերված է ամբողջ հասակով՝ մեծ խաչափայտը գրկած։ Նա աջ ձեռքը վեր է բարձրացրել և հայացքով Թովմային մատնացույց է անում գեղարդով խոցված իր աջ կողմը։ Թովման, որը պատկերված է նստած, հավաստիանալու համար աջ ձեռքով մեծ զգուշությամբ շոշափում է Քրիստոսի վերքը։ Բարձրաքանդակն է՛լ ավելի արտահայտիչ է նրա շուրջը երիզող Նաղաշ Հովնաթանի որմնանկարներով։ Բարձրաքանդակի վերևում աստծո պատկերն է, ձախ կողմում՝ Մագթադինեի կանգուն դիմապատկերը, իսկ աջում՝ Աստվածամոր կյանքից մի դրվագ։ Այս կոմպոզիցիոն պատկերումները մուտքի խորացող կամարի քանդակազարդերի հետ համահնչուն են, կապվում են մուտքի ճարտարապետության հետ և է՛լ ավելի գեղեցկություն ու հանդիսավորություն հաղորդում նրան։ Արևմտյան մուտքի մոնումենտալությունն ընդգծվում է նաև նրա բարավորի 9 տողանի ընդարձակ արձանագրությամբ։ Գեղեցիկ է եղել նաև այս մուտքի փայտյա դուռը (այժմ՝ խիստ վնասված)։ Քայքայված է նաև այդ դռան վերևի մասում գտնվող արձանագրությունը<sup>12</sup>։

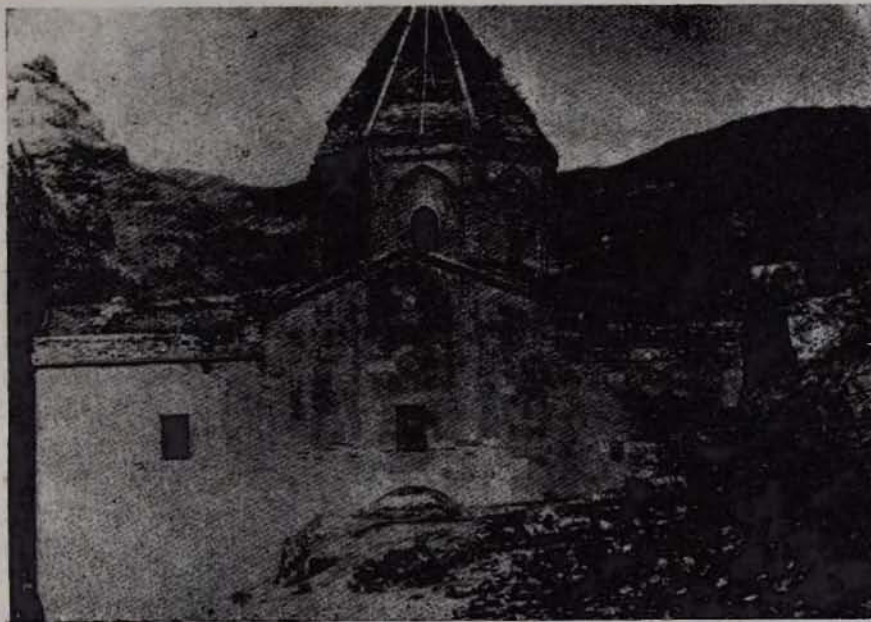
Նկ. 4. Ագուլիսի ս. Քրիստափոր եկեղեցին:

Ս. Քրիստափոր եկեղեցին (Նկ. 4), որն իր հիմնարկությունից հետո մի  
քանի անգամ վերակառուցվել է, ունի քառամույթ գմբեթավոր բազիլիկայի

հորինվածք: Այն կազմված է ավագ խորանից, զույգ ավանդատներից և լուսավոր ու բարձր ինտերյեր ունեցող աղոթասրահից: Վերջինիս շորս խաչաձև կտրվածքով մույթերի վրա կանգնեցված է վեհասլաց ու աղյուսաշար գմբեթը: Մինչև 1920—1925 թթ. եկեղեցու ծածկում՝ գմբեթից դեպի արևմուտք, եղել է 4 մույթերի հորինվածքով զանգակատան ռոտոնդան: Եկեղեցին ունի երեք կամարակապ և խորաքանդակ զարդագոտիներով երիզված մուտքեր՝ արևմրտյան, հյուսիսային և հարավային ճակատներում (վերջին երկուսը այժմ փակված են): Արևմտյան մուտքի բարավորից վերև տեղադրված է մանուկ Հիսուսին գրկած թագակիր Աստվածամոր պատկերաքանդակը, որը ս. Քրիստափոր եկեղեցու 1671—1675 թթ. վերակառուցման ժամանակ Ձ. Ագուլեցին է քանդակել տվել<sup>19</sup>: Այդ մուտքի փայտյա դուռը քանդակազարդ է: Եկեղեցու հյուսիսային մուտքի կամարի տակ, քառանկյունի շրջանակի մեջ է առնված գեղեցիկ զարդաքանդակ և խաչ, իսկ հարավային մուտքի բարավորից վերև ընկած տարածությունը զարդարված է քառանկյան և ապա շրջանագծի մեջ առնված ոճավորված խաչի պատկերաքանդակով: Եկեղեցու հարավային, հյուսիսային և արևմտյան ճակատներում տեղադրված են XVII դ. 22 արձանագիր քարեր և խաչքարեր: Նշված եկեղեցու հարավային ճակատին կից պարսպապատ և բավականին ընդարձակ տարածքում նկատելի են մի քանի շինությունների հետքեր: 1867 թ. սկսած՝ աղտեղ գործել է Ագուլիսի օրիորդաց դպրոցը, որը կոչվել է Վերին Ագուլյաց Հայկանուշյան օրիորդաց ուսումնարան<sup>20</sup>: Եկեղեցու հարավային մուտքի առջև կան XVIII—XIX դդ. մի քանի տապանաքարեր:

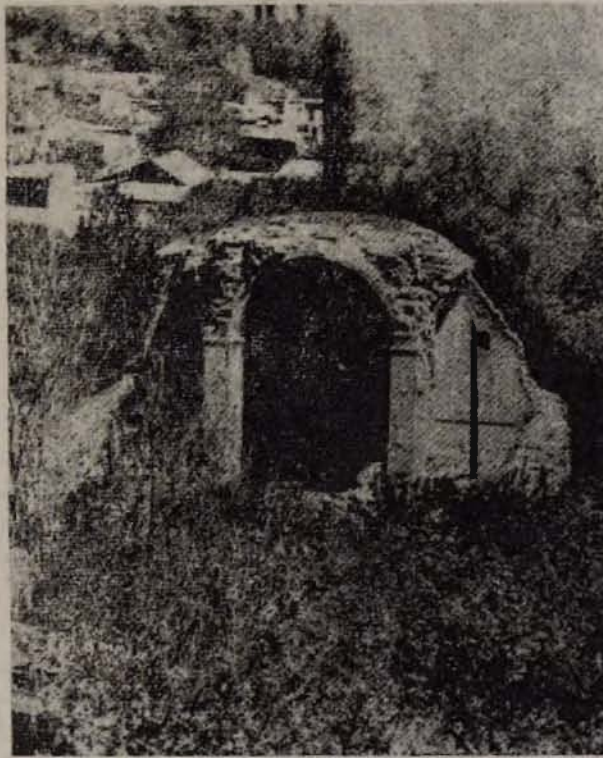
Ագուլիսի ս. Շմավոն եկեղեցու մասին սկզբնաղբյուրներում (վիմագիր և գրավոր) տեղեկություններ չեն պահպանվել։ Ս. Շմավոնը (նկ. 5), որը կառուցված է բարձրագույն հարթ վայրում, մեծ ու սրբատաշ քարաշեն գեղեցիկ եկեղեցի է եղել։ Այժմ կիսախարխուլ վիճակով կանգուն են միայն եկեղեցու

Նկ. 5. Ագուլիսի ս. Շմավոն եկեղեցու տեսքը։

ավագ խորանի առջև գտնվող 2 մույթերը, ավագ խորանի ծածկի մի հատվածը և եկեղեցու արևելյան որմը։ Ս. Շմավոն եկեղեցու ավերակներից դատելով՝ այն քառամույթ հորինվածքով գմբեթակիր հուշարձան է եղել՝ բաղկացած ավագ խորանից, երկհարկանի զույգ ավանդատներից և աղոթասրահ-

Նշված եկեղեցու ճարտարապետական հորինվածքում հետաքրքրական է հատկապես նրա յոթանիստ ավագ խորանը, որն իր կազմությամբ հար և նման է ս. Թովմա վանքի տաճարի ավագ խորանին: Մ. Շմավոն եկեղեցում նկատելի են նաև որմնանկարների հետքեր: Հայտնի է, որ եկեղեցուն նվիրված Աջր ունեցել է հետևյալ արձանագրությունը. «Յիշատակ է սուրբ Աջս Վարդանի դստեր Դժխանին, և իւր որդի Ստեփաննոսին, և յիշատակ է Վարդանի որդի Զօհրապին, իւր որդւոցն Օհանիսին, Յակոբին և Շմաւոնին, այս է Աջ սուրբ Առաքելոյն Շմաւոնի, թուին ՌՃԿԶ (1717)»<sup>24</sup>: Դատելով ս. Շմավոն եկեղեցու ավերակներից և հատկապես ծածկի-տարածական հատկանիշներից, կարելի է եզրակացնել, որ այս եկեղեցին ևս կառուցվել է մոտավորապես XII—XIII դդ. և վերանորոգվել XVII դ.:

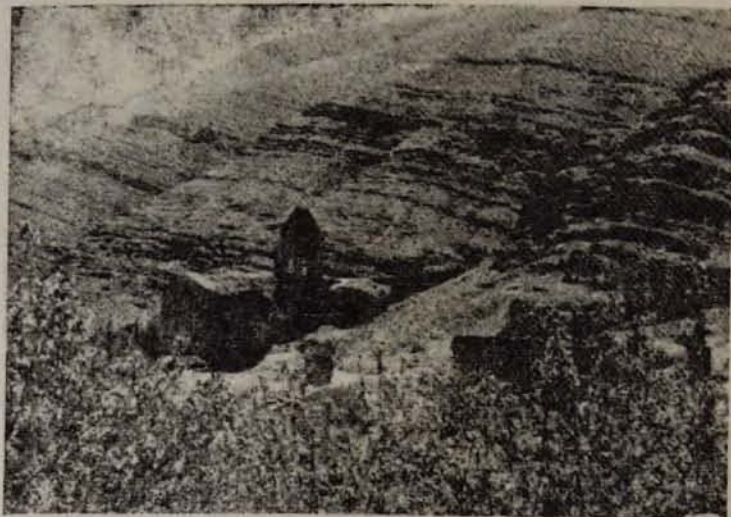
Նկարագրվող եկեղեցին (նկ. 7) կառուցված է սրբատաշ քարերից և որձաքարերից: Արտաքին տեսքը համեստ է, նույնիսկ անշուք: Եկեղեցու արեւելյան ճակատի արտաքին հատվածը շարված է թրժած աղյուսով: Ինչպես եկեղեցին, այնպես էլ նրան կից շինություններն ունեցել են քառանկյուն բարձր պարիսպներ՝ հյուսիսից և հարավից դարպասներով: Եկեղեցու ավագ խորանի հորինվածքը հնգանիստ է, որի որմնախորշերը բավական խոր են և ավարտվում են սլաքաձև կամարներով: Խորանի հյուսիսային և հարավային անկյունային մասերում՝ որմնախորշերից վերև, ընդգծվում են լայն կամարներով որմնադարձերը և այդ կամարների վերևի մասերում տեղադրված զարդանախշերը:

Նկ. 7. Ագուլիսի ս. Հովհաննես-Մկրտիչ եկեղեցու տեսքը:

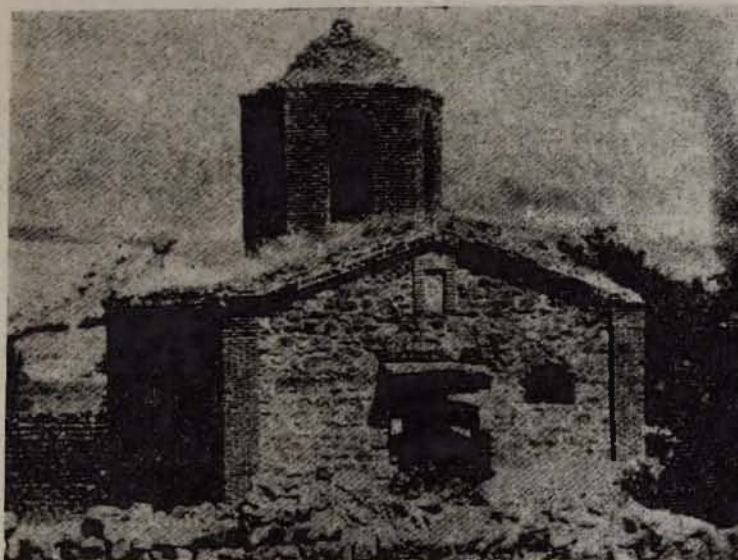
Նկ. 8, Ագուլիսի ս. Հակոբ-Հայրապետ եկեղեցին:

Ագուլիսի ս. Հակոբ-Հայրապետ եկեղեցու հիմնադրման մասին պատմական աղբյուրներում տեղեկություններ չկան: Այդ եկեղեցին (նկ. 8), որը դեռևս կանգուն է, կառուցված է քառանկյունի պարսպի մեջ: Ս. Հակոբ-Հայրապետը փոքրածավալ գմբեթավոր դահլիճի հորինվածքով հուշարձան է՝ կառուցված թրծած աղյուսով, իսկ առանձին մասերում՝ սրբատաշ քարերով:

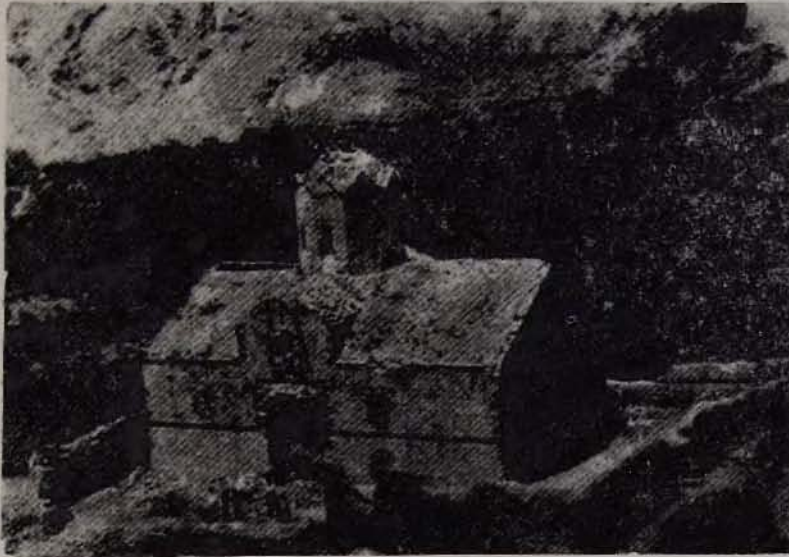
Ս. Ստեփանոս եկեղեցին (նկ. 10) կառուցված է մաքուր տաշած բալալտով և սրբատաշ կարմրերանգ քարերով: Ունի քառամույթ գմբեթավոր բա-

Նկ. 10. Ագուլիսի ս. Ստեփանոս եկեղեցին:
