## ԳԱՌՆԻԻ ԱՆՏԻՍ՝ ՏԱՃԱՐԻ ՎԵՐԱԿԱՆԳՆՈՒՄԸ

## ԱԼԵԽԱՆԴՐ ՍԱՀԻՅԱՆ

## ВОССТАНОВЛЕНИЕ АНТИЧНОГО ХРАМА ГАРНИ

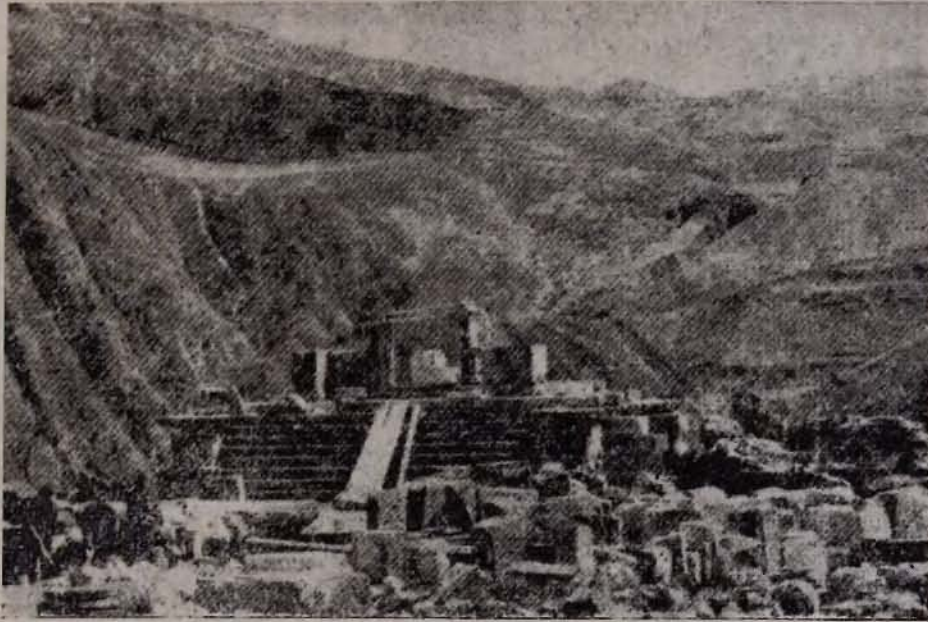
Նկ. 1. Գառնի. անտիկ տաճարի ընդհանուր տեսքը վերականգնումից առաջ,

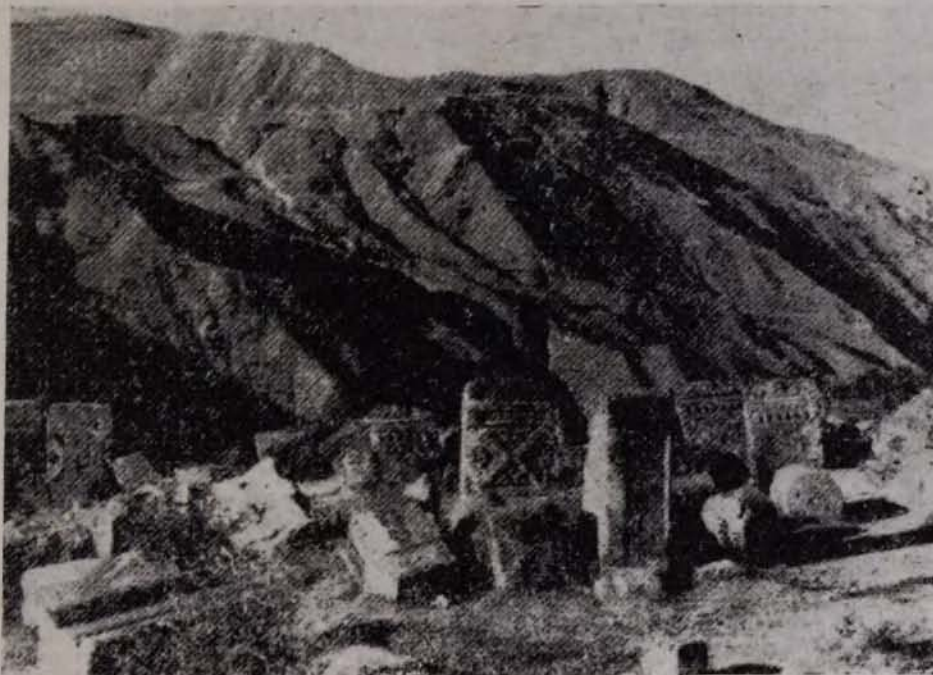
Նկ. 2. Գառնի. անտիկ տաճարի առանձին բեկորներ։

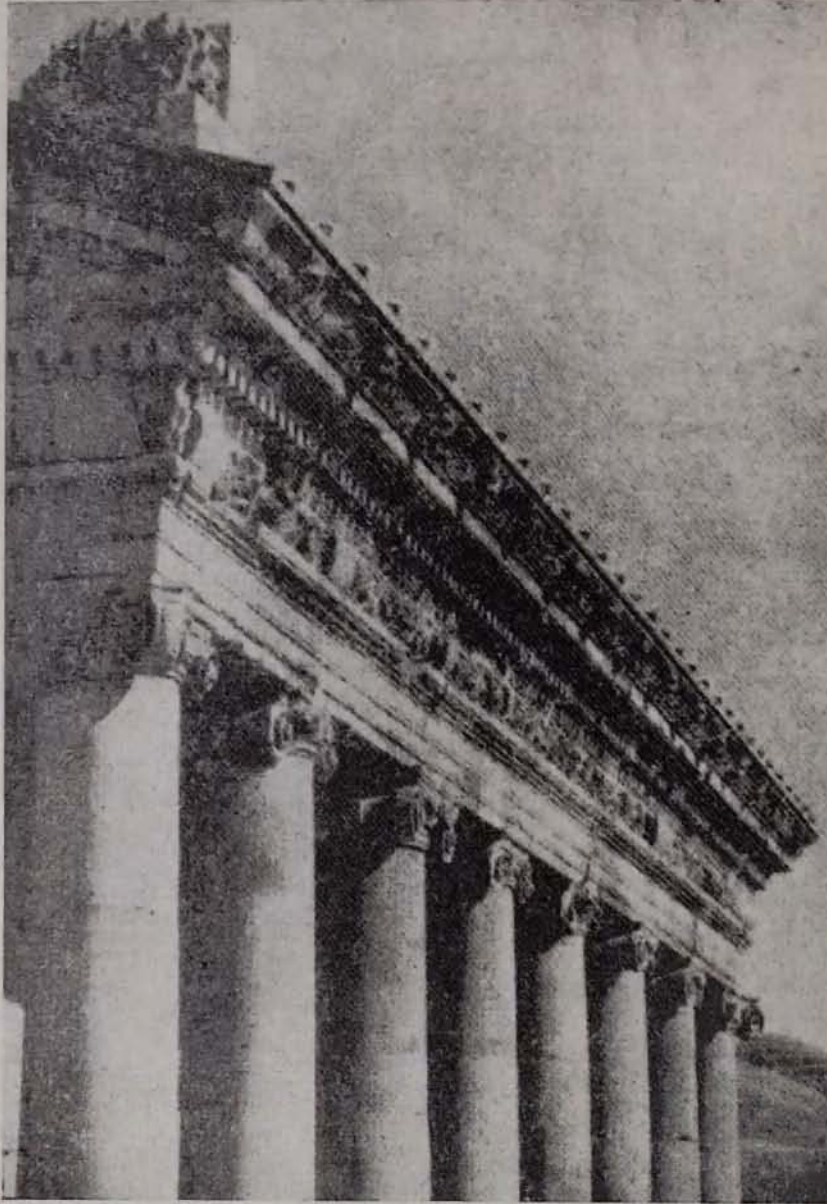
Նկ. 4. Գառնի. հատված տաճարի արևմտյան ճակատից:
