## ԱԳԱՐԱԿԻ ՄԻԱՆԱՎ ԲԱԶԻԼԻԿԱՆ

ԱՆՈՒՇ ՏԵՐ-ՄԻՆԱՍՅԱՆ

## АГАРАКСКАЯ ОДНОНЕФНАЯ БАЗИЛИКА

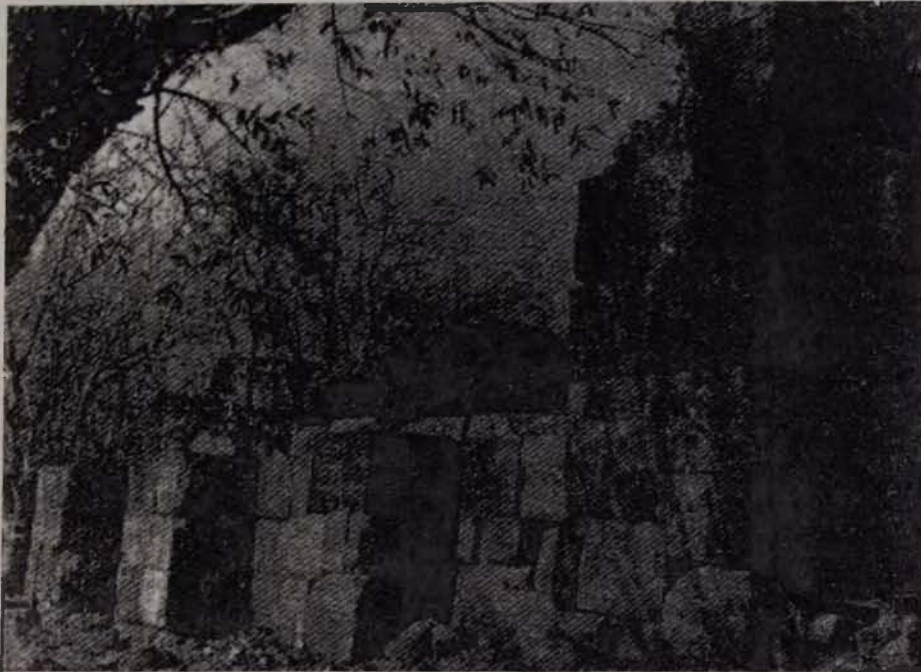
Նկ. 2. Ագարակի Աստվածածին եկեղեցի, Տեսք հարավից:

Այս ամենը վկայում է եկեղեցու և նախասրահի միաժամանակ կառուցված լինելու մասին, բայց այդ վարկածի օգտին ներկայացվող գլխավոր փաստարկն այն է, որ հուշարձանի հարավային պատի վրա գտնվող իրենց չափերով, քարերի մեծությամբ ու շարվածքով բոլորովին միատեսակ որմնահեցերը եկեղեցու և նախասրահի ընդհանուր հարավային պատի երկայնքով միմյանցից միևնույն հեռավորության վրա են գտնվում ( $3,4$  մ), վկայելով

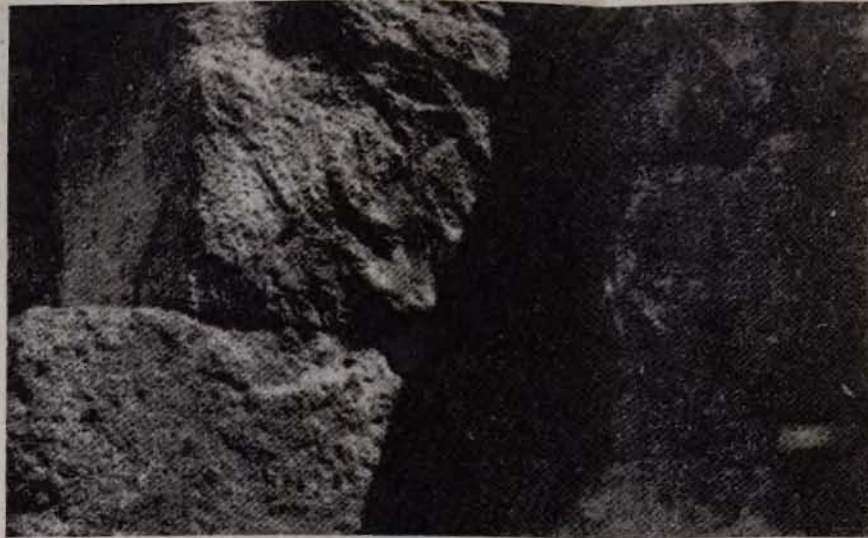
Նկ. 3. Ազարակի Աստվածածին եկեղեցի: Նախասրահի հյուսիսային պատի մուտքի խորության մեջ գտնվող զարդաքանդակները:

Նախասրահում ավելի ուշ շրջանում պատի ավելացման ամենահամոզիչ փաստն այն է, որ այդ պատը փակում է նախասրահի հյուսիսային կողմի մուտքը, որը շատ լավ է երևում հյուսիսային ճակատի վրա: Մուտքը հետաքրքիր է նրանով, որ իր խորության մեջ պատի վրա երկու կողմից ունի

նույնատիպ զարդաքանդակներ՝ շրջանագծի մեջ ներգծված հավասարաթև խաչեր, որոնք շատ բնորոշ են վաղ միջնադարին: Փասաղի հուշարձանի պատվանդանի նման զարդաքանդակը (որի կոմպոզիցիան ավելի բարդ է, բայց հիմքում ունի նույն շրջանագծի մեջ ներգծված հավասարաթև խաչ), Բ. Առաքելյանը թվագրում է IV—V դդ.<sup>4</sup>: Ծիշտ նույնպիսի զարդաքանդակներ կա-  
րելի է տեսնել V դ. թվագրվող<sup>5</sup> Երեբունյքի տաճարի իմպոստների և շքամուտքերի բարավորների, կամ Փասաղի եռանավ բազիլիկայի բարավորի վրա (IV—V դդ.)<sup>6</sup>:

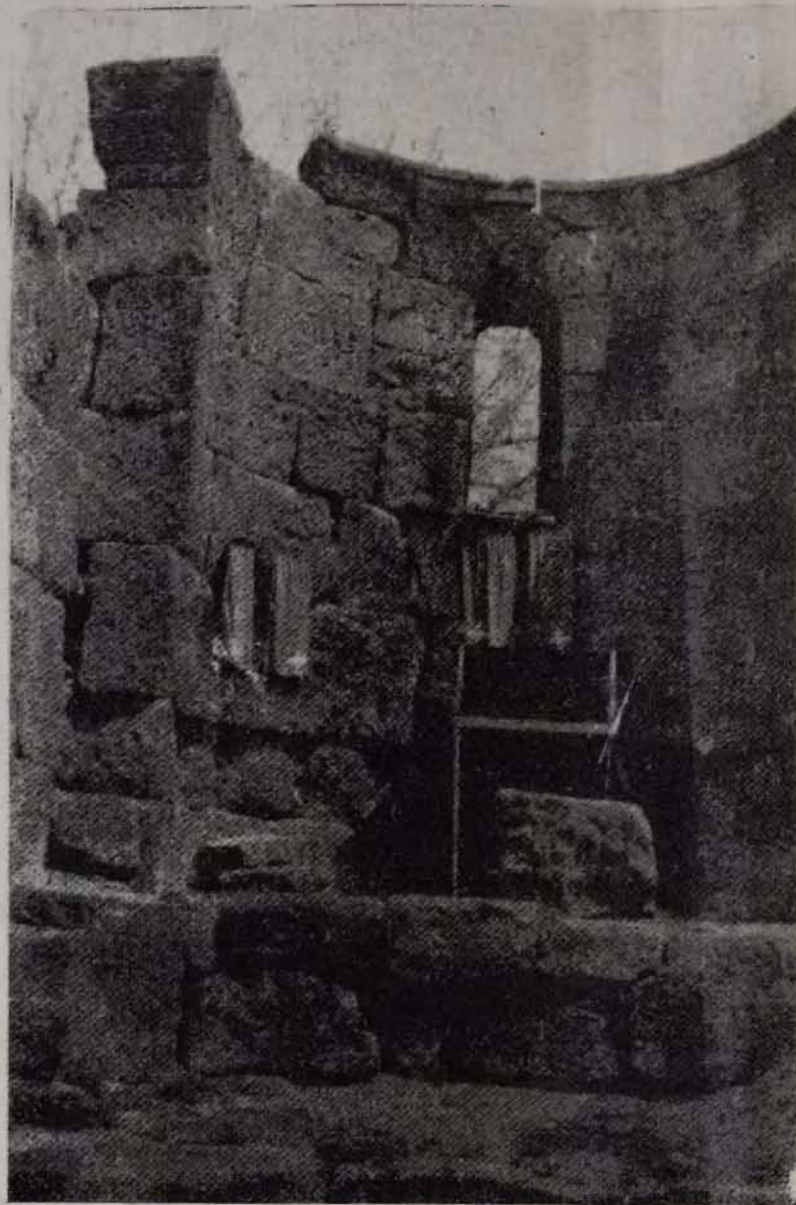
Նկ. 5. Ագարակի Աստվածածին եկեղեցի, նկեղեցու խորանի տեսքը:

խորանի արևելյան պատին կա կիսակլոր վերջավորությամբ երկար լուսամուտ, որի բարձրությունն է 2,7 մ, իսկ լայնությունը՝ 0,67 մ: Լուսամուտը շրջապատող քարերն ունեն ավելի փոքր չափեր, քան խորանը կազմող քարերը և, բացի այդ, խախտում են շարվածքի ճշտությունը: Դա կարող է վկայել լուսամուտի ավելի ուշ շրջանում բացված լինելու մասին, թեև լուսամուտն ինքն էլ, իր բոլոր հատկանիշներով, թույլ է տալիս խոսելու նրա հնագույն ծագման մասին. մեծ չափերից բացի՝ այն ուղիղ է կտրվածքում և չի նեղանում

դեպի դուրս, որը բնորոշ է վաղ միջնադարի համար: Լուսամուտի վերևում առկա է քարերի մի շարք՝ երիզված փոքր-ինչ դուրս եկող հարթ գոտիով: Խորանի պատի հյուսիսային ծայրում պահպանվել է մեծ քար, որը հիշեցնում է խորանի կամարը կրող իմպոստը: Այն մի մեծ հարթ քար է, որի վերևի մասում կա հորիզոնական սայիկ՝ զուգակցված կորագծով, և իր ձևով նույնպես համոտառում է եկեղեցու վաղ միջնադարյան ծագումը: Ն. Տոկարսկին գտնում էր, որ ալսպիսի իմպոստները հանդիսանում են այս կամ այն հուշարձանի վաղ միջնադարյան պատկանելիությունը բնորոշող հատկանիշներից մեկը<sup>7</sup>:
