**ՍՈՍ ԳՅՈՒՂԻ «ԼՈՒՍԱՎՈՐԴԻ ՍԱՐ»  
ՈՒԽՏԱՏԵՂԻ ՀՆԱԳԻՏԱԿԱՆ  
ՀԵՏԱԶՈՏՈՒԹՅՈՒՆՆԵՐԻ ԱՌԱՋԻՆ  
ԱՐԴՅՈՒՆՔՆԵՐԸ**

***THE FIRST RESULTS OF ARCHAEOLOGICAL EXCAVATIONS OF  
THE CHRISTIAN SANCTUARY ON THE "MOUNTAIN OF THE  
ILLUMINATOR" IN THE VILLAGE OF SOS***

The article presents the first results of archaeological excavations of the Christian sanctuary in the village of Sos, carried out in July-August 2019, in which parts of the early Christian steles, as well as the remains of the walls of the Christian church were identified.

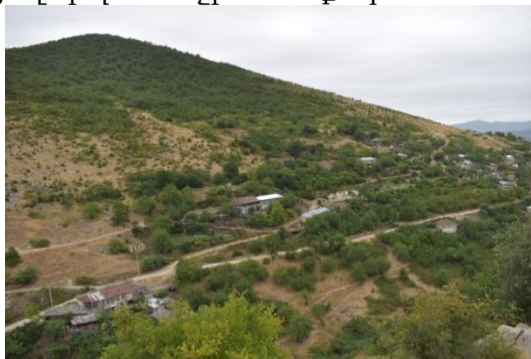
Նկ.1

Հուշարձանը գտնվում է «Լուսավորչի սար» կոչվող կոնաձև, անտառապատ բլրի գագաթին, որի արևմտյան ստորոտում է տեղադրված Սոս գյուղը: Սարի բարձրությունը ծովի մակերեսից - 993 մ է: Հուշարձանի տարածքը հավասար է մոտավորապես 1.1 հա:(նկ.1 )

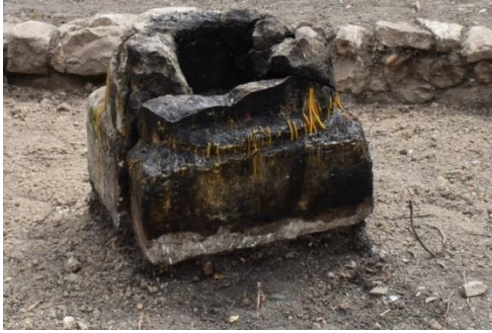
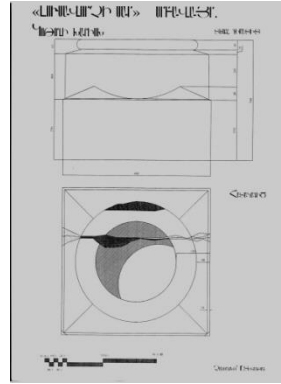
Նկ.2

Սրբավայրի մաքրման աշխատանքների ժամանակ հայտնաբերվել են նյութեր, որոնք վկայում են սրբավայրի վաղ քրիստոնեական ծագման մասին: Դրանցից է մաքրվող տեղանքի կենտրոնում գտնվող քարե տոռաձև խարիսխը, որի վրա կատարվում էր մոմավառություն, ինչի հետևանքով քարե խարիսխը ճաքել է և բաժանվել երկու անհավասար մասերի (նկ. 2):

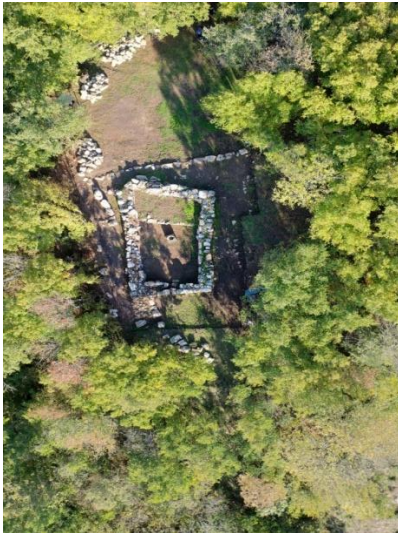
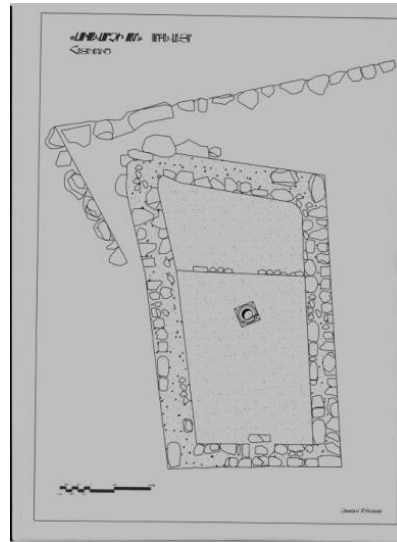
Նկ.3

Սրբավայրը մաքրելուց հետո, բացվեց արևմուտքից արևելք ուղղությամբ շինություն, որի արևելյան կողմում հատակը բարձրացված է: Ծավալային նման լուծումն ու ուղղվածությունը վկայում են, որ գործ ունենք քրիստոնեական մատուռի կամ եկեղեցու հետ: Սրբարանը, կառուցված է առանց շաղախ, կոպտատաշ քարե շարվածքով, ունի անկանոն  $9.7 \times 6.0$ մ հատակագիծ:<sup>1</sup>(նկ. 3):

<sup>1</sup> Պարփակ տարածքի երեք անկյունները մոտ են 90 աստիճանին, իսկ հյուսիս-արևելյանը՝ մոտ է 60 աստիճանին:

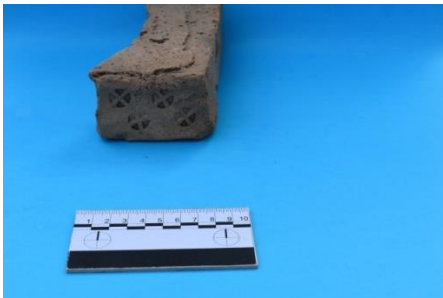
Նկ.4

Սրբարանի հարավ-արևելյան անկյունից 1,45 մ արևելք բացվել է հյուսիս-հարավ կողմնորոշում ունեցող կոպտատաշ քարերով շարված պատի հատված: Այստեղ գտնվել է կղմինդրների երկու բեկոր՝ զարդարված շտամպով՝ արված խաչաձև նախշով (նկ.4):

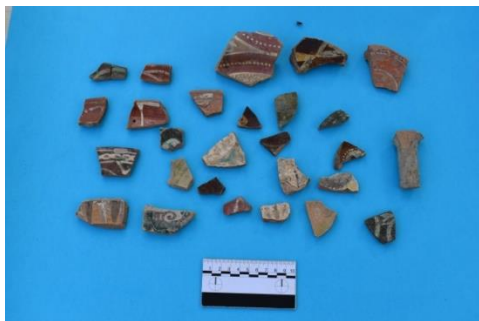
Նկ.5

Սրբարանի տարածքը լցված հողից, փոքր թափված քարերից, թփերից ու ծառերից և դրանց արմատներից մաքրելու ժամանակ բացվել են փոքր և մեծ անտաշ թափված քարերի կուտակումներ՝ խառնված կղմինդիրների և զարգացած միջնադարով թվագրվող կավանոթների բեկորներ, ինչպես հասարակ, այնպես էլ՝ ջնարակած (նկ.5): Գտնված կղմինդիրները վկայում են, որ սրբարանի մոտակայքում եղել է սրբատաշ քարերով ավելի մեծ կառույց<sup>2</sup>, իսկ մեր կողմից բացված սրբարանը հավանաբար ունեցել է ավելի համեստ տեսք և հարթ, գերանակապ տանիք:

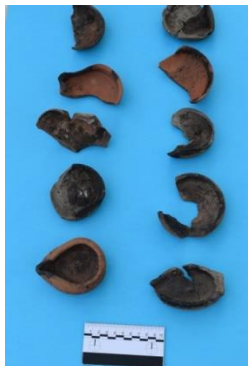
նկ.6

Մատուռ-սրբարանի ներսում գտնվել են մեծ քանակությամբ ճրագներ հիմնականում՝ բեկորային: Գտնված ճրագները մեծ մասամբ պատկանում են բաց ճրագների տիպին (նկ.6):<sup>3</sup> Գտնված ճրագների մեջ ձևաբանական տարբերություն համարյա չկա. բոլոր ճրագները ունեն հարթ հատակ: Հատակի տրամագիծը տատանվում է 5 -7 սմ, իսկ բերանի տրամագիծը՝ 5 - 9 սմ.:

<sup>3</sup> Սկզբում պատրաստվել է սովորական թաս, ապա, քանի դեռ կավը թաց է եղել, շուրթի սեղմուղով ձևավորվել է քթիկը:

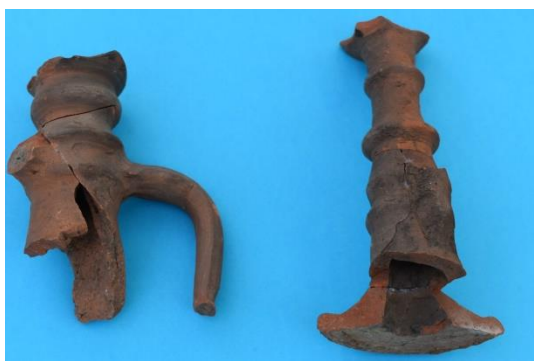
նկ.7

Գտնվել են նաև կավից պատրաստած երեք մոմակալներ, որոնք կարծես կրկնօրինակում են ավելի ուշ շրջանում երևան եկած մետաղյա մոմակալները. դրանք ունեն խողովակաձև և ռելյեֆային իրան, կլորավուն նստուկ (նկ.7: Հետաքրքիր է նաև երկկոն շրջանաձև իրան ունեցող ու մի քանի մոմերի համար նախատեսված բնիկներով մոմակալը (նկ.8):

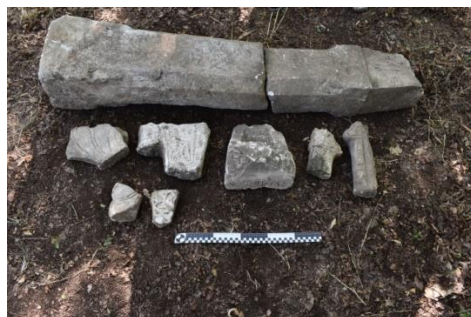
նկ.9

Մեծ հետաքրքրություն են ներկայացնում վաղքրիստոնեական քարե կոթողների մասերը (նկ.9): Հայտնի է, որ վաղ միջնադարում տարածված էր կոթողների կանգնեցումը սրբավայրերում, նահատակների շիրիմի վրա: Դրանք բաղկացած էին գետնախարիսից, պատվանդանից, սյունից, խոյակից, խաչակալից և պսակվում էին ազատ թևերով խաչով:<sup>2</sup> Վաղ միջնադարում, մասնավորապես 4 -7 -րդ դդ., խաչը «կանգնեցում էին՝ ի նշան նոր հավատի հաղթության»:<sup>3</sup>

Սրբավայրում պահպանվել են թևավոր խաչի աջ թևի հատվածը՝ երկու բեկորով և խաչի ոտքի երկու բեկորները: Խաչաթևի ստորին հատվածում պահպանվել է վաղ միջնադարին բնորոշ շրջանը պարփակող պարանաձև հյուսքի մի հատվածը: Խաչի ոտքի վրա պահպանվել է երկրաչափական զարդանախշ (նկ.9):

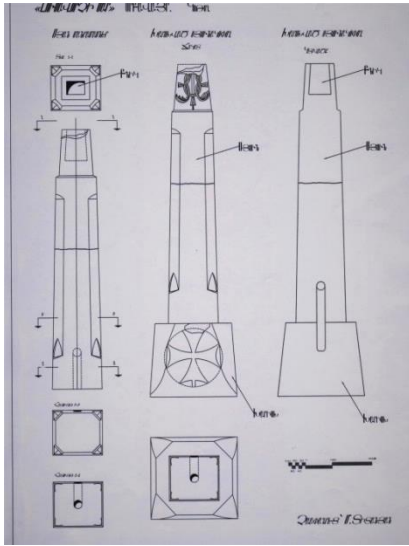
Նկ.11

Կոթողի գտնված մասերի երկարությունը կազմում է մոտ 2 մ.: Եթե դրան գումարենք պատվանդանը(մոտ 45-50 սմ) ու թևավոր խաչը (45-50 սմ), ապա կունենանք 290 -300 սմ բարձրությամբ խաչակիր կոթող (նկ.11):

Սրբարանի տարածքում գտնվել են նաև այլ քանդակագարդ փոքր բեկորներ, որոնց պահպանված չափերը թույլ չեն տալիս որոշել կիրառման վայրը (նկ.11):
