**ՃԱՄԲԱՐԱԿԻ ՏԱՐԱԾԱՇՐՋԱՆԻ ՊԱՏՄԱՃԱՐՏԱՐԱՊԵՏԱԿԱՆ  
ՀՈՒՇԱՐՁԱՆՆԵՐԸ ԵՎ ԴՐԱՆՑ ՊԱՀՊԱՆՄԱՆ ՀԻՄՆԱԽՆԴԻՐՆԵՐԸ  
ԱՂԵՏՆԵՐԻ ՌԻՍԿԻ ՏԵՍԱՆԿՅՈՒՆԻՑ**

**ՄԿՐՏՁՅԱՆ ԼԱԼԱ**

### **HISTORICAL AND ARCHITECTURAL MONUMENTS OF CHAMBARAK REGION AND MAIN PROBLEMS OF THEIR PRESERVATION FROM THE PERSPECTIVE OF DISASTER RISK**

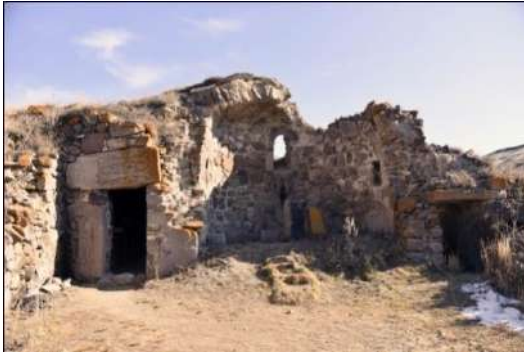
Հայկական հետքերը բնակավայրի սահմաններում հանդիպում են ամենուրեք: Ճամբարակ քաղաքի Վերին Ճամբարակի թաղամասի հյուսիսային եզրին է գտնվում Գրիգոր Լուսավորիչ եկեղեցին: Այն հաշվառված է Հայաստանի պատմության և մշակույթի անշարժ հուշարձանների պետական ցանկում:

Անմշակ քարերով շարված և եռանալ բազիլիկ հորինվածքով եկեղեցին կիսավեր ու վթարային վիճակում է, մասնակի կանգուն են արևելյան խորանն ու գմբեթարդը, զույգ ավանդասենյակները, արևմտյան և հյուսիսային պատերը: Միակ մուտքը հարավային կողմից է եղել, որից գրե-

Եկեղեցին բազմիցս նորոգվել ու վերաշարվել է: Այդ մասին վկայում են որմերի տարբեր հատվածներում օգտագործված, ժամանակագրորեն 10-13-րդ դարերին բնորոշ մեկ տասնյակից ավելի խաչքարերը, որոնք 17-18-րդ դարերում դիտվել են իբրև շինաքարեր՝ առանց կարևորելու խաչքարի՝ սրբազան կոթողի նշանակությունը:

**Առաջարկություն:** Եկեղեցիների մասին տեղեկատվություն տարածել ազգաբնակչության, հատկապես դպրոցահասակ երեխաների և երիտասարդների շրջանում, հաճախակի մաքրել տարածքը նաև բույսերից, պատնեշապատել կամ ծառատնկումներ իրականացնել՝ սելավներից և քամուց պաշտպանելու համար:

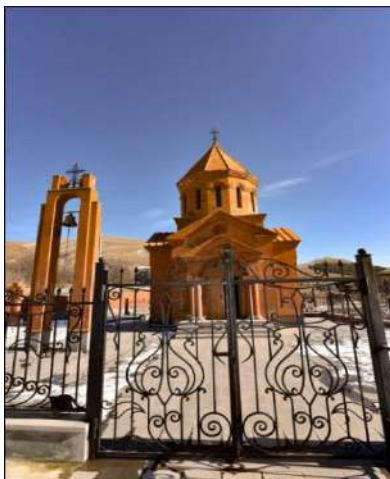
1993 թվականին մի խումբ տեղացիների աջակցությամբ եկեղեցին մաքրվել է հողալիցքից: Եկեղեցու հարավային պատի մոտ՝ արտաքին կողմում, գետնին կանգնեց-

ված է խաչքար, որի արձանագրության համաձայն՝ եկեղեցին կանգնեցրել է Պողոս Երեցը:

Եղեղեցին և հարակից գերեզմանոցը հաճախակի են ենթարկվում ուժեղ քամիների, ձյան հալոցքային, անձրևաջրերի և սելավային հոսքերի ներգործությանը: Դրանց արդյունքում արագ է տեղի ունենում տարածքի տեղատարման, իսկ ցածրադիր մասերում՝ հողով ծածկվելու պրոցեսը: Ակտիվ է նաև կենսաբանական հողմահարումը:

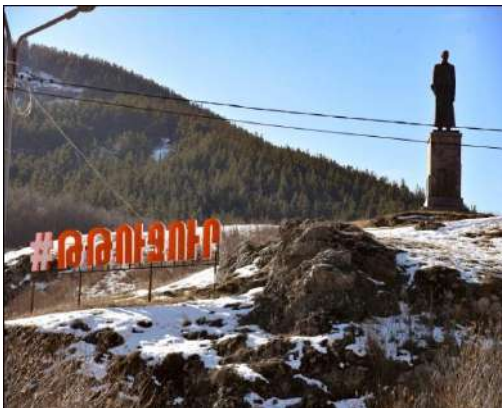
Հանքային աղբյուրի մոտ կանգնեցվել է Անհայտ զինվորի հիշատակին նվիրված արձան: Սակայն հանքային ջրի ելքի և Անհայտ զինվորի հուշար-

ձանի անմիջապես թիկունքում կա սողանք, որն ավելի ակտիվացել է ջրագծի անցկացման հետ կապված: Սողանքը կարող է վտանգել ոչ միայն այս հուշարձանների գոյությունը, այլև փակել գետի ճանապարհը, որն հոսում է հարակից տարածքով:

Թթուջրի Սուրբ Աստվածածինը Ճամբարակի տարածաշրջանում թվով երրորդ գործող եկեղեցին է: Թեև եկեղեցին նորակառույց է, սակայն այն նույնպես կարող է վնասվել սողանքից:

Թթուջուրը գտնվում է նաև տեկտոնական կոտրվածքի վրա, որի պատճառով այստեղ կարող են լինել ուժեղ երկրաշարժեր, որոնց հետևանքով կվնասվեն նաև վերոնշյալ հուշարձանները:

Սողանքից պաշտպանվելու համար նախ և առաջ պետք է թույլ չտալ դրա ակտիվացումը: Անրաժեշտ է հեռացնել ավելորդ խոնավությունը, խորը արմատներով ծառեր տնկել, նորմավորել ոռոգումը՝ կիրառելով կաթիլային և առաջատար եղանակներն ու տեխնոլոգիաները:

Երկրաշարժից պաշտպանվելու համար հարկավոր է շինություններն ամրացնել ըստ սեյսմավտանգավորության աստիճանի:

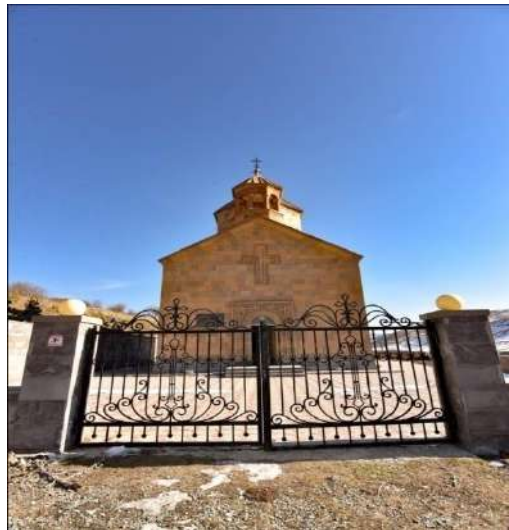
Մարտունի գյուղում է գտնվում Հին Գետկավանքի ավերակները (Կարմիր Եղջի), որտեղ իր բանական կյանքն է անց կացրել Մխիթար Գոշը: Երկրաշարժի հետևանքով վանքը ավերվել է, ինչից հետո Մխիթար Գոշը դիմել է Զաքարե և Իվանե իշխաններին՝ խնդրելով նոր տեղ՝ վանքի կառուցման

Հուշարձանախումբը, որը վարդագույն քարից կառուցված լինելու պատճառով հայտնի է եղել Կարմիր Եղջի անունով, բաղկացած է եկեղեցիներից, ժամատնից, միաբանության շենքերից և այլ կառույցներից: Համալիրում հնագույն շինությունը խաչաձև հատակագծով, չորս ավանդատներով, կոպտատաշ քարով շարված գրեթե կանգուն եկեղեցին է (9–10-րդ դդ.): 12-րդ դարում կառուցված գլխավոր եկեղեցին երկաստիճան գետնախարիսխի վրա հաստատված, չորս անկյուններում կրկնահատակ ավանդատներով զմբեթասրահ է՝ երեսպատված բազմագույն սրբատաշ քարերով: Արտակարգ շքեղությամբ առավել ուշագրավ է եկեղեցու արևմտյան մուտքը, Եկեղեցուն արևմուտքից կից է կոպտատաշ քարից մի շինություն, հավանաբար՝ ժամատուն: Հայտնաբերվել են եկեղեցու արտաքին և ներքին հարդարանքի բազմաթիվ բեկորներ, շինարարական և նվիրատվական արձանագրությունների մասեր, 9–13-րդ դարերի գեղաքանդակ խաչքարեր: Եկեղեցու մի քանի քարերի վրա փորագրված է քարագործ վարպետի անվան Խ սկզբնատառը: Հին Գետիկի ճարտարապետն է Հովասափը:

Չնայած Կարմիր Եղցի հուշարձանախումբը պահպանվում է «Պատմա-շակութային արգելոց-թանգարանների և պատմական միջավայրի պահպանության ծառայություն» ՊՈԱԿ-ի կողմից, այնուամենայնիվ այն բավականին խոցելի է մարդկային գործոնի ազդեցության տեսանկյունից: Անհրաժեշտ է տարածքում սահմանափակել զբոսաշրջային հոսքերը, նաև ցուցանակներ

տեղադրել շինություններին հարակից տարածքներում՝ անզգույշ շարժումների և ծանրաբեռնվածության հետևանքով փլուզումներից խուսափելու համար:

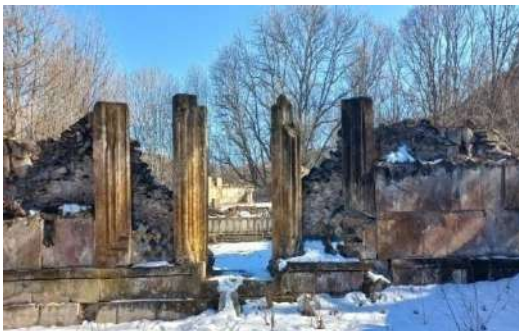
Եկեղեցին հայտնաբերվել է 1980-ական թվականների կեսերին, որից հետո հնագետները մաքրել ու պեղումներ են իրականացրել եկեղեցու տարածքում:

Պեղումների ընթացքում հայտնաբերվել են միջնադարին բնորոշ խեցամանի բեկորներ, որոնք հավաքվել և անձնագրավորվել են:

Եկեղեցին և հարակից տարածքներում գտնվող բազմաթիվ կառույցները ձյան հալոցքային ջրերից, նույնիսկ մարդկանց ան-

զգույշ քայլերից կարող են փլուզվել՝ կորցնելով իրենց նշանակությունն ու տեսքը:

Կենսաբանական հողմահարումից պաշտպանելու համար անհրաժեշտ է տարին մի քանի անգամ մաքրել հուշարձանախմբի տարածքը:
