**ԿԱՐՍԻ ՇՐՋԱՆԻ ԿԱՐՄԻՐ ՎԱՆՔԻ ԿԱԹՈՂԻԿԵ ԵԿԵՂԵՑՈՒ  
ՃԱՐՏԱՐԱԴԵՏԱԿԱՆ ՈՒՍՈՒՄՆԱՍԻՐՈՒԹՅՈՒՆՆԵՐՆ ՈՒ  
ՇԵՐՏԱԳՐՈՒԹՅՈՒՆԸ**  
**ԴԱՎԻԹ ՆԱՀԱՏԱԿՅԱՆ\***

## АРХИТЕКТУРНЫЕ ИССЛЕДОВАНИЯ И СТРАТИГРАФИЯ ЦЕРКВИ КАТОГИКЕ КРАСНОГО МОНАСТЫРЯ ОБЛАСТИ КАРС

## ARCHITECTURAL STUDIES AND STRATIGRAPHY OF KATOGHIKE CHURCH OF KARMIR MONASTERY IN THE KARS REGION

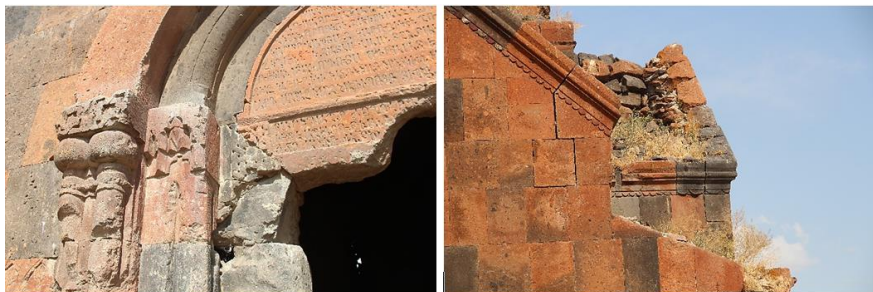
տեղադրել հինը, այդպես է արվել, իսկ եթե հնարավորություն չի եղել, ապա նորերով են փոխարինվել: Վերաշարված քիվերը թեք են տեղադրվել, և այդ հատվածներում առաջացրել են քիվի գոտու ալիքներ, որը բացառվում է, որ ԺԲ-ԺԴ դարերում այդպես իրականացնեին: Նոր տաշված քիվերը և որմի քարերը հստակ տարբերակվում են՝ ավելի ցածր որակի իրականացված լինելով: Արևմտյան ճակատի շքամուտքից քիչ ձախ և վերև առկա է նոր քարերի լրացում, որտեղ, ըստ մեր նախնական ընթերցման, առկա է 1911 թ. թվագրությունը: Այս շերտի հիմնական մասը կազմում է եկեղեցու հիմնական ծածկի և վեղարի ծածկասալերի իրականացումը: Վերանորոգվել է գլխավոր մուտքը, որտեղի բարավորի քարին էլ առկա է հայտնի արձանագրությունը: Նորոգվել է թմբուկի արևմտյան պատուհանը, որի վերնամաս հանդիսացող հավանաբար կամարունքով քարի բացակայությունը լրացվել է նորով (նկ. 3, 4):

Նկ 3, 4. Ճարտարապետական մանրամասներ՝ շերտագրության համար:

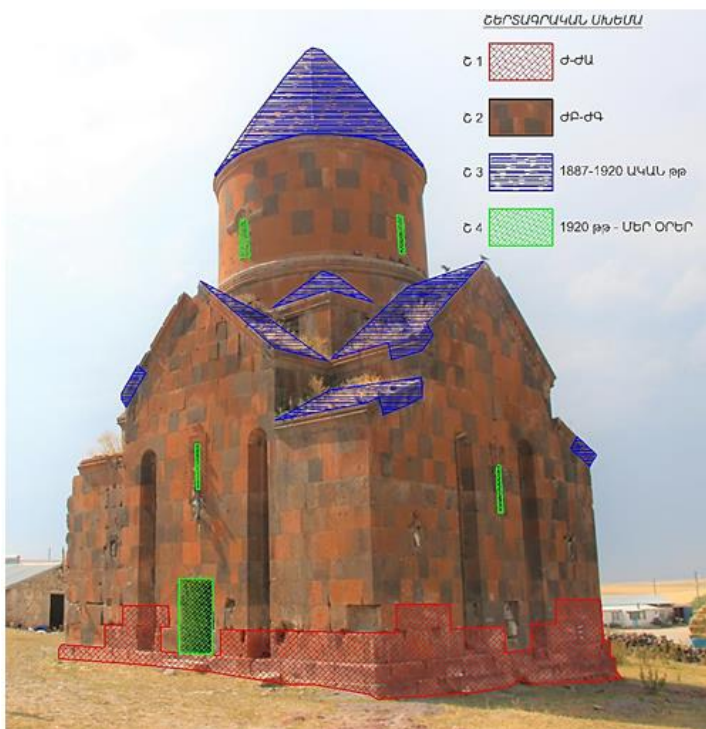
Մեր կողմից 2022 թ. ամռանն իրականացված դաշտային հետազոտական աշխատանքների ընթացքում տեղում մանրամասն դիտարկումների արդյունքում առաջարկում ենք հետևյալ շերտագրական տարբերակները, որոնք բնականաբար ավելի կճշգրտվեն և կլրացվեն հետագայում՝ հնագիտական պեղումներից հետո (սխ.1).

Սխ.1. Կազմված շերտագրական սխեման:

ա) Ժ-ԺԱ դդ.: Այսպիսով, բոլոր ճակատների ինչպես արտաքին, այնպես էլ ներքին որմնաշարերը մանրամասն դիտարկելիս հստակ երևան է գալիս առաջին շերտի որմնաշարը, որը նախ և առաջ շարված չէ «շախմատաձև», այլ ավելի շատ կիրառվել են միագույն

բ) ԺԲ-ԺԳ դդ.: Այս շերտին են պատկանում հիմնական ծավալները, դեկորատիվ լուծումներն ու գրեթե ակնառու ամեն ինչը: Այսինքն, Անիի երկրորդ ծաղկման շրջանում եկեղեցին գրեթե հիմնահատակ վերակառուցվել է և ստացել այն ծավալը, որը հասել է մեզ: Շարվածքը, քարերի տաշվածքը, համաչափությունը, հարդարանքը հստակ բնորոշում են ԺԲ դարի վերջը-ԺԳ դարի առաջին քառորդը: Մեր դաշտային աշխատանքի արդյունքում հայտնաբերել ենք թվով չորս վարպետի նշաններ, որոնք առկա են այս շերտում, ինչպես արտաքին ու ներքին որմերի վրա, այնպես էլ՝ թմբուկի վրա: Վարպետի նշաններն իրականացված են մակերեսային և փոքր չափերով, ինչով էլ հստակ թվագրվում են այս շերտին համապատասխան:

գ) 1887 թ. մինչև 1920-ական թթ.: Երրորդ շերտը վերաբերում է ուշ շրջանին, որտեղ, բացի վիմագրական տվյալներից, առկա են նաև շերտագրական փաստեր: Նախ եկեղեցու վերին հատվածների՝ հիմնականում քիվերի և նրանցից ներքև գտնվող որոշ քարերի վերաշարում և/կամ փոխարինում նորով: Այսինքն, երբ հնարավոր է եղել

դ) 1920-ական թթ. մինչև մեր օրերը: Այս շրջանում նախ քայքայվել և թափվել են եկեղեցու՝ ուշ շրջանում իրականացված ծածկասալերը՝ խնամքի բացակայության պատճառով: Շարվել ու փակվել են բոլոր պատուհանները, ինչպես նաև հարավային խաչթևից քանդվել ու բացվել է նոր մուտք (նկ. 1, 2):
