## ՄԱՐՄԱՐԱՇԵՆԻ ԿԱԹՈՂԻԿԵ ԵԿԵՂԵՑՈՒ ԱՐՏԱՔԻՆ ՀԱՐԴԱՐԱՆՔԸ

ՀԱՐՈՒԹՅՈՒՆՅԱՆ Ս. Վ.

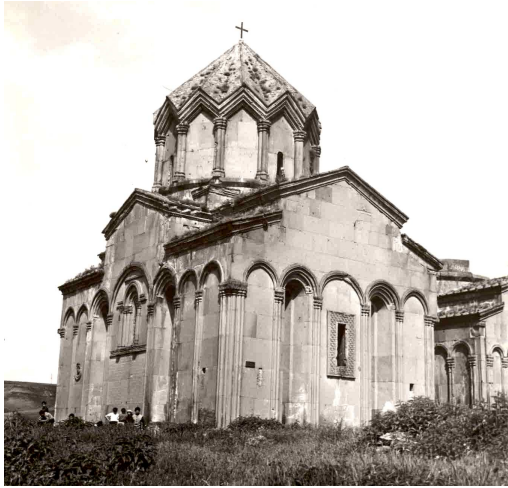
Նկ. 1

Մարմաշենի կաթողիկե եկեղեցու (Սուրբ Մարիամ Աստվածածին, 988 թ.) հարդարանքի մեջ ուրույն տեղ են գրավում հյուսիսային պատի արևմտյան որմնախորշի զարդերը: Մա նույնպես ընդհանուր առմամբ մշակված է մյուսների նման. երկու կողմից բարակ և սլացիկ գույգ կիսաայունների վրա հանգչում է պրոֆիլավոր կամարը (նկ. 1): Սակայն կամարի ներսի կողմում որմնախորշի հարդարանքը տարբեր է մյուսներից: Փոքր խորշը զարդարված է կի-սաշրջանաձև ճառագայթներով: Մեծ խորշում նույնպես ճառագայթներ են փորված, սակայն ի տարբերություն փոքր խորշի, դրանք ուռուցիկ են: Մրանք վերջանում են կլոր, շրջանաձև քանդակներով, որոնք նման են կիսաայունների և ընդհանրապես եկեղեցին հարդարող մյուս զարդանախշերին: Սակայն ամենահետաքրքիրը սրանց և վերևի գոտու միջև արված քանդակներն են: Այստեղ գալարվող որթի վրա մեկընդմեջ փորված են խաղողի ողկույզներ և տերևներ: Խաղողի ողկույզի հատիկները փոքր են, իսկ տերևը լայն է: Հետաքրքիրն այն է, որ միայն այս որմնախորշն է այսպես քանդակված: Դժվար է ասել, թե սա կապված է նորոգման հետ, քանի որ մյուս որմնախորշերի կամարների վրա նորոգման հետքեր չկան: Խաղողի քանդակը, որ այնպես լայնորեն տարածված էր VII դ. ճարտարապետական կոթողների հարդարանքի մեջ, X-XI դդ. կոթողների հարդարանքում չի պատահում: Ճիշտ է, դրանք հանդիպում են ավելի ուշ ժամանակների խաչքարերի վրա: Հատկանշական է, որ վերը նկարագրված որմնախորշերի մշակումները նույն ձևն ունեն, ինչ Շիրակավանի եկեղեցունը, որ Բագրատունյաց շրջանի վաղագույն կառույցներից է (սակայն այստեղ բացակայում է խաղողի որթը):

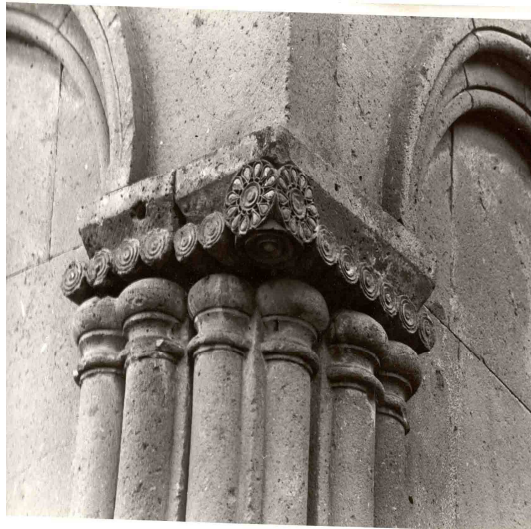
Նկ.2

Մարմաշենի եկեղեցու կամարները երկկենսորոն են (նկ. 2): 1973 թ. պեղումների ժամանակ կաթողիկե եկեղեցու հարավային մասում բացվեց ստիլոբատ (4 շարք), յուրաքանչյուր շարքի բարձրությունը՝ 36սմ, իսկ լայնությունը՝ 20սմ: Հարավային եկեղեցու պատին դրված է ավելի ուշ կառուցված վանքի պարիսպը՝ մոտ 1մ լայնությամբ և մոտ 1,5մ բարձրությամբ պատահական քարերով, որոնց մեջ կան նաև քանդակազարդ քարերի բեկորներ, 70x50սմ չափերով մի խաչքար: Պահպանվել է վերջինիս տակի կլոր գնդի մի մասը: Կլոր գնդիկներով և խաչքների միջև եղած քանդակ ուլունքաշարով զարդանախշման այս ոճը շատ նման է կաթողիկե եկեղեցու մուտքի և

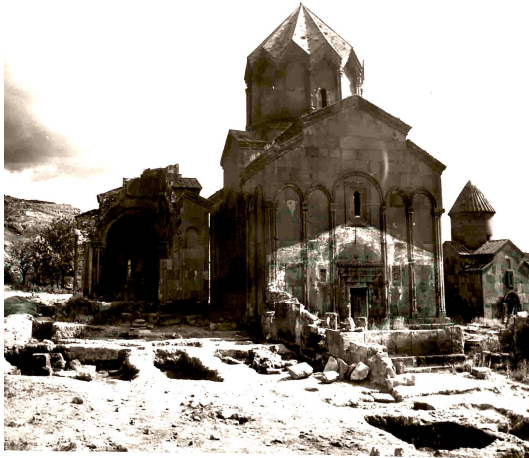
բեմի ուլունքաշարերին: Բարձրությամբ՝ 46սմ լայնությամբ ձևավոր մասից բարձրանում են կիսասյուները, որոնք ավելի քան 2մ բարձրությամբ մեկական քարից են: Նորակառույց պարսպի մուտքի մոտ՝ աջ կողմում, դրված է քանդակազարդ խոյակ, տրամագիծը՝ 1մ, որի կողքին նույնպես քանդակազարդ խաչքարի բեկոր կա: Սուրբ Աստվածածին տաճարի (նկ. 3) պատերը բարձրանում են չորս գետնախարիսխներին, որոնց վրա էլ դրված են գույգ կիսասյուների հիմքերը կամ խարիսխները՝ մոտ 35սմ:

Կիսասյուններից յուրաքանչյուրը (լայն. 20սմ), մոտ 6մ բարձրանալով՝ ձևավորվում է որպես խոյակ՝ կիսագնդաձև զարդերով: Յուրաքանչյուր կիսագնդաձև ելուստ ունի

երկուական շրջանաձև զարդեր, որոնց վրա էլ նստում է կամարի հիմքը: Վերջինս կազմված է տարբեր հարթությունների վրա արված երկու կիսակլոր, համարյա պայտաձև ելուստներից: Այս կամարի կենտրոնական մասում պատուհանի բացվածքը բավական շքեղ քանդակազարդեր ունի: Սրա երկու կողմերում կիսասյունների ավելի բարակ ու կարճ Նկ.3

աղեղները պսակվում են երկկենտրոն կամարով՝ նախապես մշակված տարբեր հարթությունների կիսակլոր ելուստներով: Այս երկու կամարների միջև արված է ուղղանկյուն փոր-
