ՄԵՂՐԵՑՈՑ ԱԲ. ԱՍՏՈՒԱԾԱԾԻՆ ԵԿԵՂԵՑՈՒ ՊԵՂՈՒՄՆԵՐԸ

Նժդեհ Երանեան

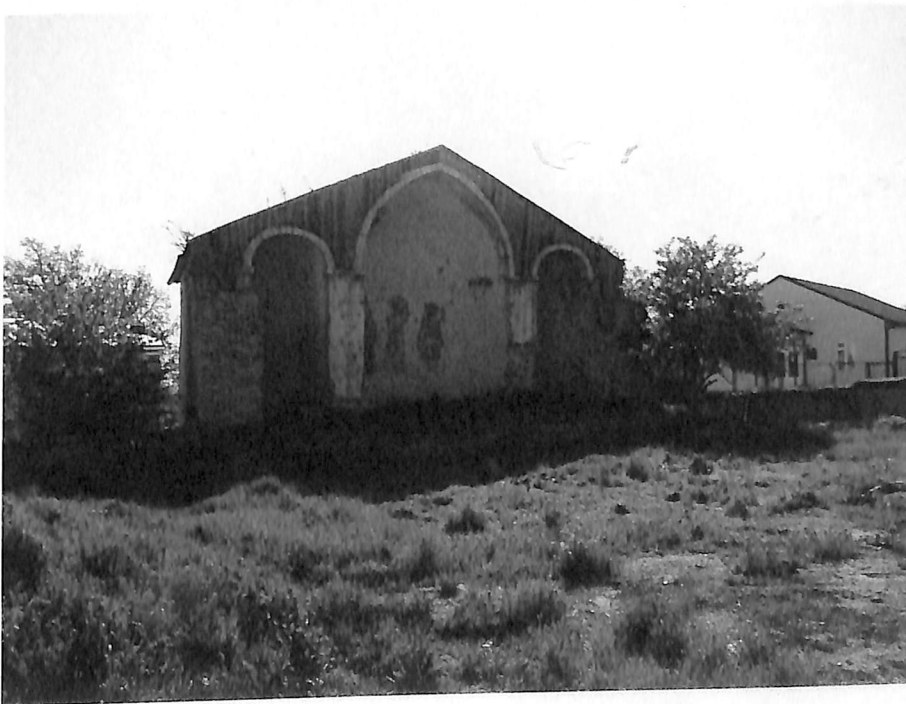
Նկ. 1 - Եկեղեցու ընդհանուր տեսքը պեղումներից առաջ

առաջ եկեղեցու տարածքն ամբողջութեամբ ասֆալտապատ էր: Տեղում երեւում էին միայն խորանը եւ երկու աւանդատները (նկ. 2):

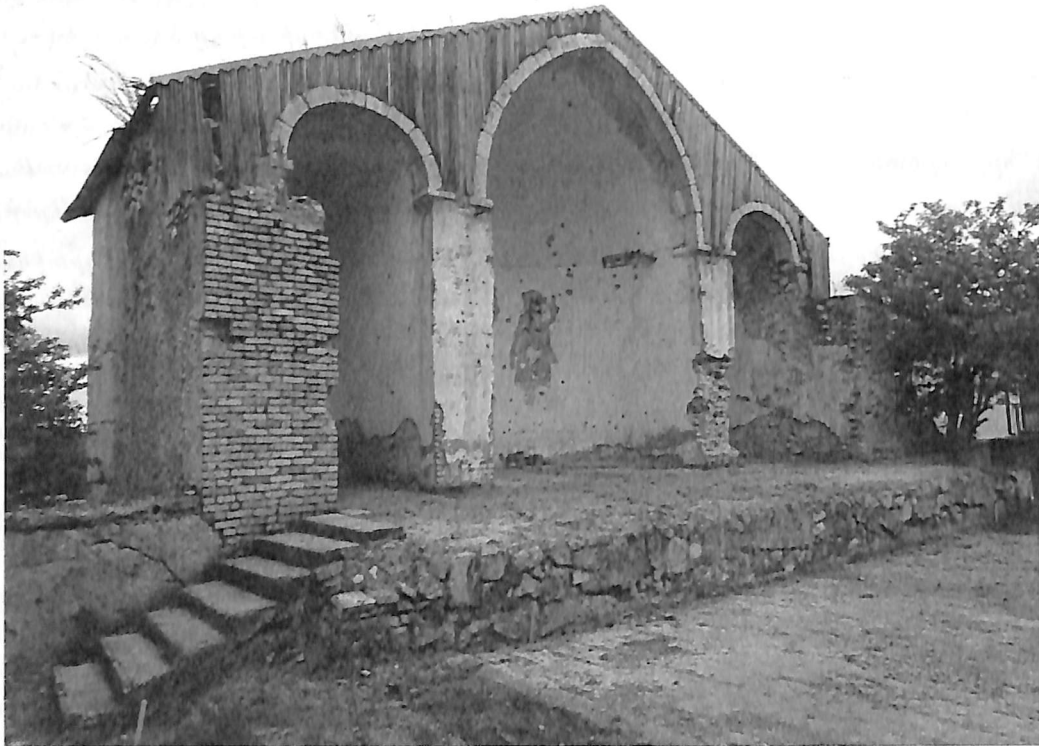
Նկ. 2 - Եկեղեցու խորանը եւ երկու աւանդատները

Այժմ կանգուն արեւելեան պատի՝ նրան կից խորանի եւ երկու աւանդատների վերակառուցման ժամանակ խորանում բարձրացուել են աղիւսէ պատեր, փոփոխութեան են ենթարկուել բեմի չափերը եւ ձեւը, խորանի ճակատային մասը երեսպատուել է փայտէ տախտակներով: Բեմի տակ՝ հիւսիսային հատուածում, կտրուածքում երեւում է աղբետից խողովակ, ինչը վկայում է, որ բեմը եւս փոփոխութեան է ենթարկուել (նկ. 6):

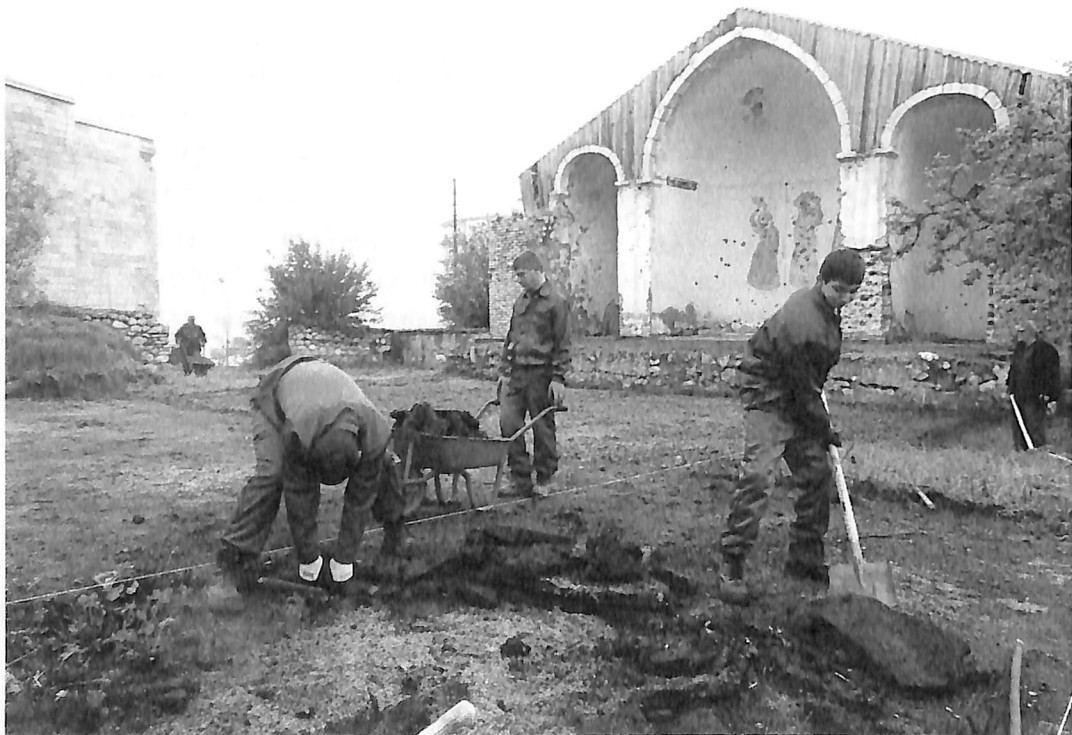
Արդէն նշուեց, որ եկեղեցու տարածքը 1960-ական թուականներից յետոյ ներառուել էր պարսպապատի մէջ եւ տարածքը խորհրդային տարիներին օգտագործուած էր որպէս բացօթեայ կինոթատրոն: Պեղումների համար պարսպապատից մօտ 2 մ հեռաւորութեամբ ամբողջ մակերեսով ասֆալտը հեռացուեց եւ պեղման աշխատանքներն սկսուեցին բակի հարաւարեւելեան անկիւնից՝ «բեմի» տակից (նկ. 3): Հողի շերտը 25 սմ հեռացնելուց յետոյ բացուեցին եկեղեցու հարաւային պատի վերին շարի քարերը: Արդիւնքում բացուել են արտաքին պատերի մինչեւ 0,8 մ բարձրութեամբ մնացորդները, որոնք իրականացուած են եղել կոպտատաշ քարերով: Պատերի հաստութիւնը 1,3 մ է:

Նկ. 3 - Եկեղեցու տարածքի ասֆալտի շերտի հեռացման աշխատանքները

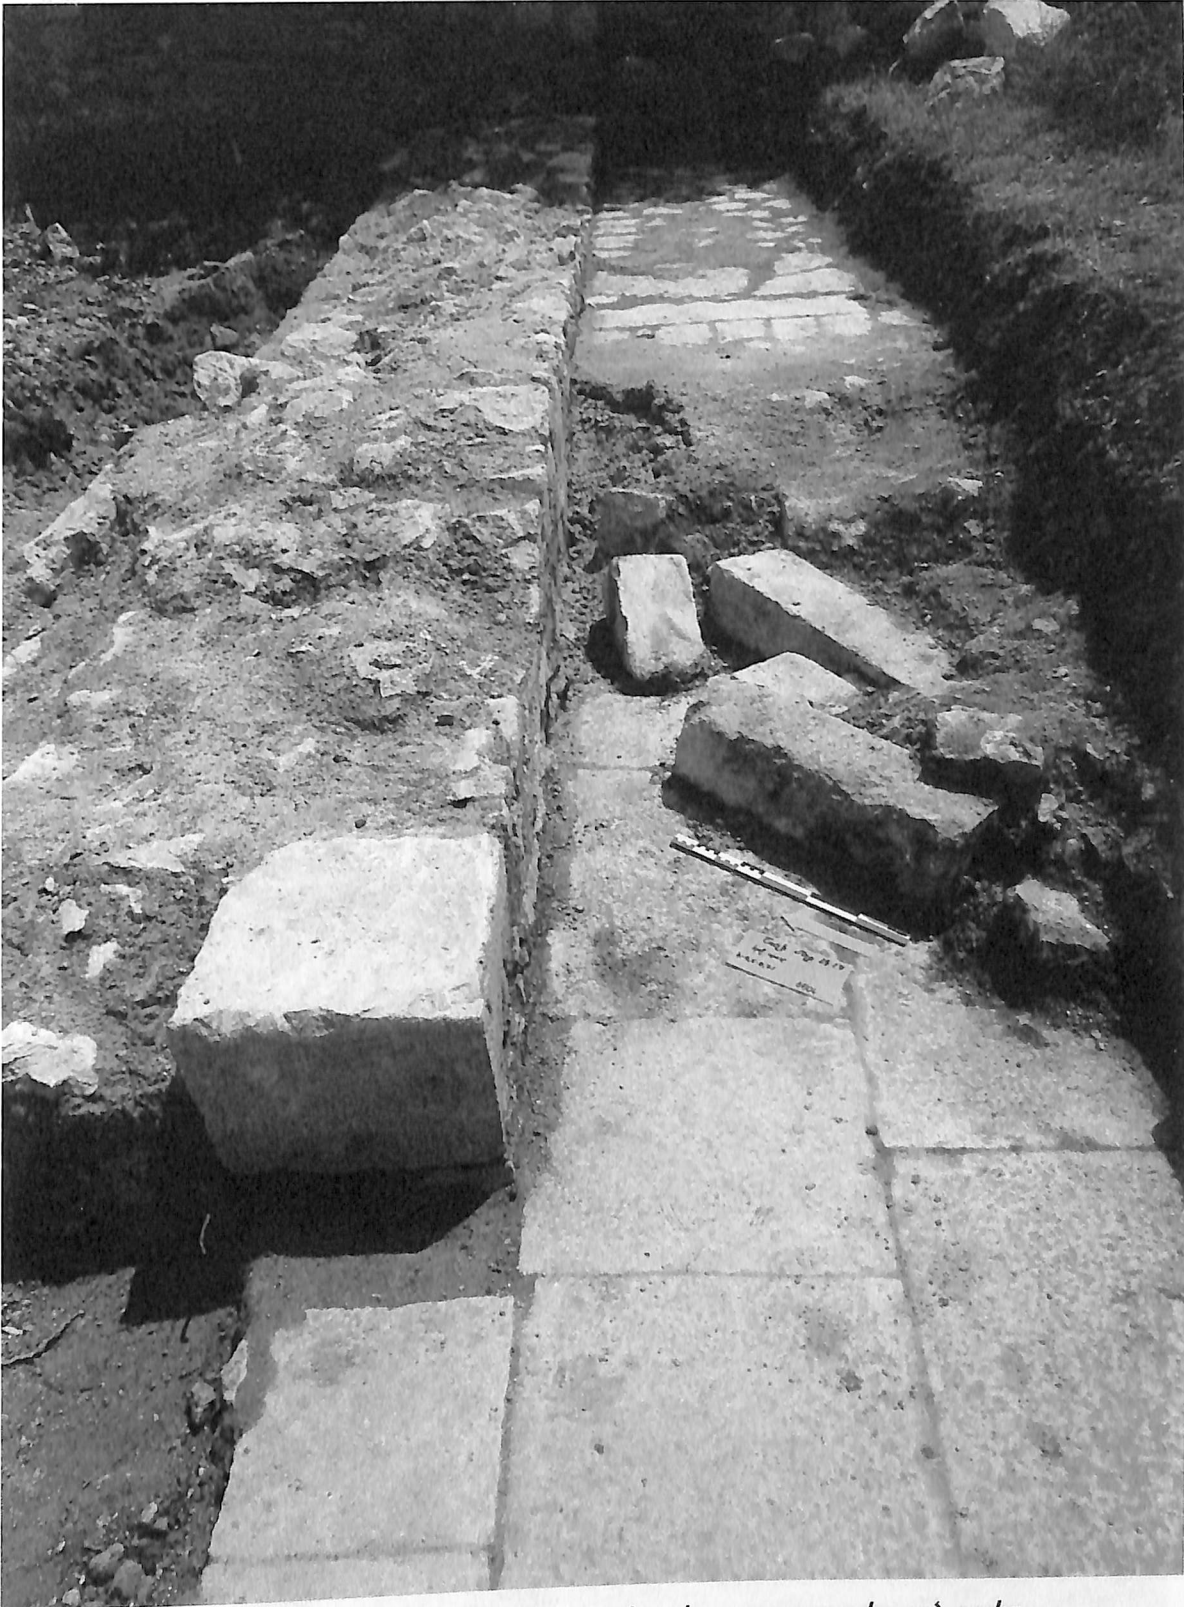
Հարաւային եւ արեւմտեան պատերի վրայ պահպանուել են դռների բացուածքների հետքերը: Հարաւային պատի դռան պահպանուած անկիւնաքարերը սրբատաշ են (նկ. 4): Ենթադրուում է, որ սրբատաշ են եղել նաեւ կառոյցի անկիւնաքարերը եւ պատուհանների շրջանակները՝ ինչը շատ բնորոշ է Արցախի 18-19-րդ դարերի նմանատիպ կառոյցների համար: Ինչպէս հարաւային, այնպէս եւ արեւմտեան դռների

Նկ. 4 - Հարաւային մուտքի սրբատաշ եզրերը եւ սալայատակուած բակը

Հարաւային պատին կից ողջ երկայնքով, ինչպէս նաեւ արեւմտեան պատի՝ հարաւային պատի անկիւնից մինչեւ մուտքն ընկած հատուածը բակի կողմից սալայատակուած է, ինչը աստիճանաձեւ բարձրանում է մօտ 30 սմ-ով:

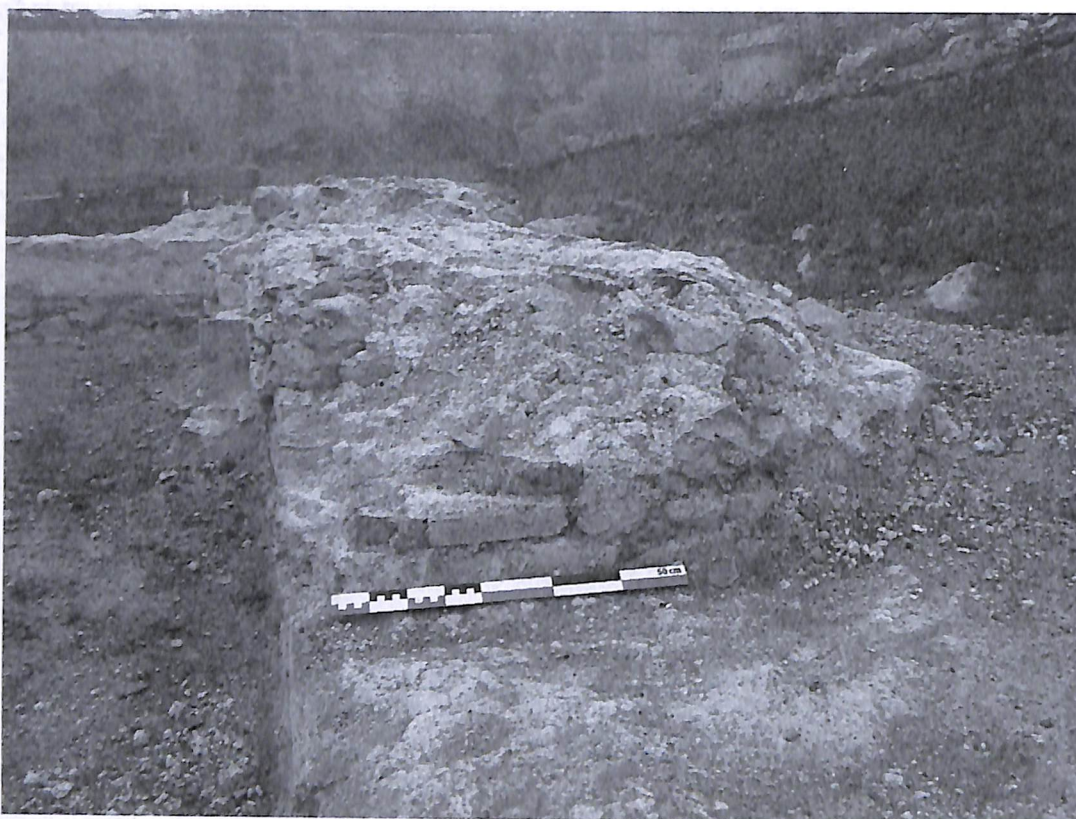
բացուածքը 1,6 մ է: Արեւմտեան դռան բացուածքի անկիւնաքարերը բացակայում են. տեղում վերջին շարն իրականացուել է աղիւսներով (նկ. 5): Չի բացառուում, որ սա յետագայ միջամտութեան արդիւնք է:

Նկ. 5 - Արեւմտեան դռան բացուածքի աղիւսէ շարը

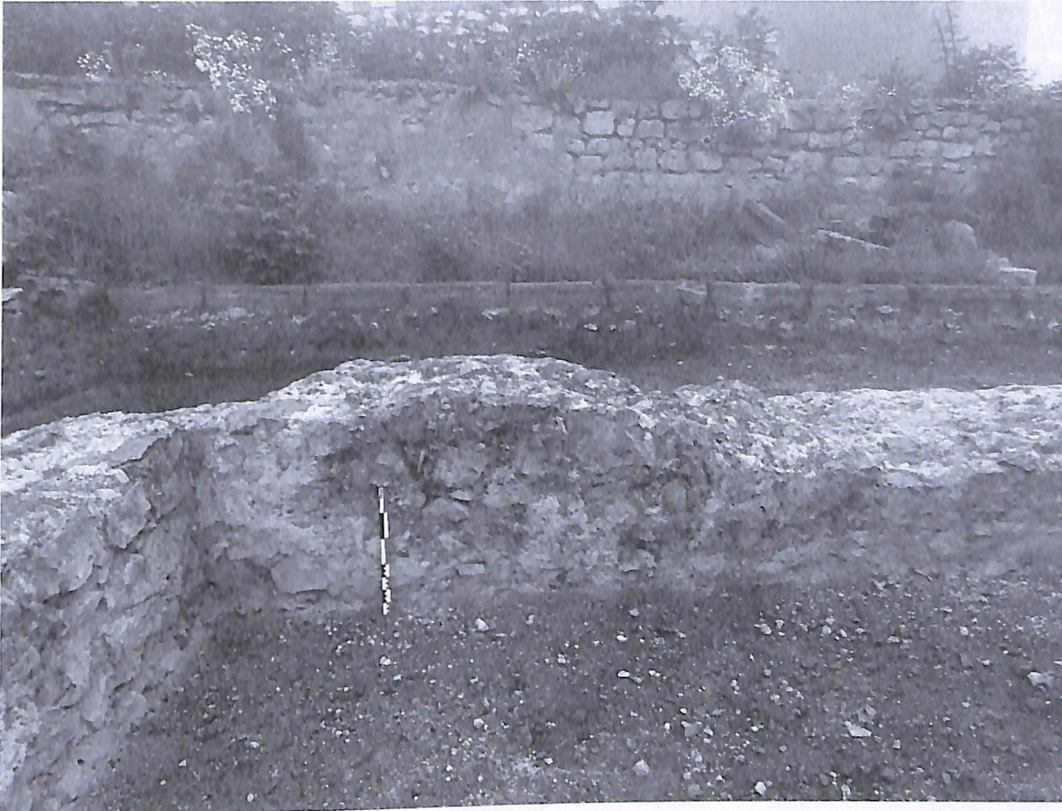
Եկեղեցին ներսից սուղուած է եղել. պահպանուել են սուղուի հետքերը հարաւային եւ արեւմտեան պատերի վրայ (նկ. 7):

Նկ. 7 - Սուլաղի հետքեր եկեղեցու պատերի վրայ

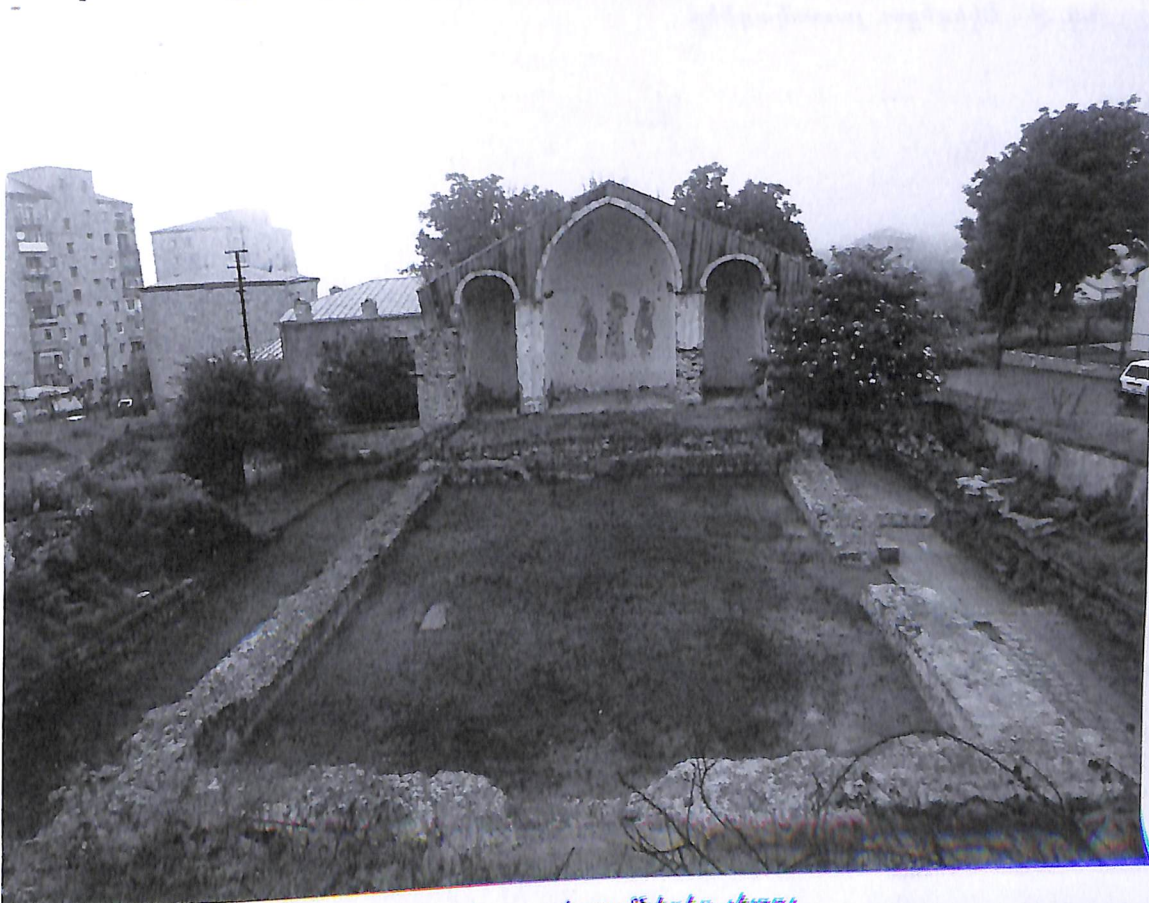
Նկ. 8 - Եկեղեցու ընդհանուր տեսքը պեղումներից յետոյ

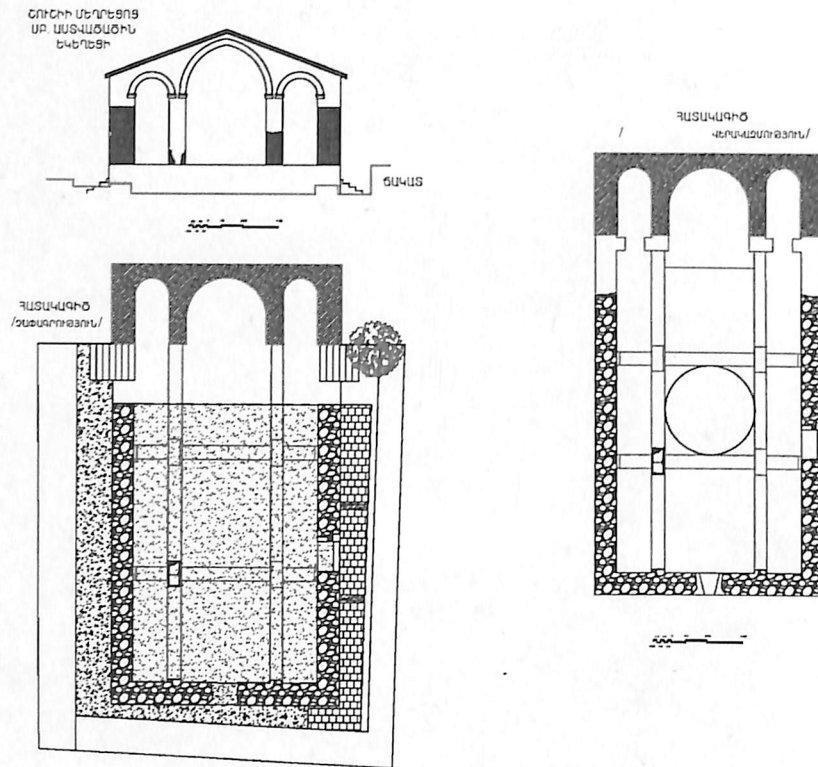
Պեղումների արդիւնքում վաւերացուել է 24,75*12,77 մետր չափսերի կառույցը, որի պատերի հաստութիւնը հասնում է մինչեւ 1,6 մետրի:

Նկ. 9 - Եկեղեցու յատակագրիչը
