Ճ Ա Ր Տ Ա Ր Ա Պ Ե Տ Ո Ւ Թ Յ Ո Ւ Ն
ARCHITECTURE

ԱՐԱԳՑՈՒՂԻ ՍԲ ԿԱՐԱՊԵՏ ԵԿԵՂԵՑԻՆ
ԵՎ ԴՐԱ ՄՇԱԿՈՒԹԱՅԻՆ ՀԱՄԱՏԵՔՍԱԸ

ST KARAPET CHURCH OF ARGYUGH
AND ITS CULTURAL CONTEXT

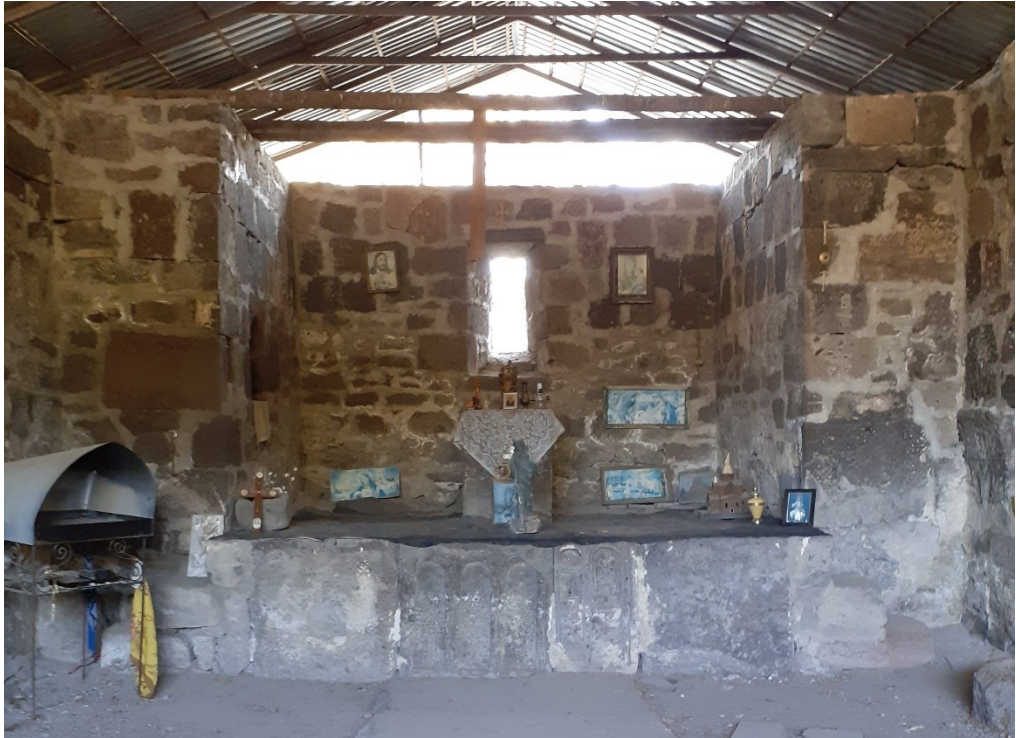
Նկ. 2 Ուղղանկյուն խորանը (լուսանկարը՝ Ռ. Գաբրիելյանի)

Մբ Կարապետ եկեղեցին ճարտարապետական բացառիկ կառույց է՝ 5-7-րդ դարերով թվագրվող: Պահպանված բազիլիկ եկեղեցիների շարքում այն միակն է, որն ունի ուղղանկյուն խորան/աբսիդ (նկ. 2) [1, էջ 82]: Եկեղեցու նախնական կառույցին պատկանող որմերը կառուցված են սև տուֆից, որը առկա է Արագյուղի հին տների շարվածքներում: Որմերի առանձին հատվածներում հանդիպում են տարբեր գույների տուֆ քարատեսակներ: Հյուսիսային պատի վերևի հատվածում կա վիմագիր արձանագրություն կրող բեկոր, որի վրա առկա է՝ ԿԱՆԳՆԵՅԱՎ գրությունը: Ինչպես նաև շատ են զարդանախշերով և ակնհայտորեն խաչքարի հատված հանդիսացող բեկորները: Դրանք ունեն բուսագալարներ, վարդյակներ, խաչաքանդակներ ու երկրաչափական այլևայլ զարդարանքներ:

Ինչ վերաբերում է եկեղեցու ուղղանկյուն արսիդին (նկ. 2), ապա այն ունի 4,1 X 3,7 մ չափեր և 1 մ բարձրություն, երկու կողմերից ունի 67 սմ լայնությամբ աստիճաններ, արսիդի եզրերը որմերից հեռու են 1,1 մետրով: Բեմատեջքը ունի յուրօրինակ պատկերներ: Ձախ կողմում առկա է սյուններով ու կամարներով ավետարանի խորան հիշեցնող զարդամոտիվ: Ձախ կողմում տեսնում ենք կամարների մեջ ամփոփված մարդու և խաչերի պատկերներ (նկ. 4):

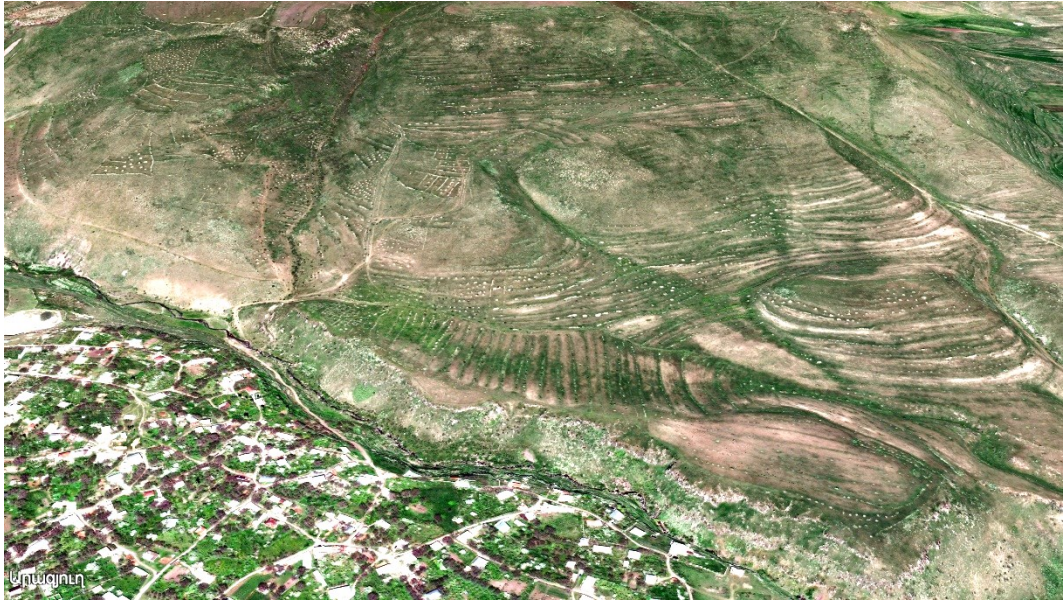
Նկ. 5. Արագյուղի դաշտավարական դարավանդները (Google Earth Pro)

Արագյուղից դեպի հյուսիս-արևելք՝ Արայի գետի ձախ կողմում գտնվող բլրալանջերին, առկա են դաշտավարական դարավանդներ (նկ. 5): Ներկայումս այդ տարածքը օգտագործվում է որպես արոտավայր, սակայն դրանք նախկինում եղել են մշակվող

վարելահողեր: Մինչև այժմ բազմաթիվ դարավանդների վրա կարելի է տեսնել անմշակ աճող տարեկանի ու վարսակի ցողուններ: Արտաքին կառուցվածքային հատկանիշներով Արագյուղի դարավանդներն ունեն ուղղաձիգ երկայնական տեսք և նույնական են Լոռիում, Սյունիքում, Արցախում, Գանձակում տարածված դաշտավարական դարավանդներին [3; 4]: Ըստ էության, այստեղ նույնպես կիրառվել է հողը միաթև հերկելու եղանակը, որի հետևանքով էլ մշակվող հողակտորների միջնակներում ձևավորվում են հենաթմբեր: Արբանյակային լուսանկարի միջոցով առավել արտահայտիչ կարելի է տեսնել, որ գրեթե բոլոր միջնակներում առկա են քարակույտեր, սակայն դրանք լցված են անկանոն կերպով և չունեն հողամաշումը կանխող դարավանդային հենապատերի գործառույթ: Արագյուղի դաշտավարական դարավանդների գլխավոր առանձնահատկությունն այն է, որ դրանք ոռոգովի են եղել: 2024 թ. մեր իրականացրած դաշտային հետախուզական աշխատանքների ժամանակ արձանագրել ենք առուների հետքեր (նկ. 6; քարտեզ 1): Գլխավոր առուն անցկացված է լանջային տարածքով և ունի միակողմանի քարահողային հենաթումբ: Այն ջուր է վերցրել «Նավքաշ» կոչվող ձորի գետակից, որն ըստ բանասացների հաղորդած տեղեկությունների՝ մինչև 1950-60-ական թթ. մշտահոս է եղել, կամ կտրվել է միայն տապ ամառներին: Ներկայումս այնտեղ ջուր է հավաքվում բացառապես վաղ գարնանը՝ հալոցքների ժամանակ: Ինչպես երևում է առվի անցկացման ուղղությունից, դրանով ոռոգվել են հիմնականում բլրալանջի միջին ու ստորին հատվածներում գտնվող դարավանդային վարելահողերը (քարտեզ 1):

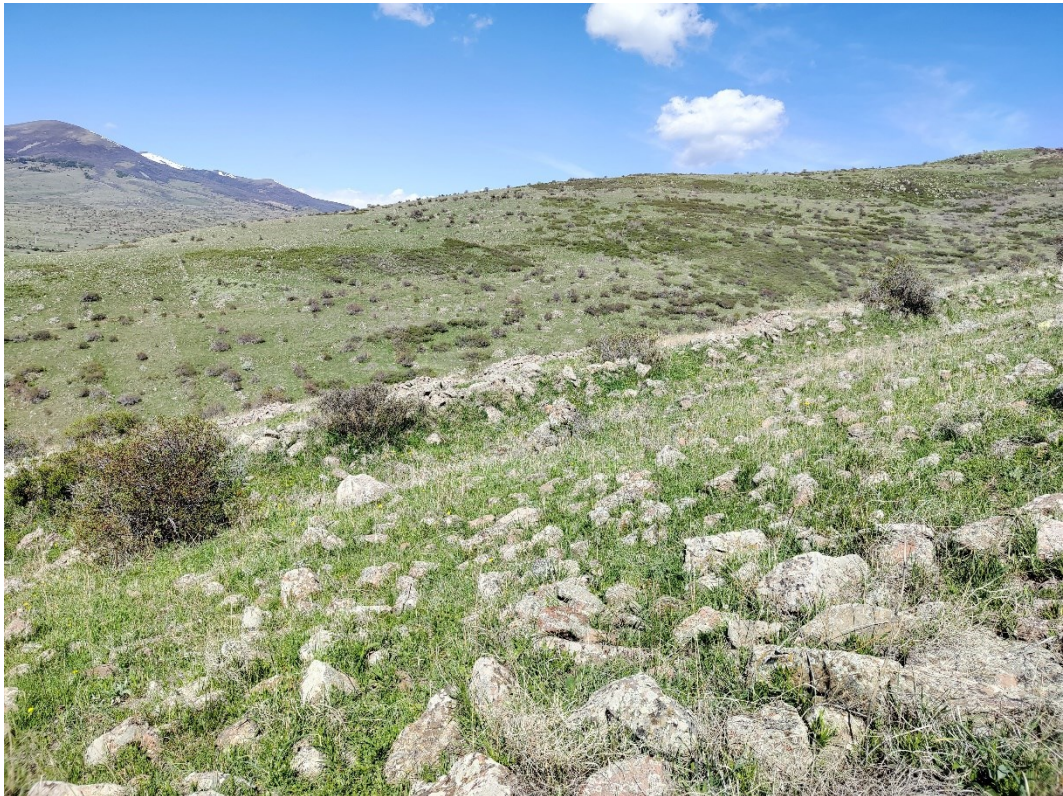
Նկ. 6. Դարավանդների ոռոգման համար նախատեսված ջրանցք (լուսանկարը՝ Ա. Անանյանի)

Ներկայացված ոռոգման համակարգից բացի, Արագյուղով է անցնում պատմիչ Ջաքարիա Քանաքեռցու հիշատակած ջրանցքը, որը ոռոգել է Եղվարդի հողատարածքները (քարտեզ 1): Ընդ որում, հետաքրքրական է այն, որ պատմիչը նշում է, թե այս ջրանցքը վերանորոգվել է եղվարդցիների կողմից [7, էջ 117]: Այսինքն՝ այն 17-րդ դարից ավելի վաղ է կառուցվել: Ճարտարագետ և ջրաշինարար Վ. Դինգելշտեյնը նշում է, որ Էջմիածնի վանքին պատկանող Եղվարդը ջրանցք ուներ անցկացված Աղավեր գետից, որը Հրազդանի վտակներից էր: Ջրանցքն անցնում էր Արագյուղ, Մարալանջ, Դովրի գյուղերի մոտով, որոնք իրավունք ունեին միայն խմելու ջուր վերցնել դրանից [12, 128]³: Ջրանցքով Եղվարդը ստանում էր 4 բահ⁴ ջուր [15, էջ 273]: Ըստ ԱՏՀ-ով ստացված տվյալների՝ դրա ընդհանուր երկարությունը ավելի քան 18 կմ է: Ընդ որում, Արագյուղի մոտ՝ ձորի հատվածում ջրանցքն անցնում է նաև վիմափոր գետնուղով, որն ունի մոտ 70 մ երկարություն: Ներկայումս այս համակարգն օգտագործում են միայն Արագյուղի բնակիչները:

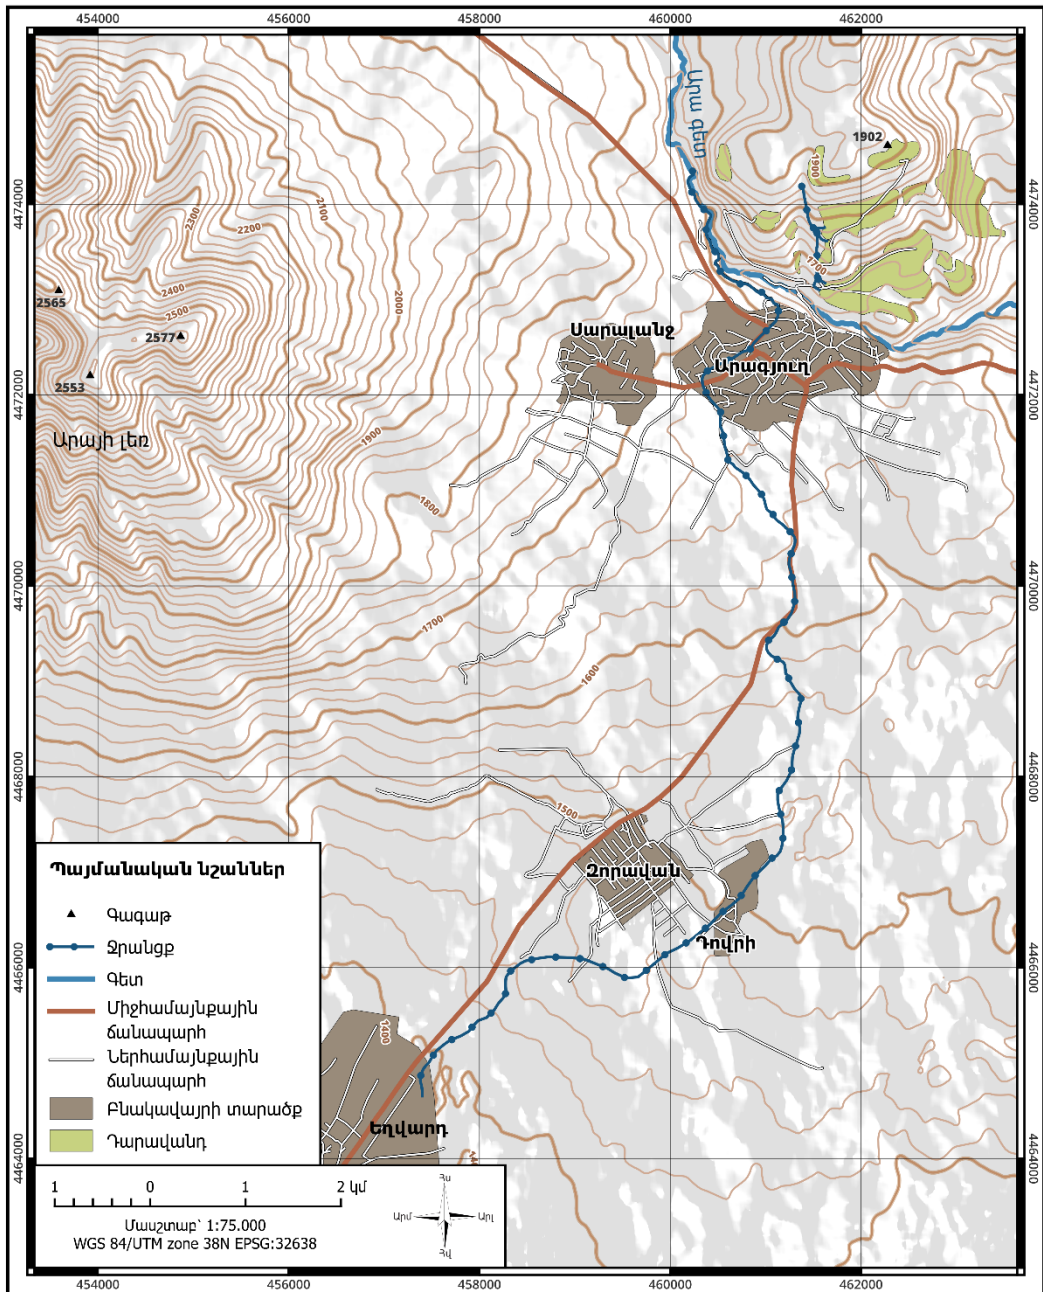
Քարտեզ 1. Արագյուղի դարավանդների և ջրանցքների տեղագրական քարտեզ (քարտեզագիր՝ Ռ. Գաբրիելյան)
