## ՆՈՐՈԳՈՒԹԻՒՆՆԵՐ Ս. ՄԻՆԱՍԻ ՄԱՏՐԱՆ ՄԷՋ

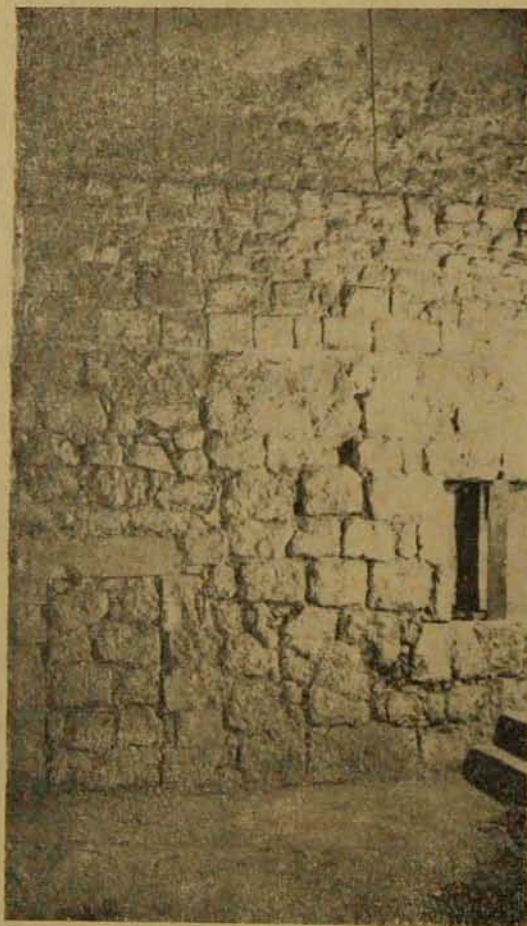
Թիւ 10. Ս. Մինասի (հիւսիսային) հնադրոշմ պատի ծեփը վար առնուելէ յետոյ. ձախ կողմը՝ հիւսուած փոքր «դուռ» մը:

հնադրոշմ պատերը, որոնք շինուած էին կիսատաշ քարերով, որոնք սակայն կորսւնցուցած էին իրենց ողորկութիւնը եւ եզերքներու կանոնաւորութիւնը, դարերու ճնշումին եւ խոնաւութեան պատճառած մաշումներէ եւ բեկումներէ (Տէ- Պ-դէ- Բէ- 10): Քարերէն ոմանք բոլորովին կակուղցած եւ գրեթէ կիրի վերածուած էին: Այս տեսակ քարերը ամբողջութեամբ հանուեցան եւ նորերով փոխարինուեցան: Պատի քարերուն ճեղքերուն հին շաղախը ամբողջութեամբ մաքրուեցաւ եւ տեղը լեցուեցաւ

ծեփը վար առնելէ յետոյ, հիւսիսային պատին վրայ մէջտեղ ելաւ ցած եւ փոքր «դուռ»ի մը տեղը որ քարերով հիւսուած էր (Տէ- Պ-դէ- Բէ- 10): Իսկ հարաւային պատին վրայ կամարակապ մը ելաւ, որ ի սկզբան հին դուռի մը կամ պատուհանի տեղ կարծուեցաւ. ետքէն սակայն ստուգուեցաւ որ ճարտարապետական հնարք մըն էր ամրացնելու համար այս պատը, որ բարակցած էր այս կէտին վրայ, իր անմիջական ետեւը, Ս. Գլխադրի մատուռին աւելի տեղ տալու համար: Հնագէտ ճանչ-

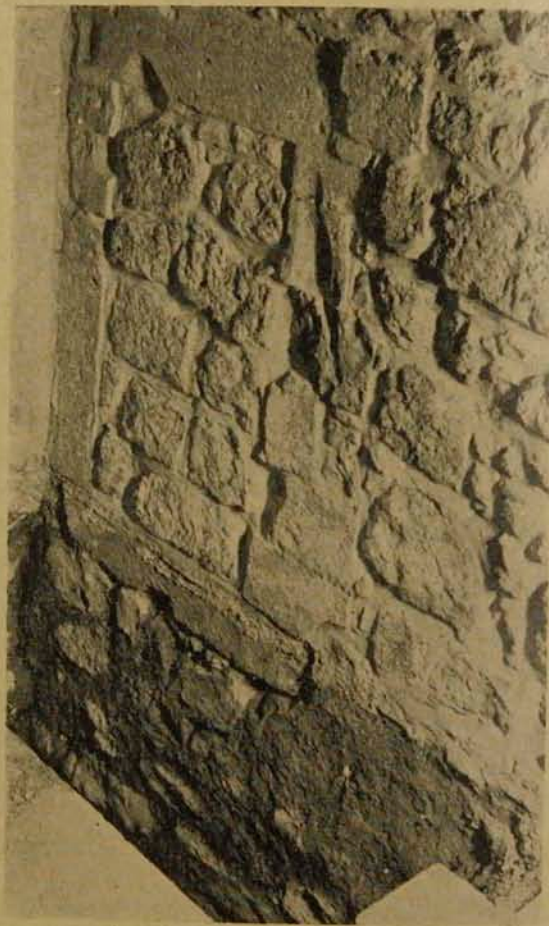
Թիւ 11. Ս. Մինասի հիւսիսային պատէն մաս մը (նորոգուելէ վերջ) որ կը շարունակուի գետնի սակ: Հիւսուած փոքր «դուռը» այստեղ պատմականի մը դիրքին կը բարձրանայ:

նոր եւ ամուր շաղախ, պատրաստուած ճերմակ սիւննիթով: Նոր շաղախին գիծերը հնարաւորութեան սահմանին մէջ ցած լեցուեցան, պահելու եւ շեշտելու համար քարերուն հնադրոշմ նկարագիրը (Տէ- Պ-դէ- Բէ- 11): Նորով փոխարինուեցաւ նաեւ առաստաղին ծեփը:

ՊԵՂՈՒՄՆԵՐ Ս. ՄԻՆԱՍԻ ՄԷՋ: Այս մատուռի երեք նորոգուած պատերուն ներքեւ եւս փոսեր բացուեցան: Հիւսիսային պատին ներքեւը պեղուելով յայտնուեցաւ որ պատը միակտուր կերպով կը շարունակուի գետնի տակ, իբրեւ կանոնաւոր պատ եւ ոչ իբրեւ հիմք (ՏԵ՝ Պ-ԴԷԷ ԲԷ- 11): Ինչպէս բնական էր ակնկալել, գետնին տակ մնացած մասը աւելի լաւ վիճակի մէջ պահուած էր քան յատակէն վերի մասը: Բուն հիմքը, անտաշ եւ մեծ քարերով, կը սկսէր ներկայ սալայատակէն 1Ճ0 սմ. խորութենէն յետոյ: Այս նոր յատակէն դիտուած ատեն, սոյն պատին վրայ զանուած հիւսուած փոքր «դուռը» պատուհանի կը

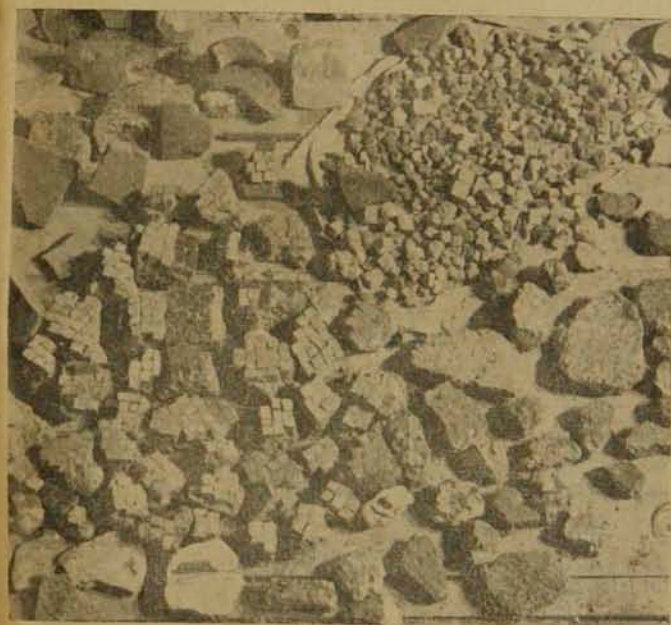
Թիւ 12, Մոզայիքի եւ խեցեղէնի բեկորներ, ելած՝ Ս. Մինասի մասրան մէջ կասարուած պեղումներու ընթացքին:

վերածուէր (ՏԵ՝ Պ-ԴԷԷ ԲԷ- 11): Այստեղ փորելու ատեն գտնուեցան նաեւ մոզայիքի քանի մը բնկորներ, որոնք ուրիշ տեղէ մը պատահաբար այնտեղ նետուած ըլլալու երեւոյթն ունէին քան թէ տեղւոյն վրայ յատակի մը մաս կազմած ըլլալու:

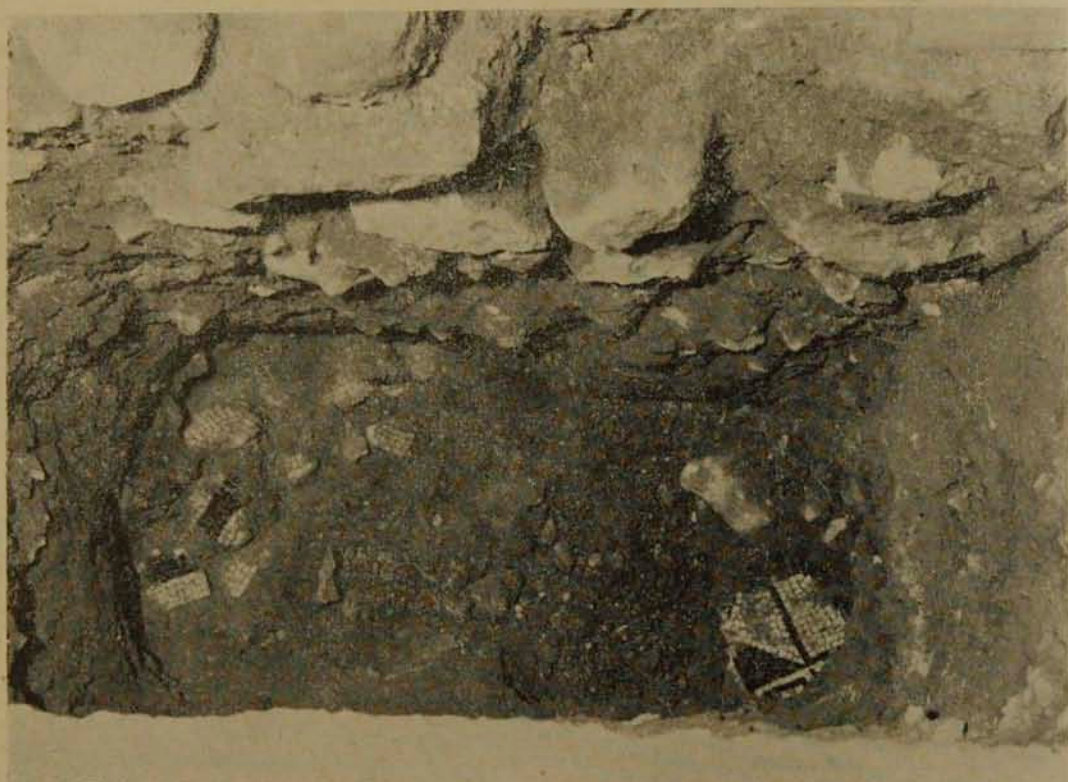
Թիւ 13, Ս. Մինասի մատրան հարաւային պատին ներքեւի փորուածքը ուր կը նշմարուին հին մոզայիք յատակի մը հետքեր:

պէս, այլ ներկայ սալայատակին գրեթէ անմիջապէս կը յաջորդէր պատին հիմքը, կոշտ եւ անտաշ քարերով (ՏԵ՝ Պ-ԴԷԷ ԲԷ- 13): Ուրոշ խորութենէ մը սկսեալ բրիչի գրեթէ ամէն հարուածին մէջ տեղ կ'ելլէին պատի ընտիր ծելի հաստ կտորուանքներ որոնցմէ ոմանց վրայ նշմարելի էին հին գունաւոր զարդանկարներու հետքեր: Երեւան կ'ելլէին նաեւ մոզայիք յատակի կտորներ, կէս ծեռքի մեծութեամբ կամ աւելի փոքր ծաւալով, որոնց վրայ մոզայիքի քարերը դեռ ամբօրէն կը մնային: Ինչպէս նաեւ մոզայիքի կրա-շաղախ յատակներ որոնց վրայի քարերը թափուած էին (ՏԵ՝ Պ-ԴԷԷ ԲԷ- 12): Ասոնք առ հասարակ կ'ելլէին հողին հետ խառն ի խուռն, եւ ամէն դիրքերով, գլխիվայր, կողին վրայ հողին մէջ խրած, եւայլն. ուրիշ խօսքով՝ այս բնկորները այնտեղ նետուած ըլլալու տպաւորութիւնը կը ներգործէին, քան թէ հաստատ յատակի մը մասը կը կազմէին տեղւոյն վրայ: Մոզայիքի այս կտորները առհասարակ խոշորեկ եւ միջակ տեսակէ էին, եւ երեք գոյներէ կը բաղկանային, մերմակ, սեւ եւ կարմիր:

մեծագոյն կտորն է (ՏԷ՝ Պ-Գէ-Է-Դ-13): Այս երկու կտորներն ալ կղզիացած էին, այսինքն որեւէ ուղղութեամբ գետնին տակ շարունակուելու հետքեր կարելի չեղաւ զրտնել: Չմոռնանք սակայն որ մատուռին յատակը ամբողջութեամբ չբացուեցաւ:
