# ԳԵՐՄԱՆԻԱՆԻ ՊԱՐՏԷԶ

Բ. — Գ Ե Խ Տ Ե Բ Բ (\*)

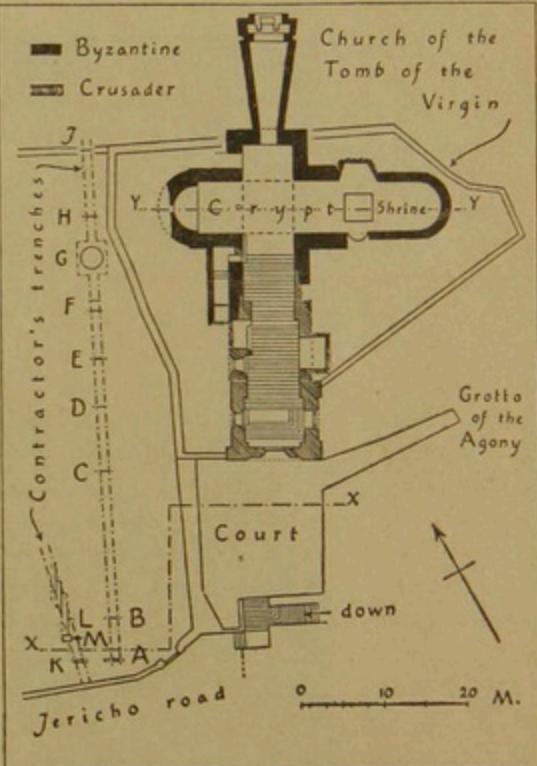
1. Ընդհանուր յատակագիծ Ա. Առաւածածնայ եկեղեցւոյ եւ շրջակալից։ Պատկերին նախ կողմի մասը, ուրեկ կէ-կիւսաւոր ուղիղ զիմը կ'անցնի, Նայոց Գերսեմանիի պատեզին այն մասն է որ ջրանցք մը բանալու բիբացին ննազիւսկան մնացուղիներ գտնուեալու։

Բացուած երկու խրամները և Ա. Առաւածուածնայ եկեղեցւոյ լոգհանուր յատակագիծը կ'երեսի թիւ 1 պատկերին մէջ։ Երեան ելած հնագիտական մնացորդները երկու գլխաւոր մասերու կը բաժնուին։ — ա) Հարաւային կողմը գտնուող սալքարերով յատակ մը և հարաւ ու հիւսիս գլուխուող սոյն սալայատակին մոզայիք չերտերը. բ) Սալայատակին գէպի հիւսիս՝ արեւմուտք երկարող և սալայատակին զուգահեռ DE(\*\*), EF և FH սենեակներու շարք մը։

(\*\*) Եւրոպական զիրերով մասնանշուած տեղերը միշտ թիւ 1 պատկերին մէջ են։

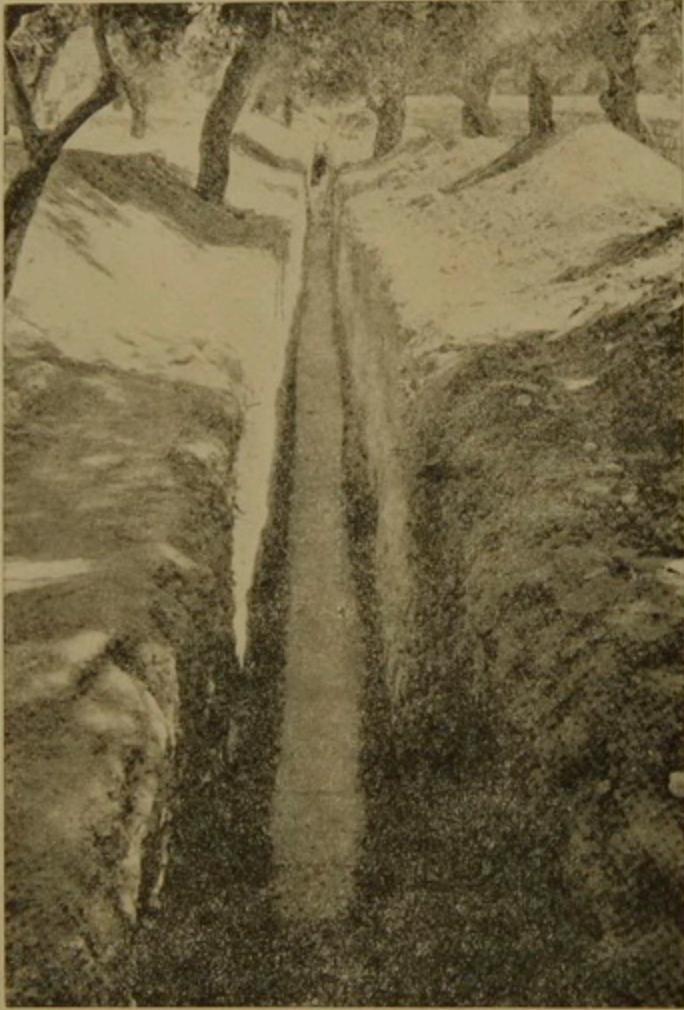
2. Գերսեմանիի Հայոց պարտեզին մէջ բացուած խամ-ջրանցքը ուրիշ նեազիւական մնացորդներ մէջեղ ելամ։

Սալայատակին ամրոգ երկայնքը երեան եկաւ գլխաւոր խրամին մէջ (պատկ. թիւ 2). իսկ անոր հարաւային եզերքը՝ քովմատի խրամին մէջ։ Երկու մասերուն մէջ ալ անիկա կը բազկանար մեծ կրաքար սալքարերէ, որոնք տաշուած էին անկիւն քաշուած զձերով։ Բարերը լու զետեղուած էին, և սալայատակը հիւսիսէն հարաւ թեթև կերպով գէպի վար հակած էր։ Միաժամանակ, բազզատելով հարաւէն երեցած երկու մասերուն մակարդակները, կ'երեսի թէ արեւելքէն արեւմուտք՝ այսինքն գէպի իր ենթագրեալ կեդրոնն ալ թեթև կերպով հակած էր։ Այս յատակին ներքն կար յատուեկ շինուած ջուրի ճամբար մը։ Այս ջրանցքը ձածկող քարերը կը պակսէին, բայց անոնց շաղախը կը մնար։ Անոնք վերցուած են հաւանաբար ասոր վըրայէն անցնող հետագայ ջրանցքին (արդեօք թթքակա՞ն) կառուցման ատեն։ Ինչպէս հետագայ ջրանցքին մէջէն՝ նոյնպէս ալ այս ջրանցքէն կ'անցնէր ձորին հեզեղը՝ այսինքն նախինին կեդրոնի գետակը։

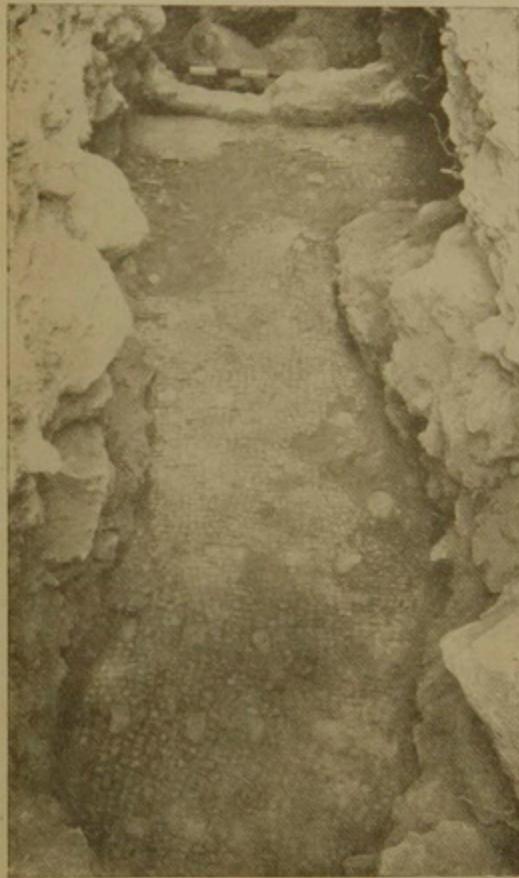
3. Հայոց Գերսեմանի պատելին ներեւէն ելած նին մոզայիկ յատակ։

էր մոզայիք սալայատակով մը։ Հարաւային կողմը անոր լույնքը անորու էր։ Յմասին մէջ միայն քիչ մը մնացած էր անկէ, սալաքարերուն անմիջապէս զիմացը (պատկեր 3). սկզբնապէս անիկա թերես կ'երկարէր գէպի հարաւ մինչև Ա պատը, որուն ընդերկեալ ընթացքը գտնուեցաւ ծեփուած ջրանցքի մը հետ, որ պէտք է տարածուած ըլլար մոզայիքին եզերքէն մինչև պատը։ Բոլոր մասերուն մոզայիքին

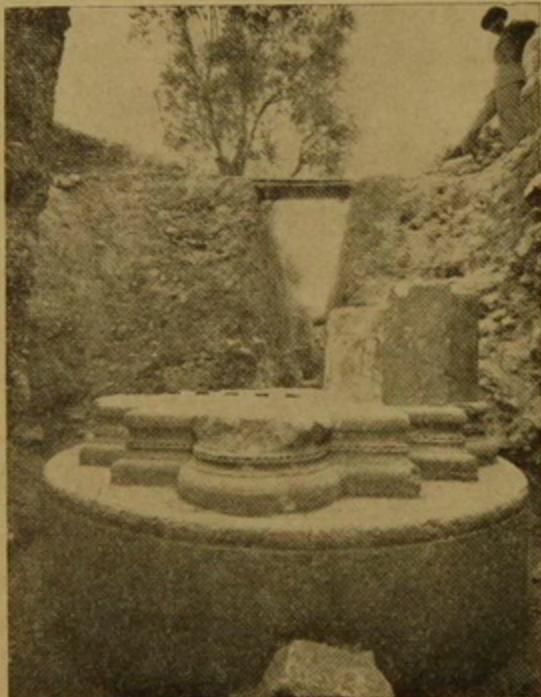
4. Կամարակալ սիւնի խարխիս երևան ելած Հայոց Գերեսմանիի պատէզին լաւակին։

քարի կտրոներ և նոյն գոյնով, կոմ հազուադէպօրէն՝ գեղին, թուխ և ու, որմանկարի բեկորներ գտնուեցան։ Այս Ա պատին և իր զիմացի Բ պատին մէջտեղը կը գտնուէր կամարակալ-սիւնի խորիսիւր՝ Ը (պատեկի 4):

տարապետական նշանակութիւն ունեցող առարկաներու մէջ կար անկիւնի սիւնի մը զլուխը կակուզ կրաքարէ, որ հաւանաբար զրան մը կողքին բարձրացող սիւնի մը խոյակն էր։ Նոյն քարէ համապատասխան խարիսխ մըն ալ գտնուեցաւ նոյն տեղ։ Թէև երկու կտորներն ալ կամարակալ-սիւնի խարիսխին մօտ գտնուեցան, խրամին այս մասին մէջ այս տեսակ զուսի մը հետքը չկար։ Բայց նոյն մասին մէջէն ուրիշ տեսակի երկու կտորներ ևս գտնուեցան, որոնք շատ հաւանաբար կը պատկանէին։ Ը կամարակալ-սիւնի խարիսխին հետքին վրայ հաստատուած կամարներու դրութեան։ Այս
