С. А. АРУСТАМЯН

## СЛУЧАИ ДВОЙНОЙ ПЯТОЧНОЙ КОСТИ СПРАВА

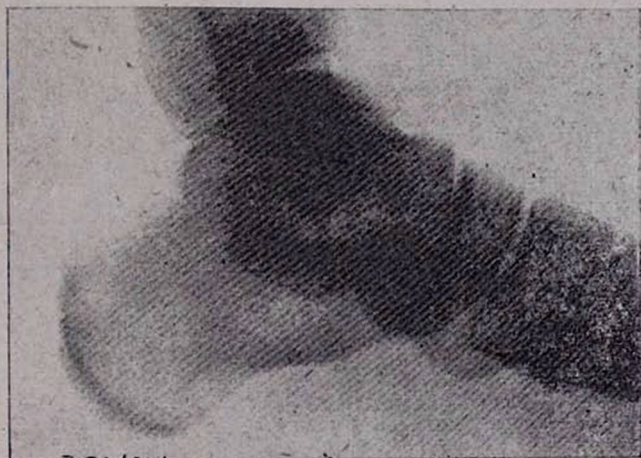
Рис. 1. Больная Т. А. Боковая рентгенограмма пяточной кости справа. Вторая пяточная кость справа.

Рентгенологическое исследование. Снимки области обеих пяточных костей в нескольких проекциях: справа на боковом снимке определяется дополнительная тень от пяточной кости пятигранной формы с четкими контурами. Слева—норма. Клинический диагноз оказался неправильным, так как костно-травматических изменений нет, отсутствуют и пяточные шпоры.

Закключение: вторая пяточная кость справа (рис. 1).

Приведенное наблюдение представляет интерес из-за своеобразной и редкой локализации и формы образования второй пяточной кости. Для иллюстрации мы избрали только боковую рентгенограмму, где четко бросается в глаза вторая пяточная кость.
