Դվինի կաթողիկոսական տաճար

К. Кафадарян

## Двинский кафедральный собор

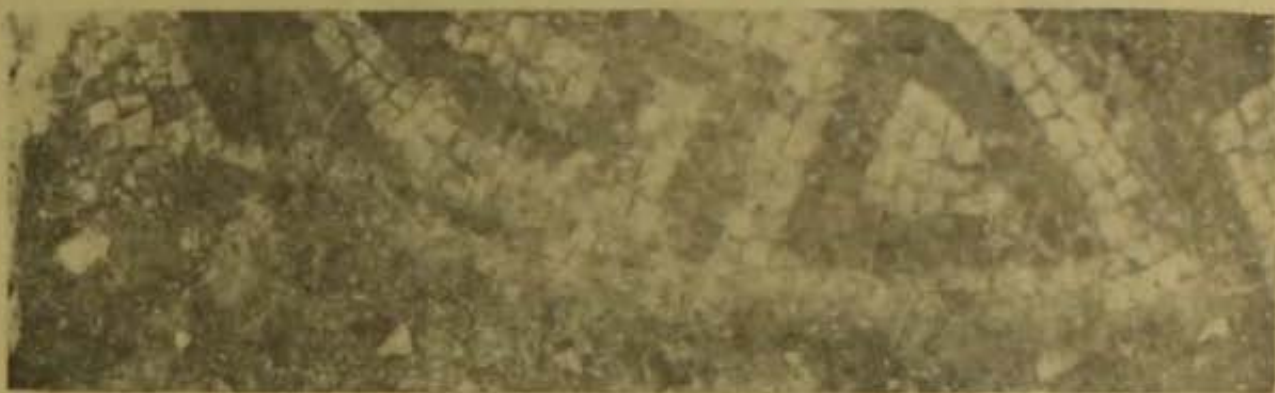
Մոդայիկ հատակ, լրացված Կաթողիկե եկեղեցում

Բաղիյի տաճարի երկրորդ հատակը նշանավոր է այն բանով, որ ծածկված է բնական քարերից կաղմված խճանկարով, որի հետքերը բացվել էին դեռևս 1938 թվականին, իսկ 1951 թվին այն մեծ ծավալով հայտնաբերվեց եկեղեցու արևմտյան մասում՝ իր բուն տեղում:

Դեռևս եկեղեցու կանգուն ժամանակ, երբ նորոգել են եկեղեցին, խճանկար հատակի երեսը ծածկել են կրաշաղախի թանձր շերտով, ուստի և այժմ խիստ դժվար է բաց անել նրա երեսը, որովհետև խճանկարի հատիկները վերին կրաշաղախին ավելի են կպած, քան թե տակի շերտին:

Սուղայիկ հատակը շինելու համար նրա տակ լցրել են մի շերտ քար և այդ շերտի երես-

սին, կրաշագախի վրա, մեկ բառ. սանտիմետրից ավելի փոքր մակերես ունեցող զուլնդզուլն խորանարդաձև խճարարերը դասավորել են զեղեցիկ երկրաչափական ձևերով:

Այս խճանկարը պատկանում է եռաթևի բազիլիկ տաճարին, հետևապես նա 5-րդ դարի գործ է և վերաբերում է կամ 450 թվականի և կամ Վահան Մամիկոնյանի 480-ական թվերին կատարած նորոգության: Այս խճանկարը խիստ ուշագրավ է, որովհետև նա Հայաստանի սակավաթիվ օրինակների մեջ հնագույնն է և ամենից լավ պահպանվածը. մինչև այժմ հայտնի էին միայն Զվարթնոցի 7-րդ դարի խճանկարի բեկորները:

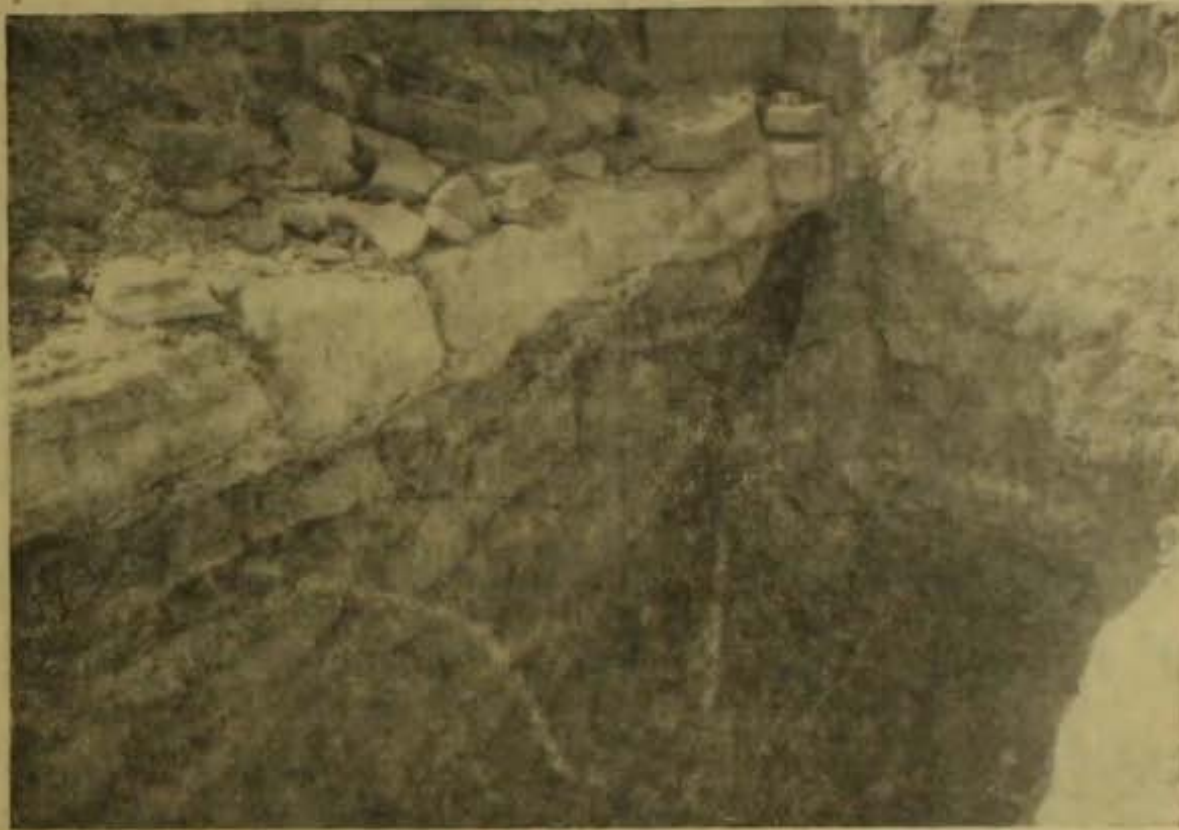
Կաթողիկե եկեղեցու հյուսիսային արտիդի հիմքերը, որտեղ երևում է արտիդի ուշ ժամանակում կառուցված լինելը
