Д Ж Р В Е Ж

РАСКОПКИ У РОДНИКОВ КОС-АХБЮР

РАСКОПКИ НА КЛАДБИЩЕ

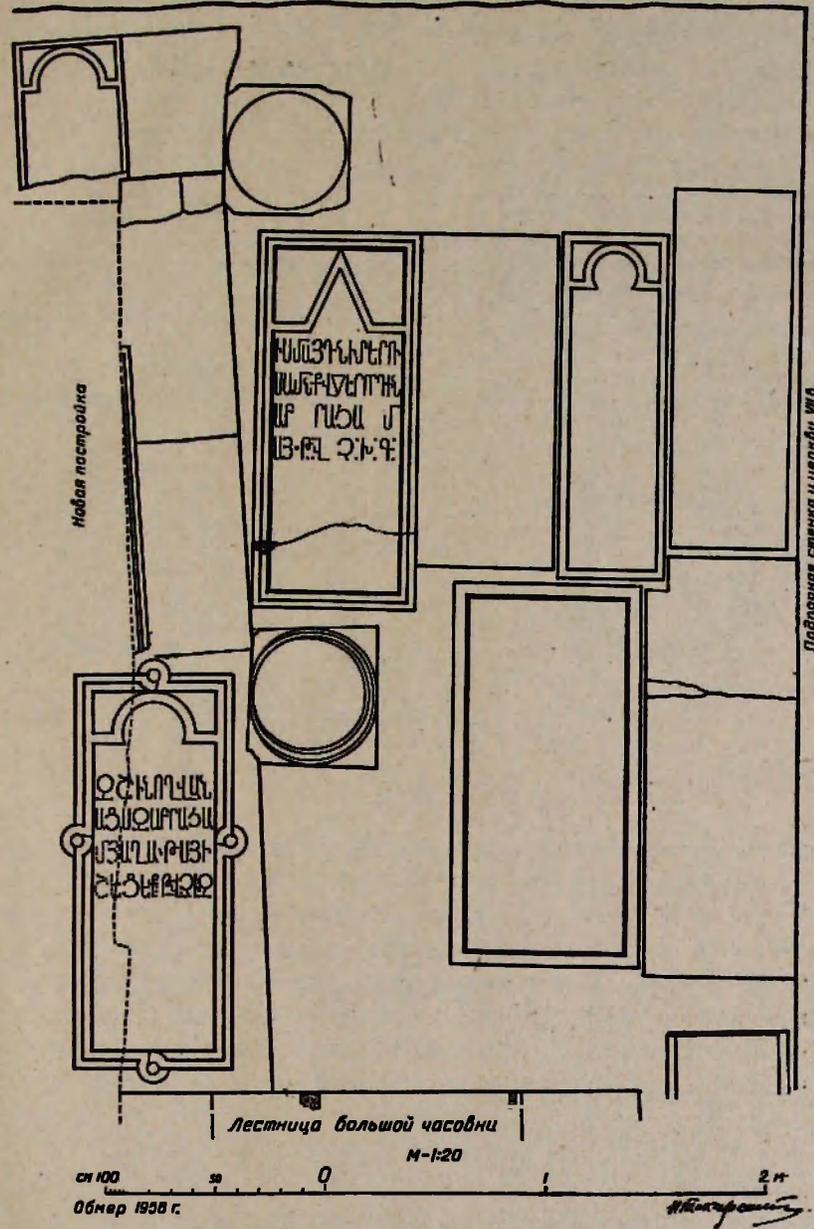
Рис. 2.

ДЖРВЕЖ. КОС-АХБЮР
 МОГИЛЫ ПЕРЕД БОЛЬШОЙ ЧАСОВНЕЙ

План раскопа

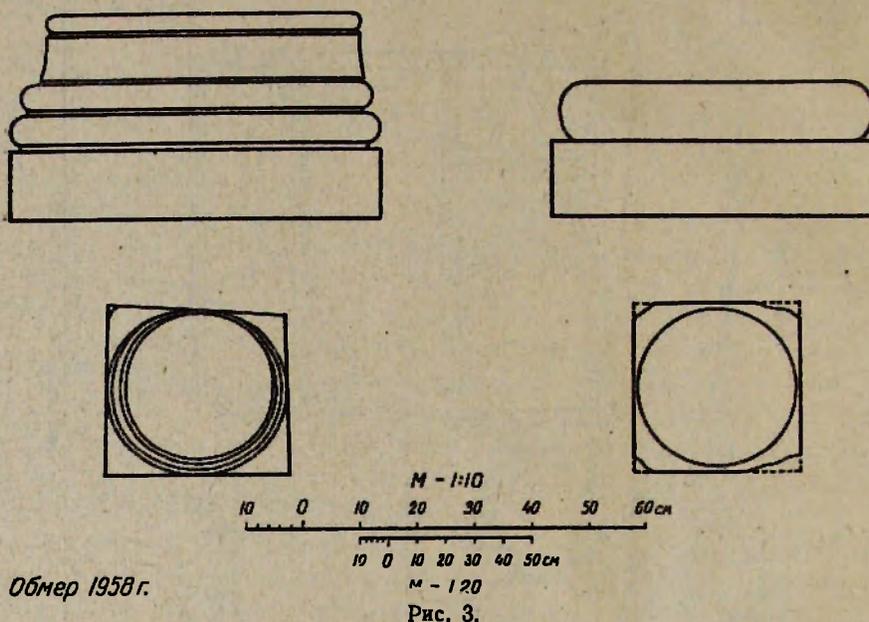
ДЖРВЕЖ. КОС-АХБЮР

Базы колонн

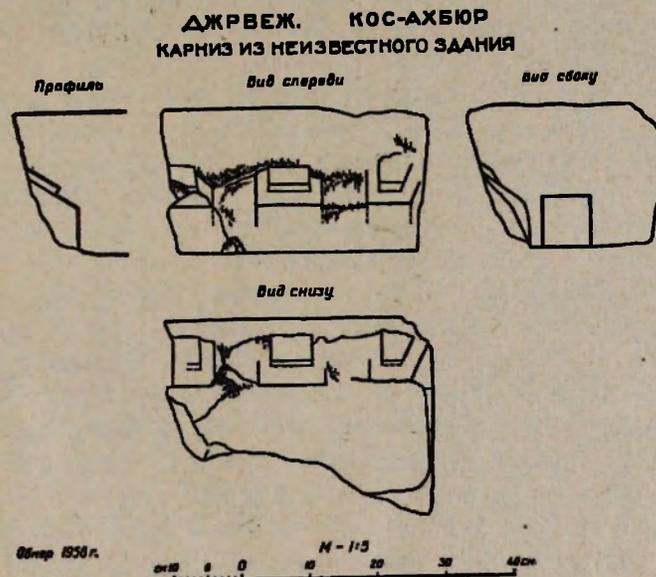
Рис. 5.

Небольшой блок карниза с зубцами сложной композиции (рис. 5, табл. 2), напоминающего зубчатый карниз барабана собора в Талине²³. Если принять во внимание, что карниз остальных частей собора,

построенного во второй половине VII века, по профилю и убранству резным плетением сходен с найденным нами при раскопках, то встает вопрос: не был ли зубчатым карниз и на барабане разыскиваемой нами церкви?

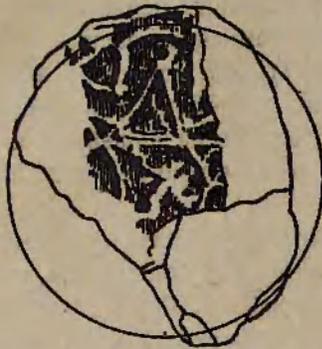
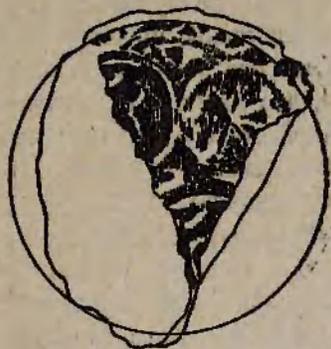
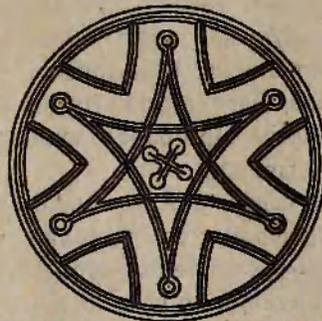
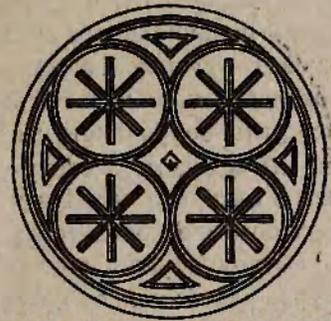
Рис. 6.

Каменный валик-штамп для карасов
(По рисунку с натуры Н.Токарского 1916 года)

Реконструкция

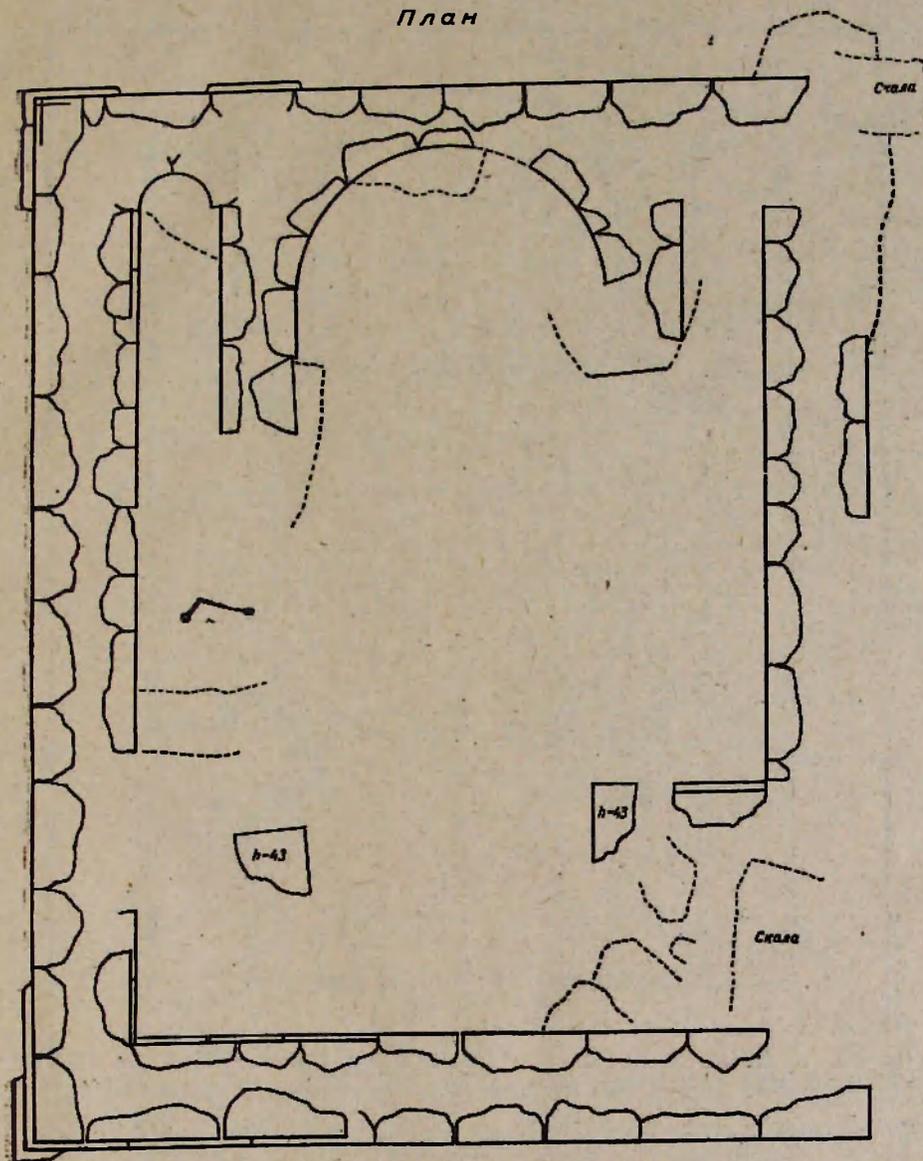
Рис. 7.

ДЖРВЕЖ. КОС-АХБЮР
ВЕРХНЯЯ ЦЕРКОВЬ XIII в.

План

облицовки (рис. 7). Эти же линии позволяют точно установить толщину стены, равную 1 м. Реконструкцию плана церкви, а следовательно, и ее типа серьезно затрудняет уничтожение концов абсиды, стенок с входами в пределы и западных опор купола. Единственными вещественными данными, могущими подсказать решение вопроса о плане, являются базы подкупольных опор и два камня из основания пилона в юго-западной части здания, оставшиеся, по нашему мнению, на своих местах после ее обрушения (рис. 7, 9, табл. 6).

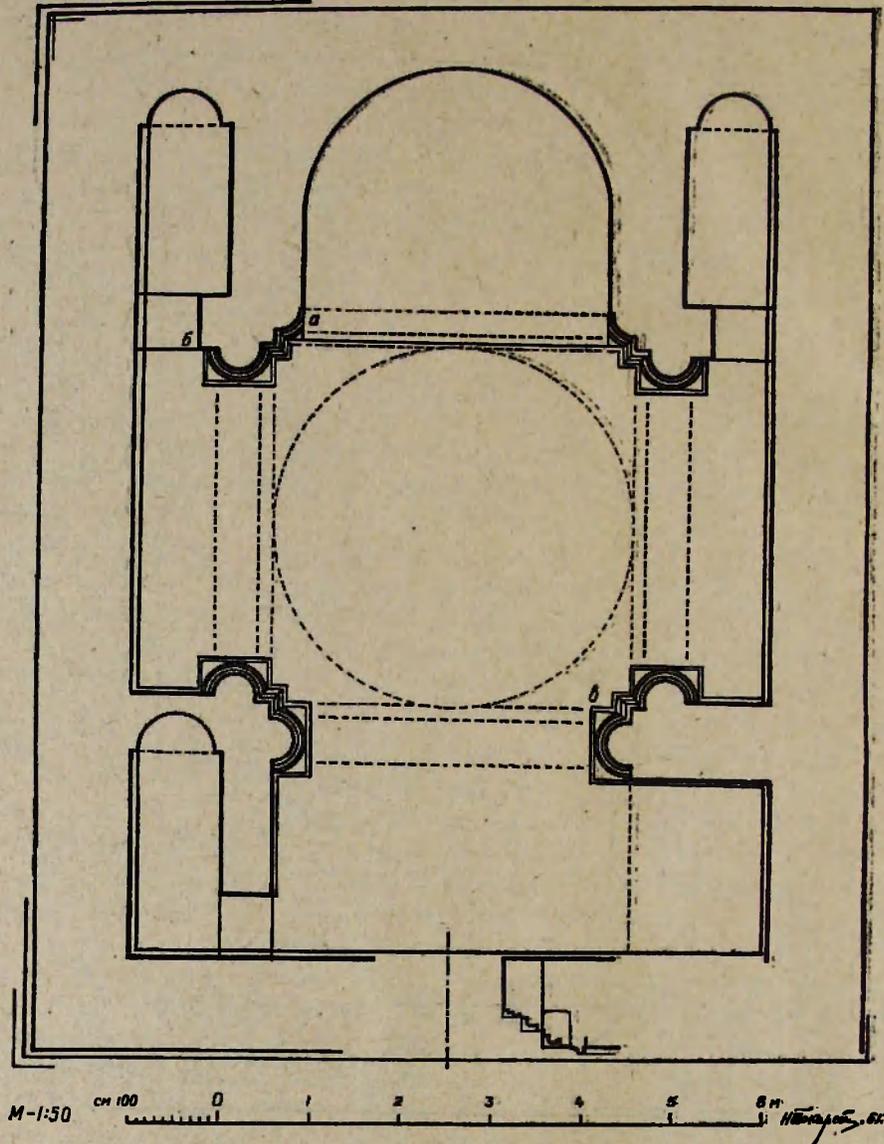
Рис. 8.

ДЖРВЕЖ. КОС-АХБЮР
ВЕРХНЯЯ ЦЕРКОВЬ XIII в.

Реконструкция плана

В обоих случаях базы находят свое место в углах подкупольного квадрата, причем дошедшие до нас — стояли у алтарной абсиды. Это видно из следующего: срез плоскостью *a* всех профилей базы у четверти колонны мог вызываться непосредственным примыканием к ней алтарного возвышения, выступающего из абсиды; чистая отеска другого конца базы под прямым углом к плоскости *b*, идущей за полуколонной, была необходима, если дальше следовал дверной проем в восточный придел (рис. 8).

Здание настолько разрушено, что данные, которыми мы располагали в нашей работе над реконструкцией плана, были явно недостаточны для получения точных, бесспорных результатов, и потому предлагаемые варианты плана (рис. 8) следует считать схематическими.

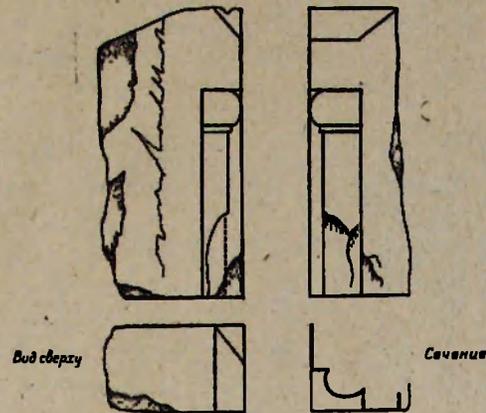
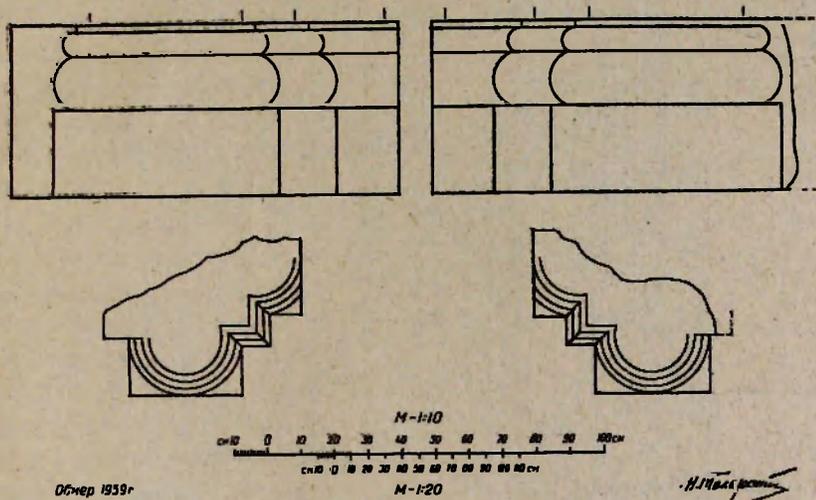
Рис. 9.

КОЛОНКА ИЗ ПОРТАЛА ВХОДА

БАЗЫ ПИЛОНОВ

красно обработанные камни из портала западной двери (рис. 9, 10) позволяют составить о нем лишь приближенное представление, так как утрачены весьма существенные его части—внешнее прямоугольное обрамление, камни из арок и тимпан. В какой-то степени о его виде можно судить, сопоставляя найденные камни с деталями в портале притвора при церкви 1003 года в монастыре Кечарук (Цахкадзор). На рис. 11 приведено изображение этого портала, сделанное нами пером с натуры в 1945 году. В церковных зданиях Армении южный вход нередко не только считался равноценным с западным, но и приобретал значение главного. В «верхней» церкви южного входа не было, так как ее южная стена расположена над самым обрывом.

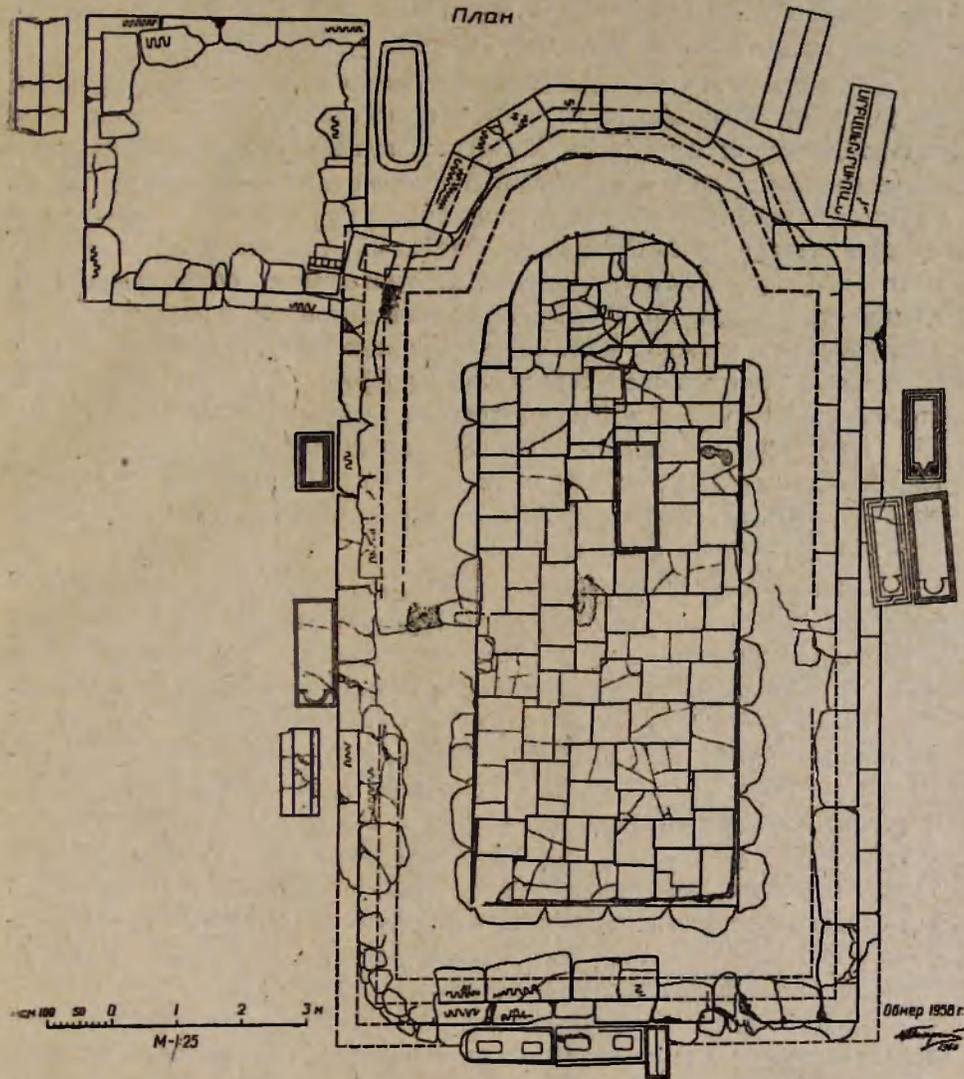
Рис. 12. .

ДЖРВЕЖ. КЛАДБИЩЕ
ЦЕРКОВЬ V в. - НАДГРОБНЫЙ ПАМЯТНИК

пятью гранями. Об этом свидетельствовала единственная сохранившаяся нижняя ступень основания (рис. 12, табл. 12). Выступающая абсида в простой церкви-зале—явление редкое и мне до того не встречавшееся; в одной из своих новых работ С. Мнацаканян приводит два примера подобных церквей V века—в Воскевазе и Джарджарисе²⁹. В отношении послед-

Сохранность ступеней, опоясывающих снаружи стены церкви, различна (рис. 12). Хуже всего дело обстоит на восточной стороне—здесь есть только нижняя ступень (табл. 12, 14); от двух верхних не осталось даже разрозненных камней. На северном фасаде видим две ступени из сильно побитых камней, изрезанных трещинами. Вторая ступень разорвана по середине стены—здесь была дверь. Западный угол разрушен полностью и заполнен крупным рваным камнем, образующим округлый переход к западной стене (табл. 12). В северной половине этой стены все три ступени стоят на месте; в южной части ее верхняя ступень отсутствует, а нижняя обломана и утратила свою первоначальную форму (табл. 13). На южной стороне камни ступеней в хорошем состоянии: кромки целы, трещин почти нет (табл. 13). В западной половине—верхняя ступень отсутствует, в восточной—верхняя доходит почти до конца стены, угловой камень средней достигает начала абсиды, а нижняя смыкается с единственной ступенью восточного фасада.

роны, где имеется разрыв в остатках стены, несколько одвинутый от ее середины к западу (рис. 12, табл. 12). Положение и ширина дверного проема (1,16 см) с большой вероятностью определяются камнями второй ступени. Нижняя ступень образовывала в двери порог высотой в 13—15 см. При осмотре развалин внутри может показаться, что была еще и южная, ныне заложённая, дверь. Поводом к этому может быть составная плита в облицовке стены, расположенная напротив северной двери (рис. 14, табл. 15). Однако, обратившись к внешней стороне стены, видим, что здесь прекрасно сохранившиеся две нижние ступени идут на всем ее протяжении без разрывов и поздних вставок (рис. 12, табл. 13). А шагать через вторую ступень, если бы она служила порогом, было совсем несподручно, так как ее превышение над нижней кромкой первого ряда внутренней облицовки равно 40 см.

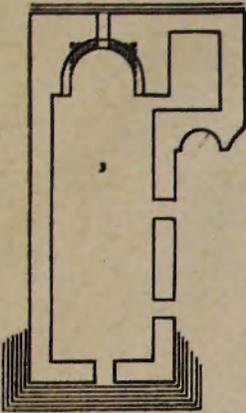
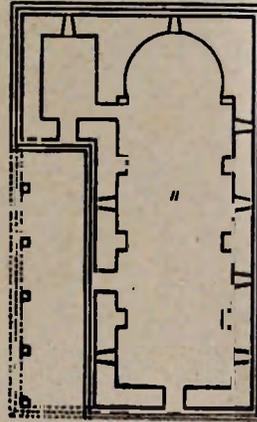
Рис. 13.

ОДНОНЕФНЫЕ ЦЕРКВИ ДРЕВНЕЙ АРМЕНИИ
ПЛАНЫ

1-Джрвеж. 2-Ваджаверс. 3-Дираклар. 4-Танап. 5-Егвард. 6-Ован (Атаракский)
7-Эчмиадзин. 8-Агавак. 9-Касох. 10-Ширсэндэмиз. 11-Двин. 12-Гарни

В IV веке христианство было признано официальной религией в Армении. Хотя на первых порах шло повсеместное разрушение языческих святилищ, уцелевшие могли быть приспособлены под церкви. Так, например, Т. Тораманян и И. Стржиговский относили к числу таких приспособленных святилищ разрушенную ныне церковь в Диракларе (Карнута), основываясь, между прочим, на прямоугольной якобы форме алтаря³³. В действительности никакого прямоугольного алтаря там не было, и новая облицовка «одела» в 1861 году первоначальную, тоже полукруглую абсиду (рис. 13)³⁴.

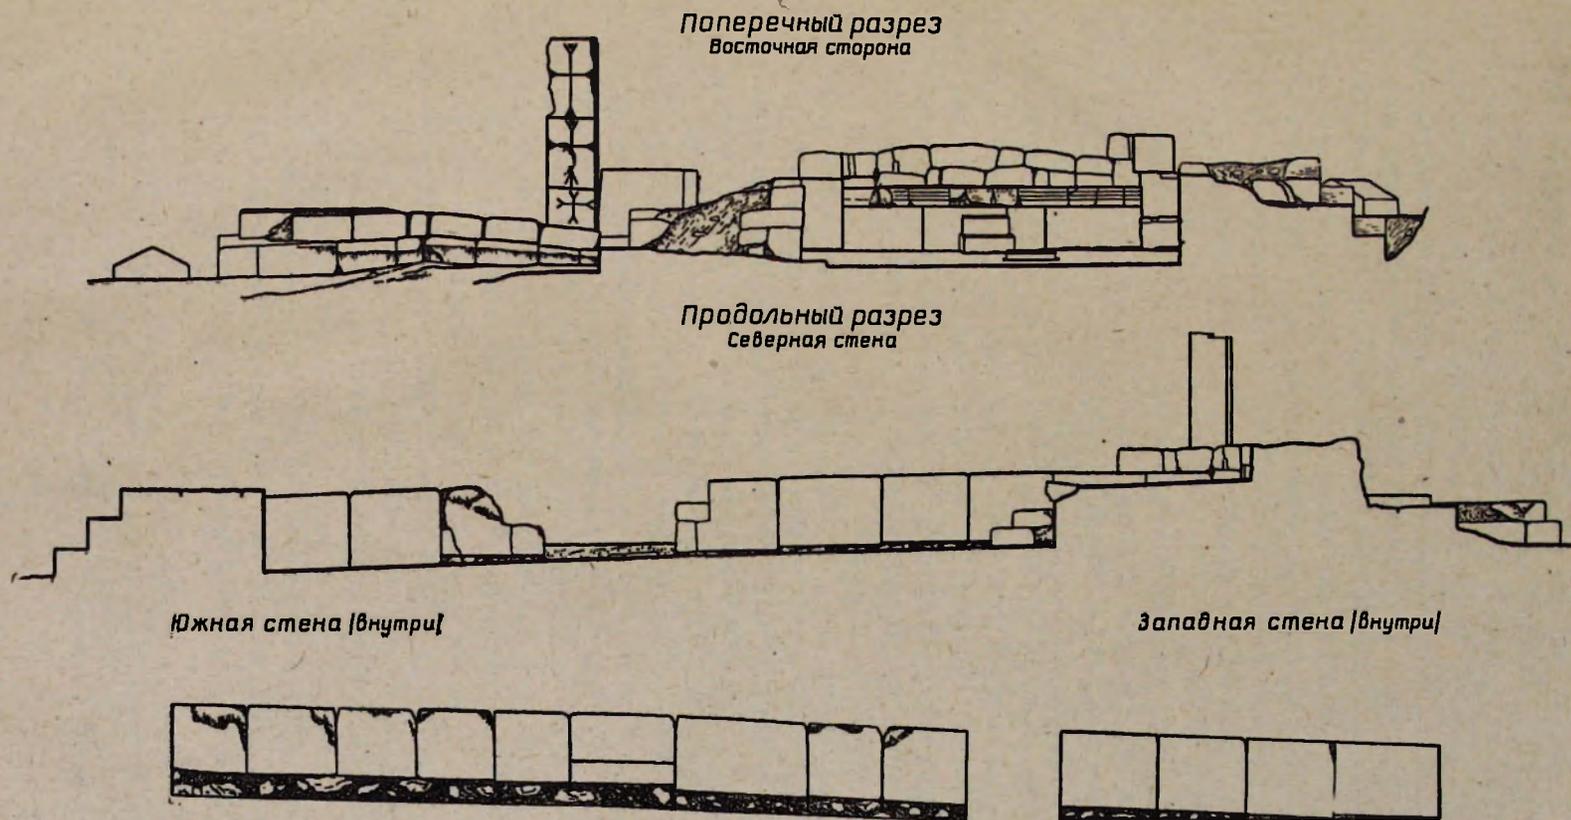
Рис. 14.

ДЖРВЕЖ

ЦЕРКОВЬ V в.

Обмер 1958 г.

Западной двери в церкви никогда не было. Это хорошо видно на продольном разрезе, где показаны стоящие на своем месте и плита внутренней облицовки, и все три ступени основания стены. К тому же, как раз на месте двери, на нижней ступени обосновались и поздние постаменты крестных камней (рис. 12, 14). Единственный вход находился с северной сто-

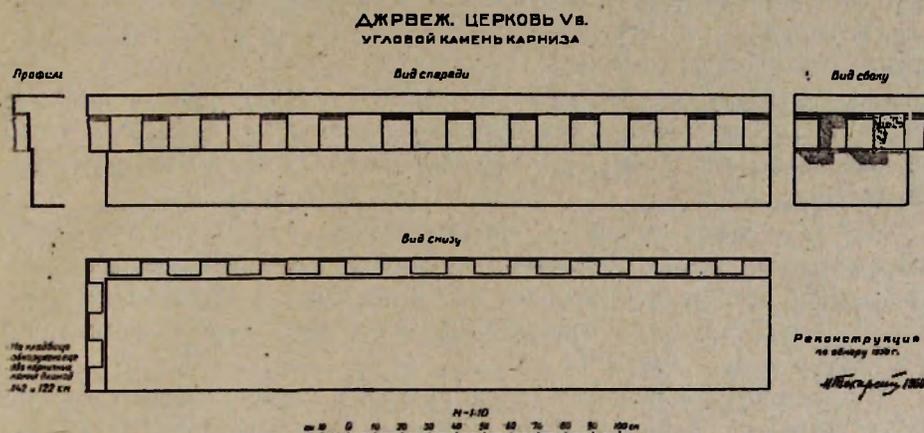
Рис. 15.

между ними бетоном из рваного камня и гравия на известковом растворе. Облицовочные плиты, судя по единственному сохранившемуся ряду, были очень крупных размеров, — средняя длина их колеблется в пределах 80—100 см, хотя несколько из них превышают эти цифры (109, 113 и даже 139 см); высота 70—80 см и толщина 30—40 см. Еще более внушительны камни, из которых сложены ступени — об их длине можно судить хотя бы по первым блокам в западной части южной стены — 127, 151 и 181 см. А угловой камень карниза, поставленный как стела, имеет длину 244,5 см (рис. 15).

За время раскопок на кладбище, в непосредственной близости от развалин, были обнаружены еще два блока зубчатого карниза, длиной 122 и 142 см (табл. 9). Высота всех карнизных камней 41—41,5 см. Она делится на три неравные части, определяющие профилировку лицевой поверхности, — 21, 13—13,5 и 7 см. Нижняя, самая широкая плоскость, вероятно, являлась продолжением плоскости стены, и собственно карниз начинался выше нее. Средняя плоскость выступает относительно нижней на 1,5 см и несет крупные зубцы, имеющие ширину 10 см, расставленные друг от друга на расстоянии 12 см. Над зубцами — полка, отделенная от них узкой бороздкой. Выступ полки и зубцов 5,5 см. Лицевая поверхность зубцов имеет небольшую вогнутость (рис. 15)

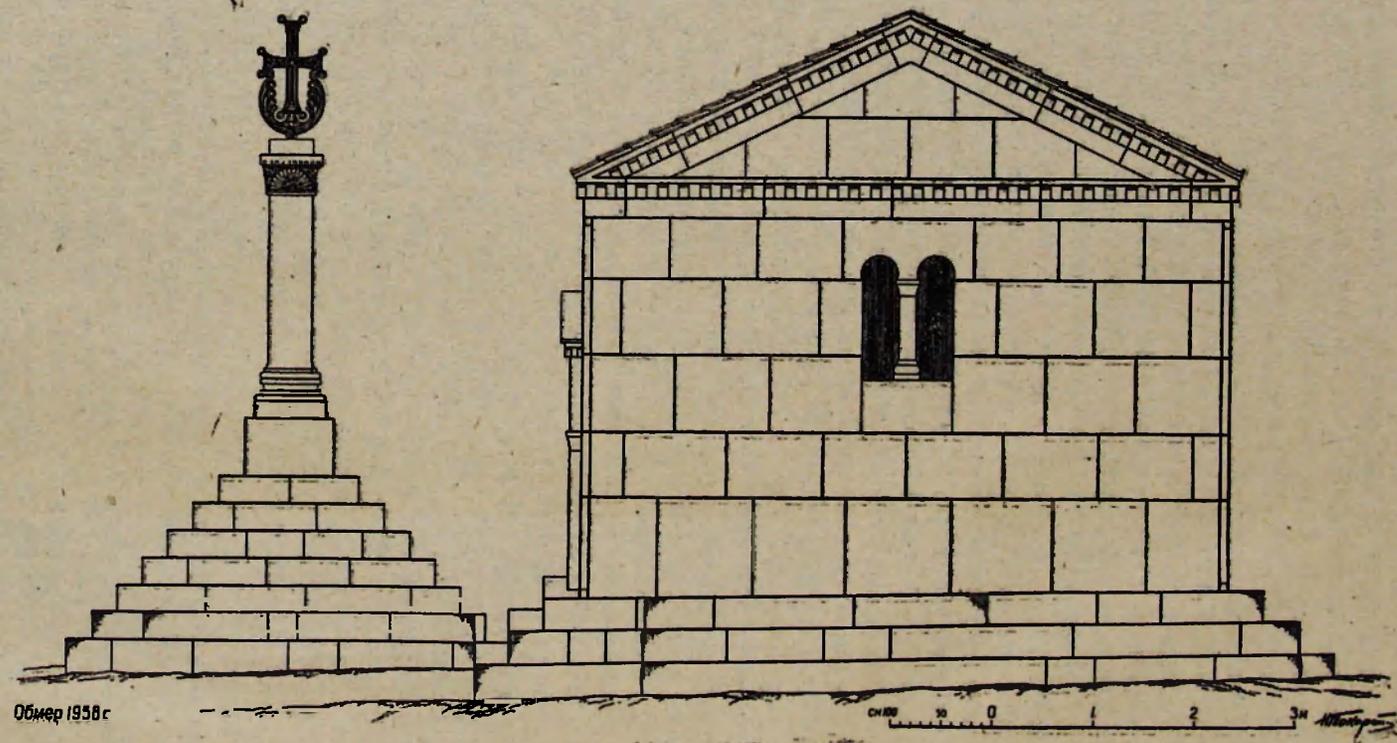
Рис. 16.

ЗАПАДНЫЙ ФАСАД

Реконструкция

форму; остальные профили идут по кругу. Диаметр верхнего вала—58 см, высота его—6 см, значит диаметр основания колонны мог быть равен 52 см. Такое уширение колонны (6 см) могло быть получено обычным способом—введением внизу обратной выкружки и полочки, что нами и сделано на реконструкции (рис. 16).

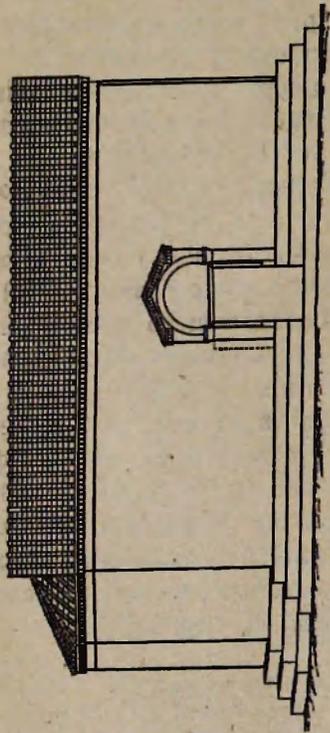
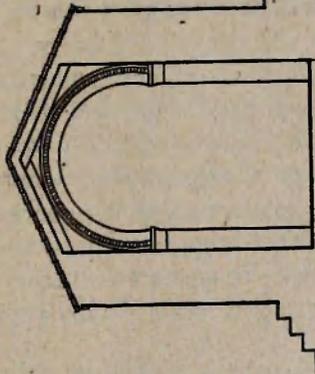
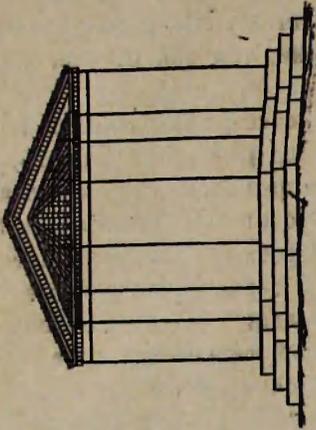
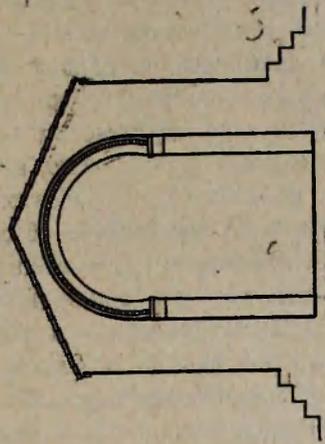
Рис. 17.

АЖРВЕЖ. КЛАДБИЩЕ

Реконструкция

Северный фасад

Поперечный разрез через абсиду (внутренняя перекладина)

Восточный фасад

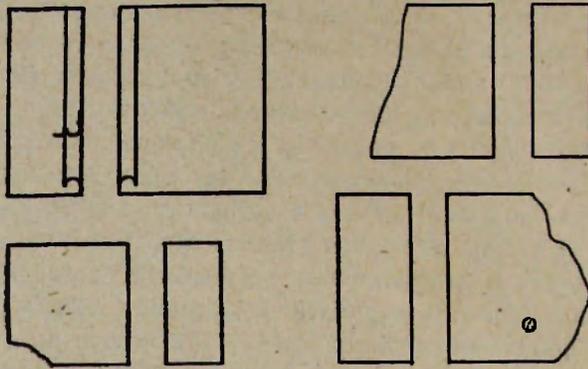
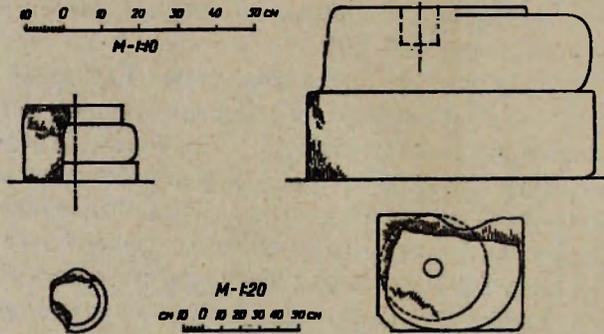
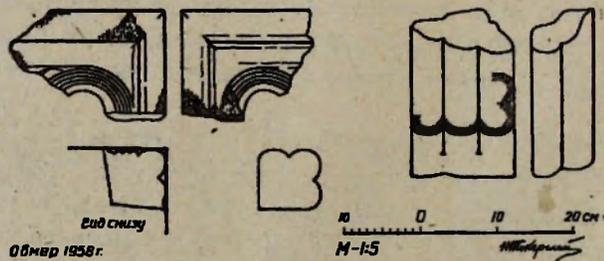
Рис. 18.

УГЛОВЫЕ ОБЛИЦОВочНЫЕ КАМНИ ЦЕРКВИ V в

БАЗЫ КОЛОНН

ФИГУРНЫЕ И ПРОФИЛИРОВАННЫЕ КАМНИ

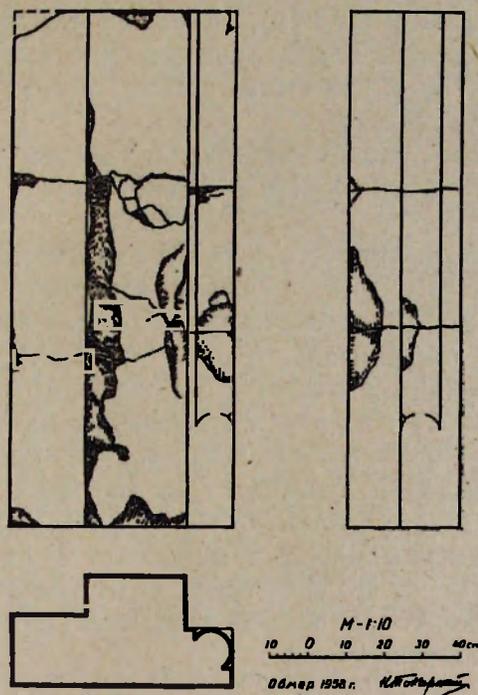
Рис. 19.

ДЖРВЕЖ ЦЕРКОВЬ V в.
Пилястра северной двери

пространенный в ранних церквах. От многих других он отличается лишь тем, что в нем трехчетвертные колонки заменены пилястрами. Хотя от карниза портала ничего не сохранилось, мы сочли возможным показать на нем зубцы, поскольку они имеются и на основном карнизе церкви. Так было сделано, например, в Касахе и Ереруйке. Надо сказать, что зубцы разных размеров были излюбленным украшением карнизов, арок и различных тяг в памятниках рассматриваемого времени.

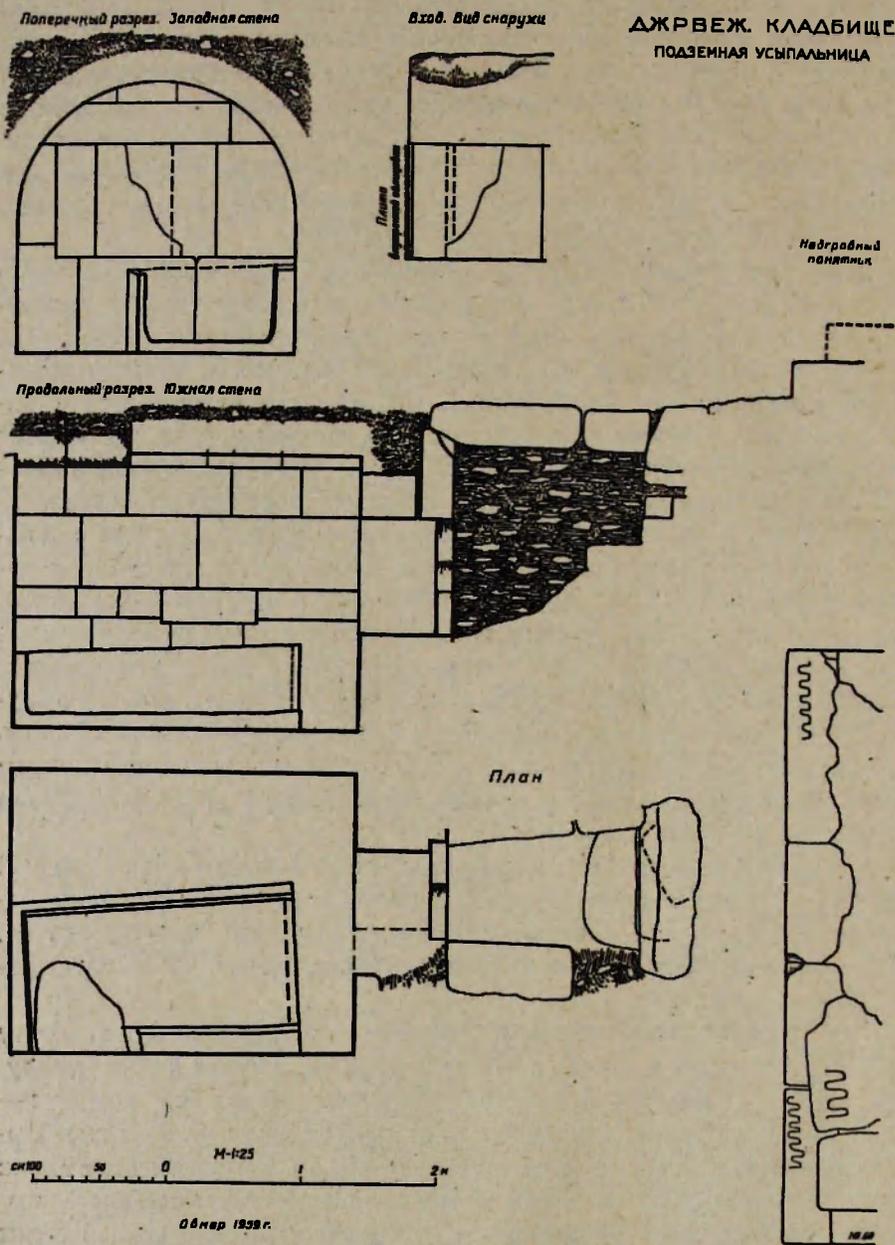
Рис. 20.

Это подземное сооружение в плане довольно близко к квадрату (рис. 20). Длина его с запада на восток — 257 см, ширина и пролет полуциркульного свода — 210 см (здесь приведены наибольшие размеры — длины противоположных стен отличаются друг от друга на 2—4 см). Высота продольных стен от пола до пят свода — 103 см. Общая высота от пола до шельги свода — 203 см. Стены и свод сложены из чисто тесанного камня крупных размеров: облицовочные плиты нижнего ряда южной стены имеют, например, высоту 81 см, а первые два ряда свода с южной стороны сложены из камней шириной в 59 см. Толщина западной стены — 70 см. В ней устроен лаз, расположенный выше пола на 72 см. Высота его 86 см, ширина — 57 см. С внешней стороны притолок в них были выбраны четвер-

ти шириной 7 см и глубиной 13 см. В них плотно входила плита размера-
ми 86×71×13 см, закрывавшая лаз. Насколько надежно она преграждала
доступ в склеп, видно из того, что грабителям, проникшим в склеп, не уда-
лось вынуть плиту из проема, и они отбили от нее большой кусок в левом

верхнем углу. Даже после этого плита не подалась, и они, для того что-
бы попасть в склеп, выломали целиком левую притолоку, сделанную из
одного камня (рис. 20, табл. 19). При раскопках она была найдена в зем-

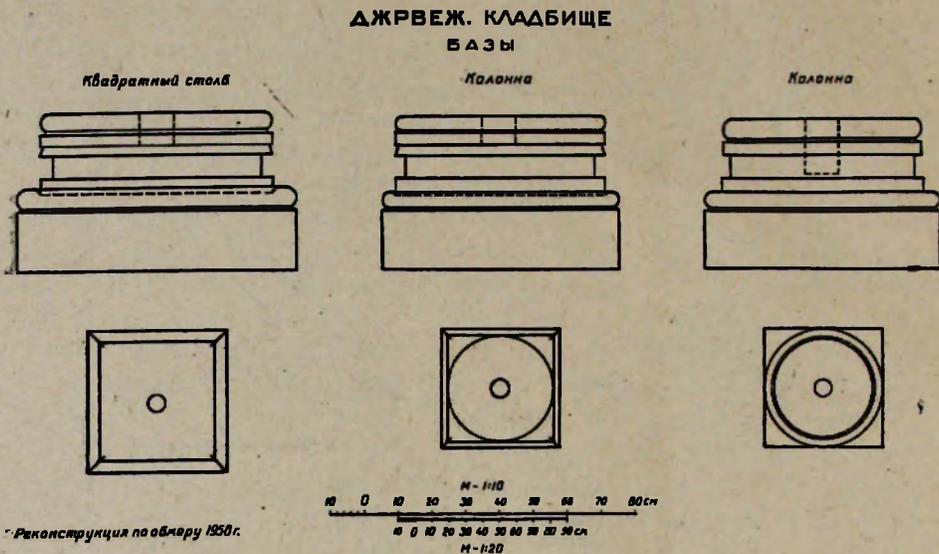
Рис. 22.

Поскольку в нашей реконструкции мы использовали сохранившуюся капитель, был решен и вопрос, что стояло здесь на «кубе» стилобата—гранный столб или колонна. Четвертной валик, образующий в нижней части капители круг, указывает на то, что она предназначалась для колонны диаметром около 46 см. Теперь уже можно было выбрать и базу, наиболее подходящую для этой колонны. Таковой оказалась крайняя правая на нашем чертеже (рис. 22, табл. 23). В ней только плинт имеет квадратную

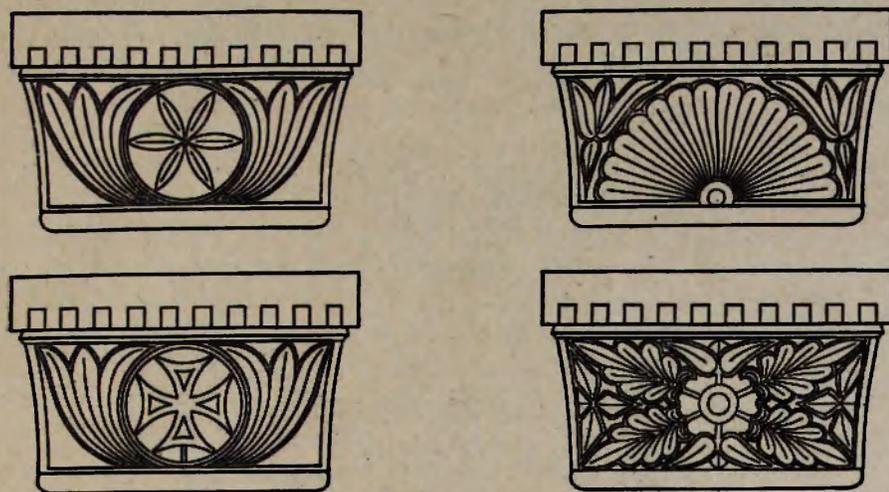
бище (рис. 23, табл. 24). Основной ее массив имеет квадратную форму; плавно уширяясь, он завершается широкой полкой, украшенной зубчиками. Общая высота капители 39 см, из коих на четвертной валик внизу приходится 3,5 см и на полку 12 см. Горизонтальные размеры: внизу — 52 см, под верхней полкой—58 см, полка—62 см (верх капители). Периметр нижнего квадрата и углы обработаны в виде выступающих валиков. Все четыре грани украшены резьбой, сюжеты которой только на двух сходны по композиции; на этих двух гранях вырезаны круги, охваченные с

ДЖРВЕЖ. КЛАДБИЩЕ
КАПИТЕЛЬ КОЛОННЫ
Четыре арнаментированные грани и вид снизу

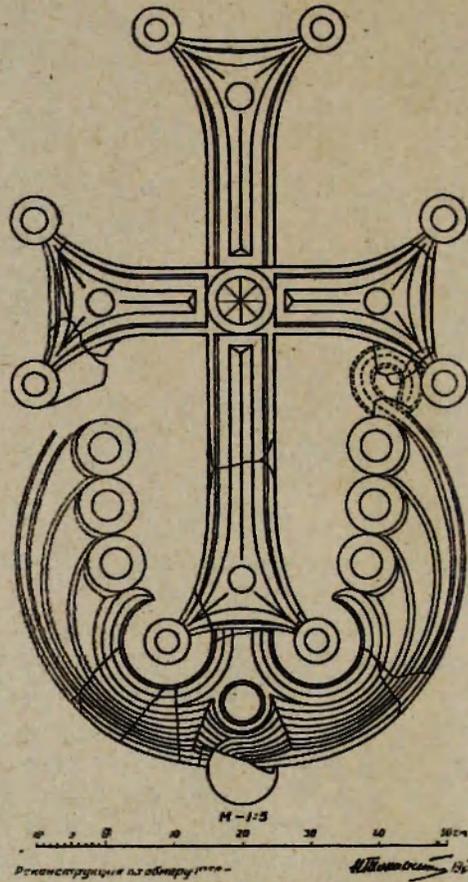
Рис. 24.

Все сооружение завершал большой каменный крест высотой в 120 см, при размахе горизонтальных рукавов 67 см и толщине камня 9 см (рис. 24, табл. 25). На нашем рисунке толстыми линиями даны сохранившиеся части, тонкими — надежно восстанавливаемые. Окончание правой полупальметы, намеченное пунктиром, подсказано двумя фрагментами от других крестов, найденными в том же раскопе. Обломок, помещенный под левым рукавом креста, по нашему мнению, не «чужой», так как при нало-

ДЖРВЕЖ. КЛАДБИЩЕ
КАМЕННЫЙ КРЕСТ С НАДГРОБНОГО ПАМЯТНИКА

женин на соответствующий участок правой полупальметы он точно повторяет ее контур (табл. 25). Величина верхней, утраченной, части устанавливается весьма уверенно по аналогии с другими, лучше сохранившимися крестами и их изображениями на барельефах (конечно, близких по времени). Приводим данные об этих памятниках.
