Ս. ԳԵՂԱՐԴԱ ՎԱՆՔԸ ՀԻՄՆՈՎԻՆ ՎԵՐԱՆՈՐՈԳՎԱԾ

ԵՂԻՇԵ ՔՀՆ. ՍԱՐԳՍՅԱՆ
վանահայր Ս. Գեղարդա վանքի

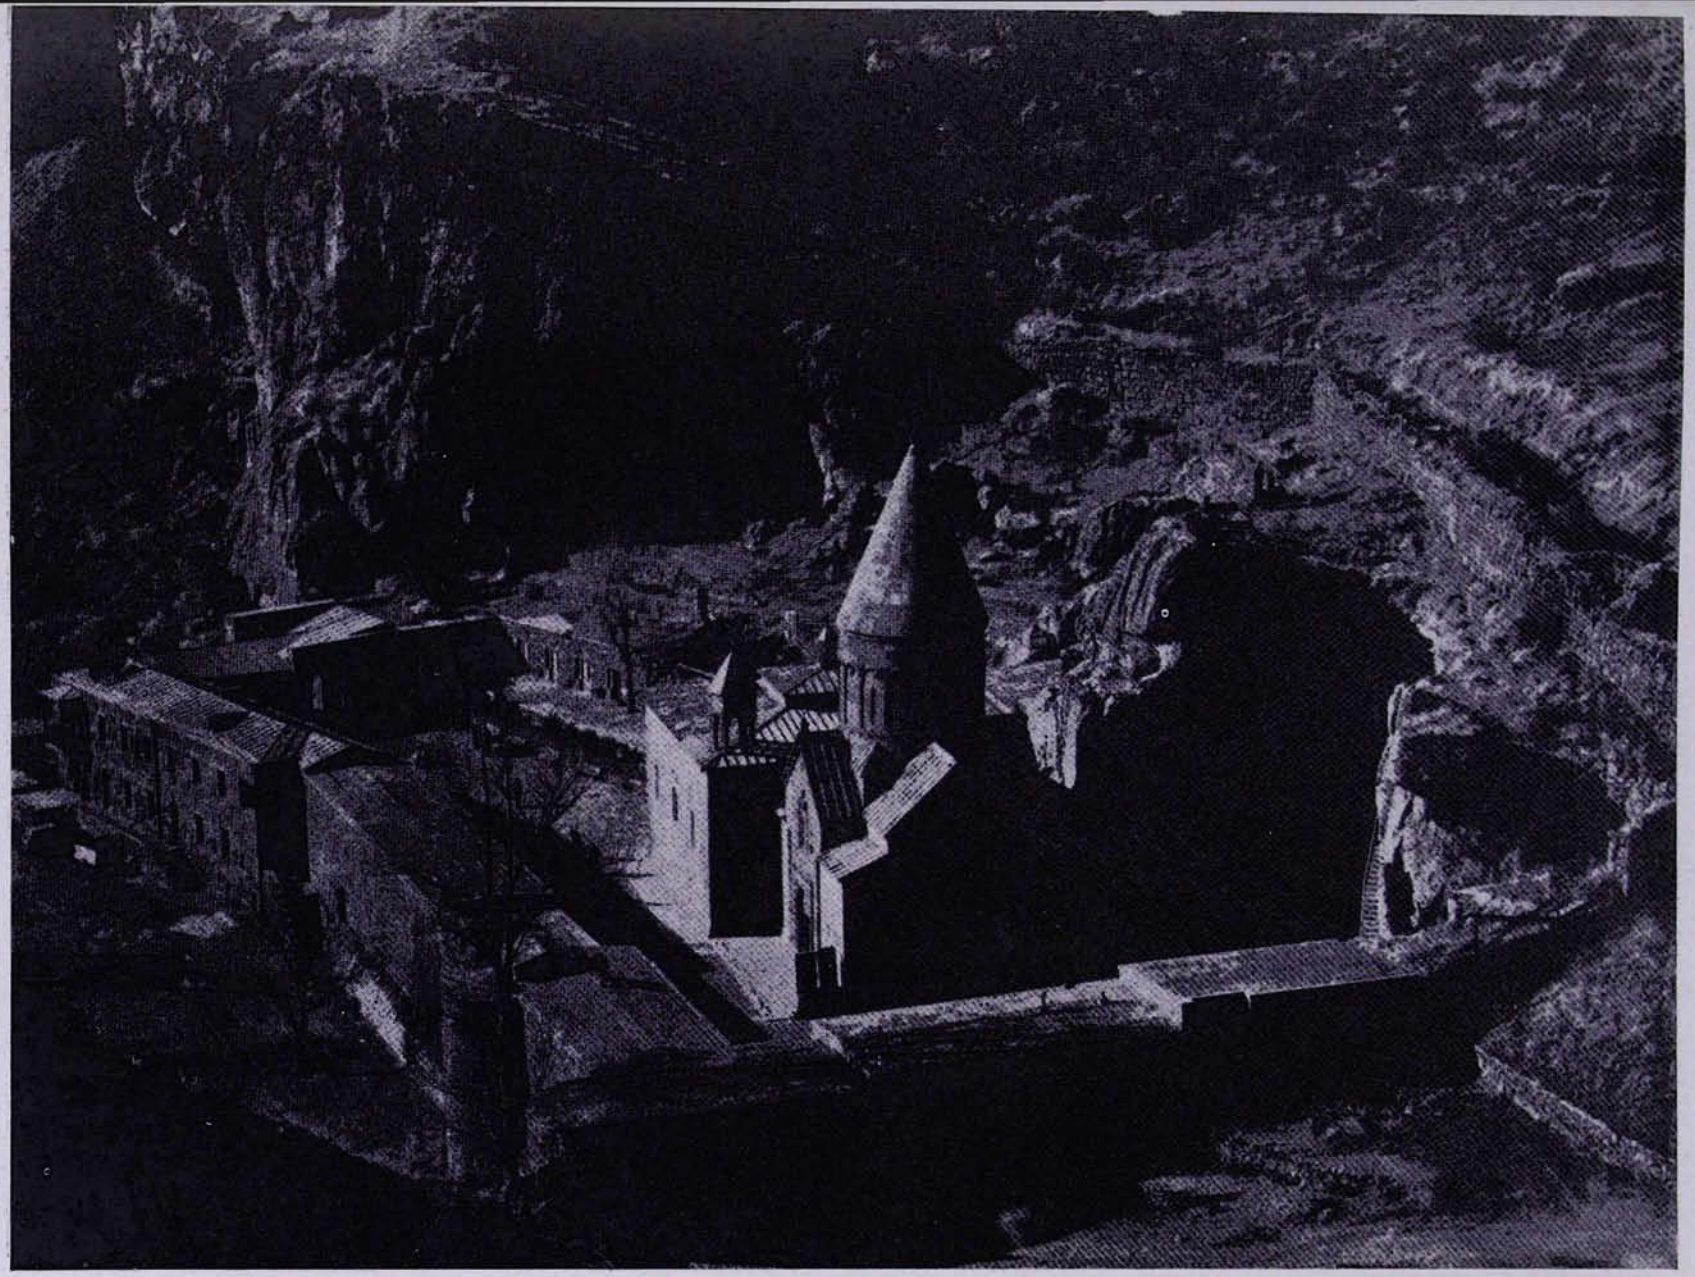
Ս. ԳԵՂԱՐԴԱ ՎԱՆՔԻ ՀԱՄԱՑՆԱՊԱՏԿԵՐԸ (1980 Թ.)

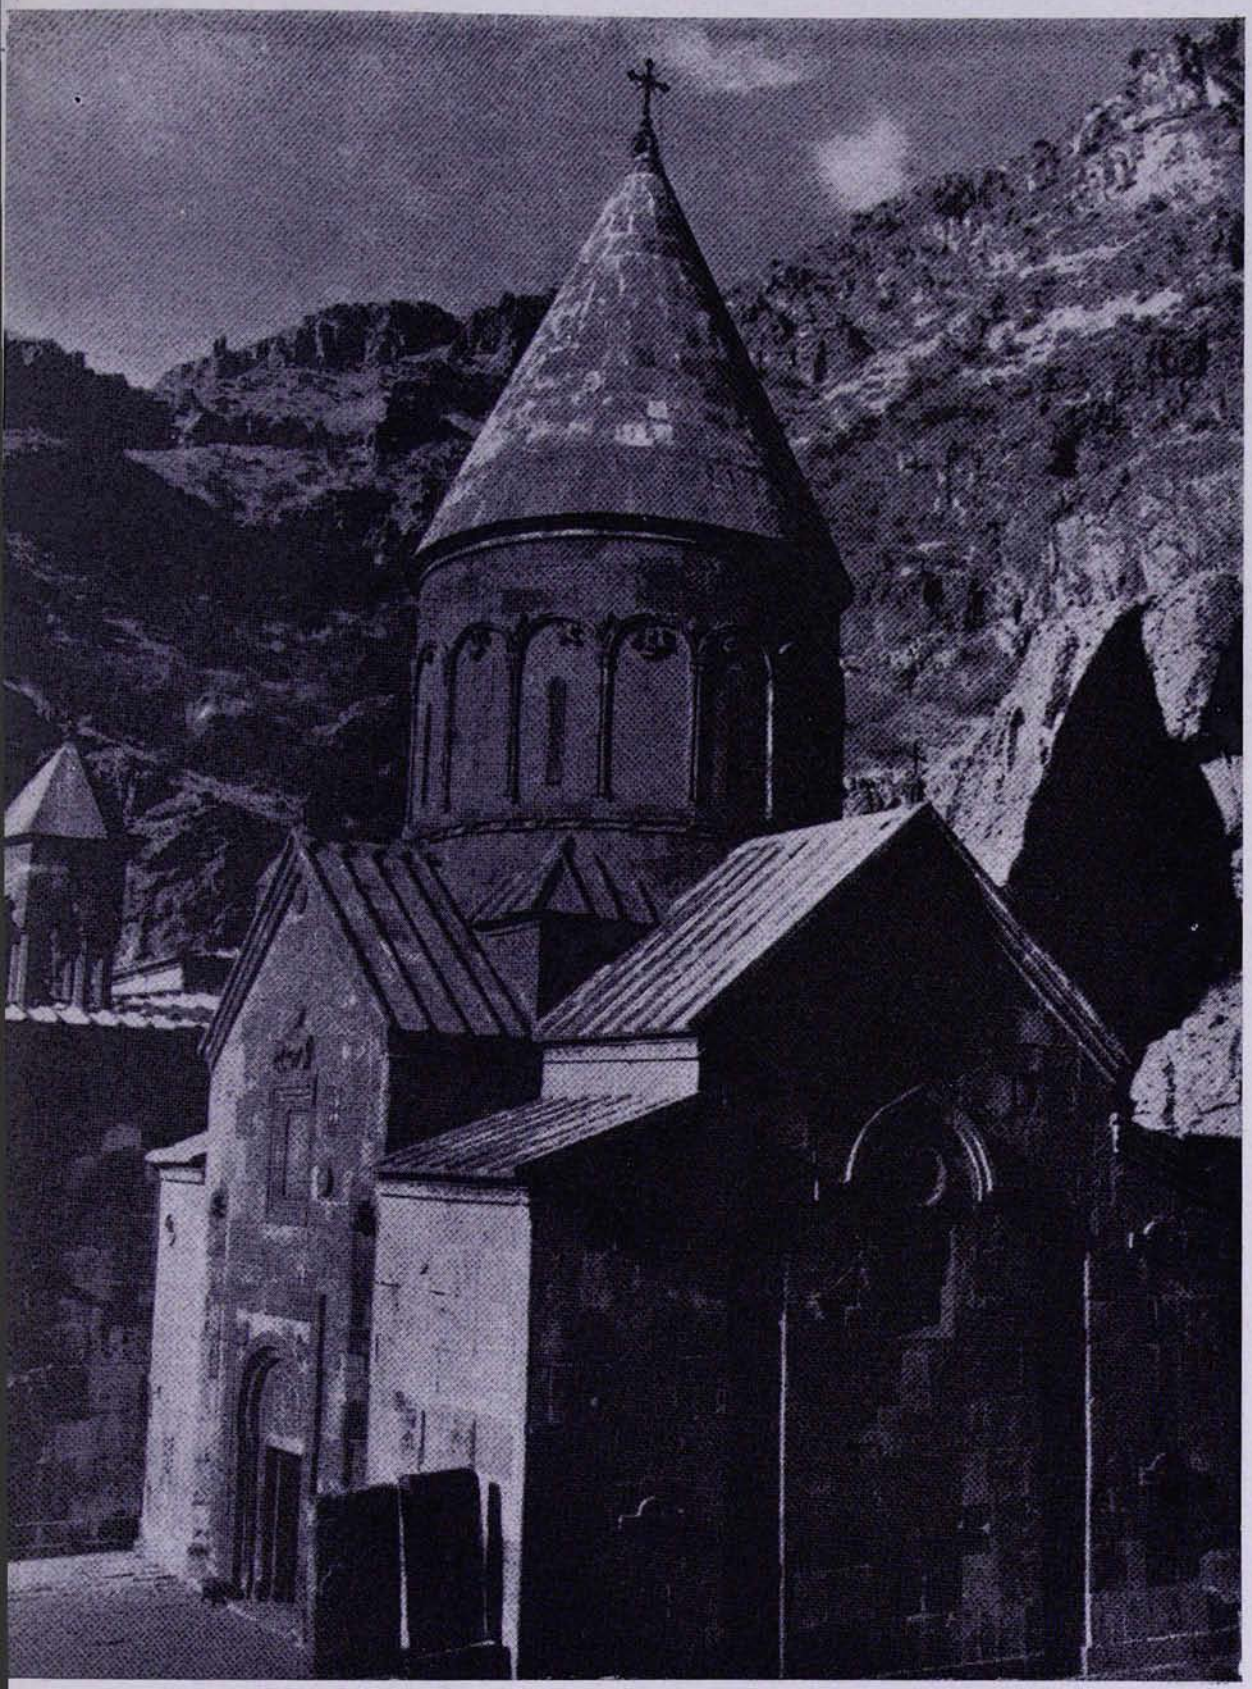
Ս. ԳԵՂԱՐԴԱ ՎԱՆՔԻ ՏԱՃԱՐԸ՝ ՎԵՐԱՆՈՐՈԳՎԱԾ ԳՄԲԵԹՈՎ (1980 Թ.)

1978—80 թվականների ընթացքում լրիվ փոխվեցին եկեղեցու և ժամատան տանիքների ծածկասալերը, պահպանելով նախկին ձևերն ու տեսքը: Տաճարի գմբեթը ծածկվեց հարթ սալերով, հիմք ընդունելով գըմբեթի վրա պահպանված 20 սմ լայնքի ժապավենաձև հին գոտին: Քայքայված տուֆածածկ գմբեթի քարերը փոխվեցին բազալտով, շուրջ 90 քմ մակերեսով, որը նոր տեսք տվեց երկնալաց գմբեթին: Եկեղեցու և ժամատան հարթ տուֆածածկը փոխարինվեց նույնպես բազալտե ծածկասալերով, շուրջ 600 քմ: Հիմնովին փոխվեցին ժամատան ջրհորդանները բազալտե ձևավոր քարերով՝ շուրջ 35 քմ[3]:

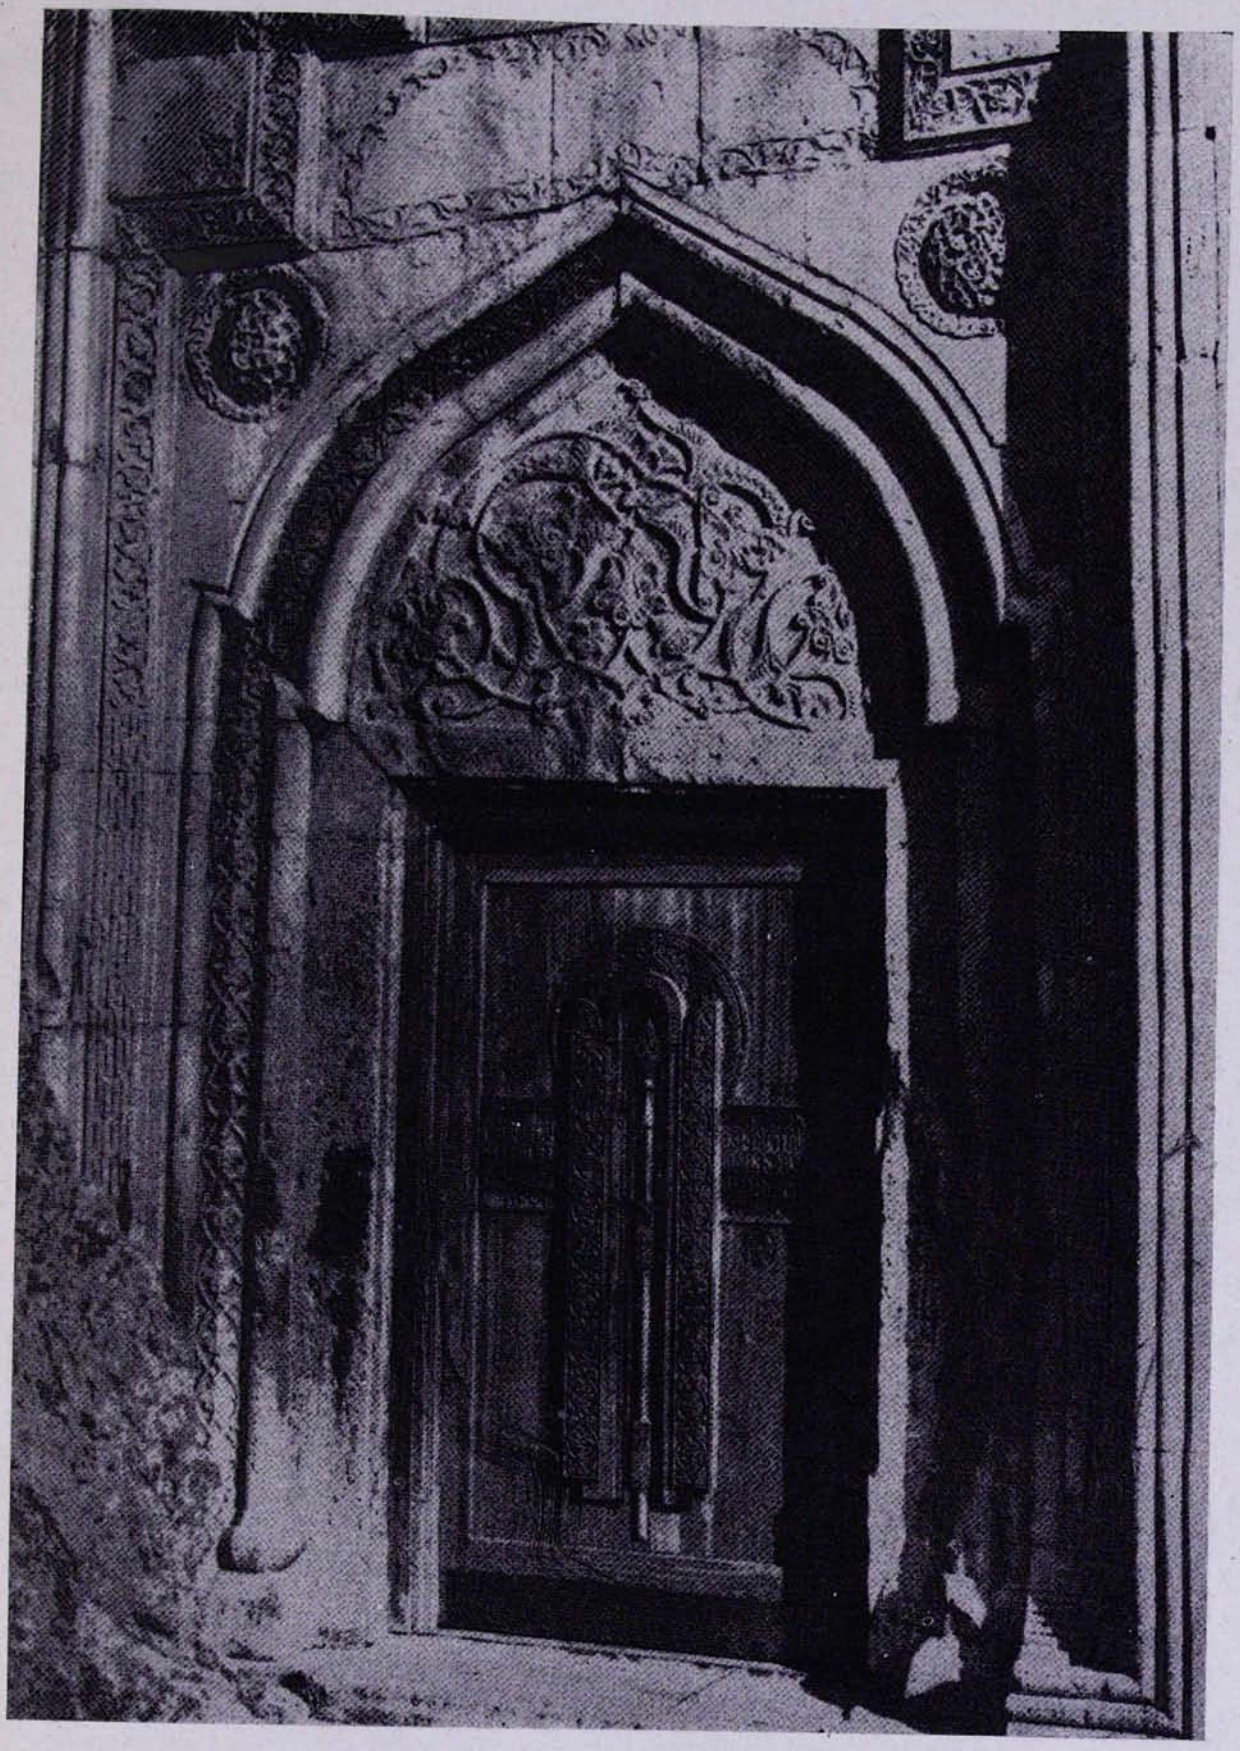
Ս. ԳԵՂԱՐԴԱ ՎԱՆՔԻ ՏԱՃԱՐԻ ՔԱՆԴԱԿԱՁԱՐԴ ՆՈՐ ԴՈՒՌԸ (1980 Թ.)

Այս տարի տեղադրվեցին քանդակազարդ նոր դռները եկեղեցու մուտքի և ժամատան մուտքի, նախագծերովը ճարտարապետ Արծրուն Գալիկյանի և նկարիչ Գրիգոր Խանջյանի:
