ГИДРОТУРБИНЫ

Е. И. Тараян

**Кавитационная эрозия деталей сверхвысоко-
напорной радиально-осевой гидротурбины**

В связи с аварией с импортной турбиной, имевшей место в ноябре месяце 1953 года на одной из гидростанций в Армении, нижняя крышка, рабочее колесо и лопатки направляющего аппарата турбины были демонтированы.

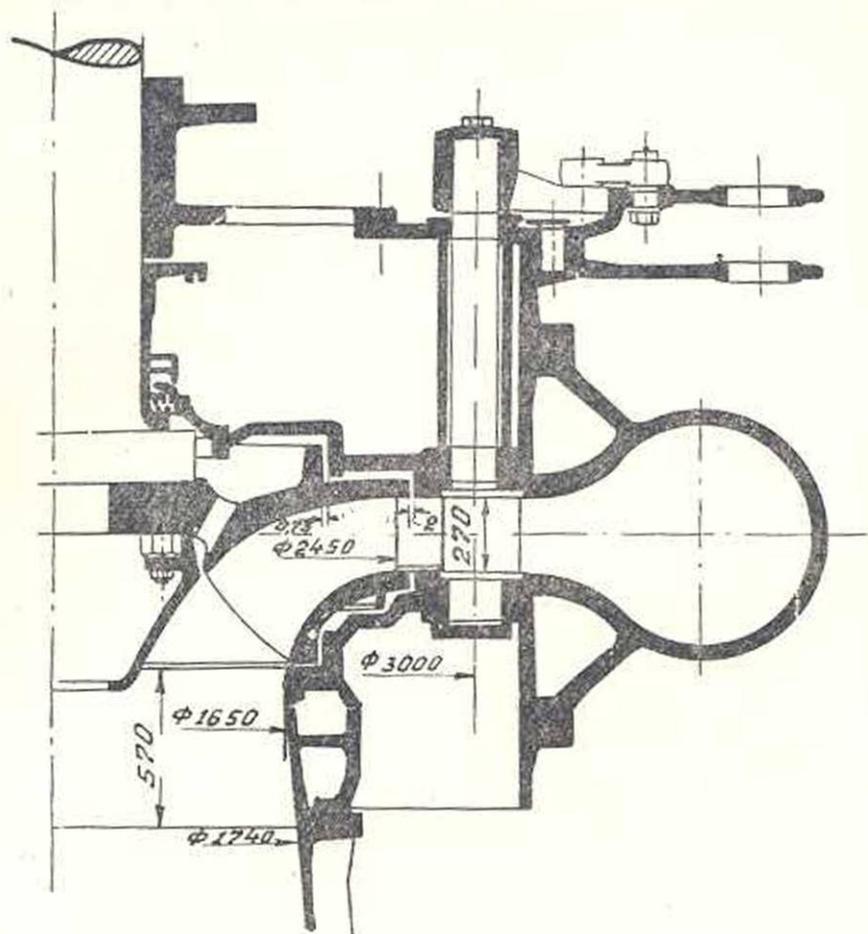
Фиг. 1.

Турбина радиально-осевого типа. Она имеет литую спираль с входным диаметром 1770 мм. Всасывающая труба коленчатого типа (фиг. 1).
