ՅՈՒ. Ա. ԹԱՄԱՆՅԱՆ

## ՄԱՐՄԱՇԵՆԻ ՎԱՆՔԻ ՎԵՐԱՆՈՐՈԳՈՒՄԸ

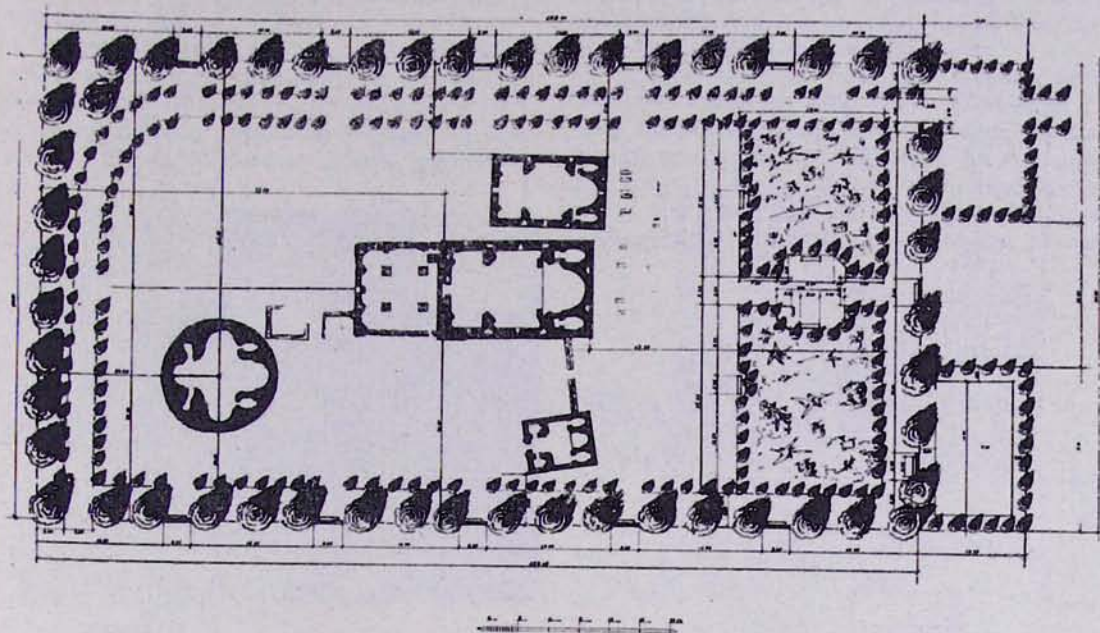
Գծ. № 1. Մարմաշենի վանքի գլխավոր հատակագիծը

Մարմաշենի հուշարձանախումբը (գծ. № 1) պատմական ճարտարապետական բացառիկ նշանակություն ունեցող համա-կառույց է: Նրա գլխավոր եկեղեցին կառու-ցել է Վահրամ Պահլավունի իշխանը՝ 988—1029 թվականներին:
