ՂՐԻՄԻ ԱՄԵՆԱՓՐԿԻՉ ՀԱՅԿԱԿԱՆ ՎԱՆՔԻ ՃԱՐՏԱՐԱՊԵՏՈՒԹՅՈՒՆ

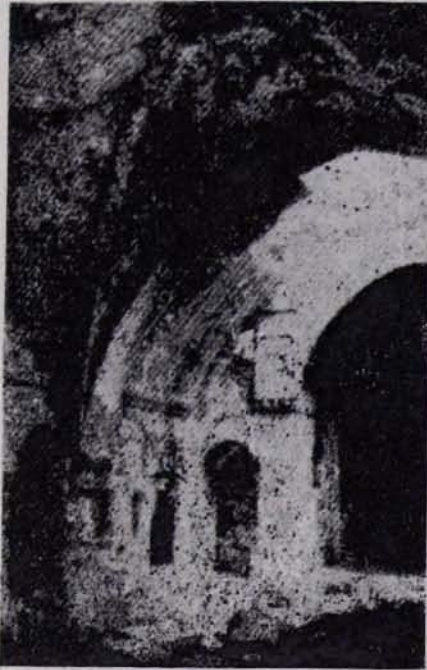
նկ. 3

ավելի փոքր խորշի մեջ տեղադրված քանդակը չի հասկացվում ձևփով և ներկով ծածկված լինելու պատճառով: Դեպի աջ և մի փոքր վերև պատկերված է սրբազնագործության տեսարանը, վրան տեղադրված է երեք զմբեթներով մի կառուցվածքի մանրակերտը (նկ. 3):
