ժ. ԽԱՉԱՏՅԱՆ

## О НЕКОТОРЫХ АРМЯНСКИХ АРХИТЕКТУРНЫХ ПАМЯТНИКАХ БЕЛГОРОД-ДНЕСТРОВСКА

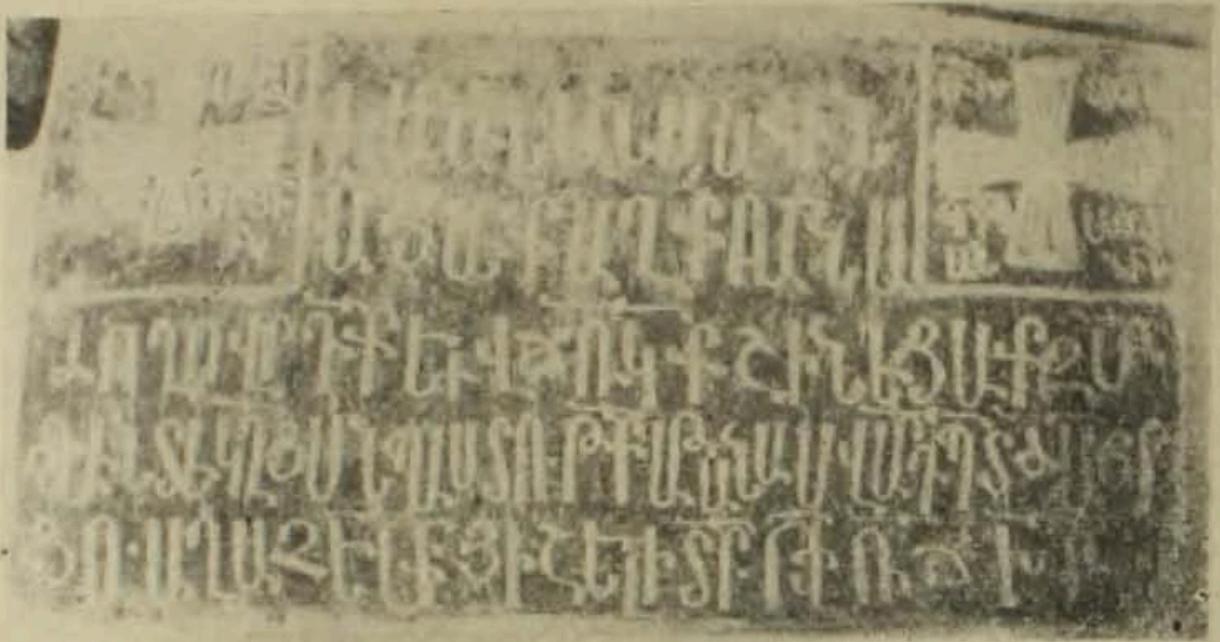
Рис. 1а. Надпись приалтарной южной маленькой ризницы (фото).

Для данного исследования особенно важным источником является содержание упомянутых плит, установленных в приалтарных маленьких ризницах. Надпись маленькой южной ризницы, выполненной на темно-серой мраморной прямоугольной плите (84×49×10 см), состоит из собственно надписи в пять рядов и изображений крестов, помещенных в верхних углах плиты (рис. 1 а, б).

«ԿԱՄՍՎՆ ԱՆՄԱՀԻՆ  
ԱՍՏՈՒԾՈՅ ՄԵ(Ն)Ք ԱՂՔ(Ե)ՐՄԱՆԱ  
ԺՈՂՈՎ(ՈՒ)ՐԴՔ ԵՒ Վ(Ա)Ճ(Ա)Ռ(Ա)Կ(ԱՆ)Ք  
ՇԻՆԵՑԱ(Ն)Ք ՉՍՈՒՐՔ  
ՕԳՍԵՆՏ ԵԿ(Ե)Ղ(Ե)ՑԻՍ ԵՊԱՍՏՈՒՔ(ԵԱՄՔ)  
ԱՔԱՆԱՍ ՎԱՐԴ(Ա)Պ(Ե)ՏԻ ԾԱՅՐ  
ՑՈԱՂԱՉԵՄՔ ՀԻՇԵԼ Ի ՏԵՐ ԹՂՎԻ ՌՃՈՂ».

«ВОЛЕЮ БЕССМЕРТНОГО  
БОГА МЫ АККЕРМАНСКИЙ  
НАРОД И КУПЦЫ ПОСТРОИЛИ  
СВЯТОГО  
АВКСЕНТИЯ<sup>25</sup> ЦЕРКОВЬ

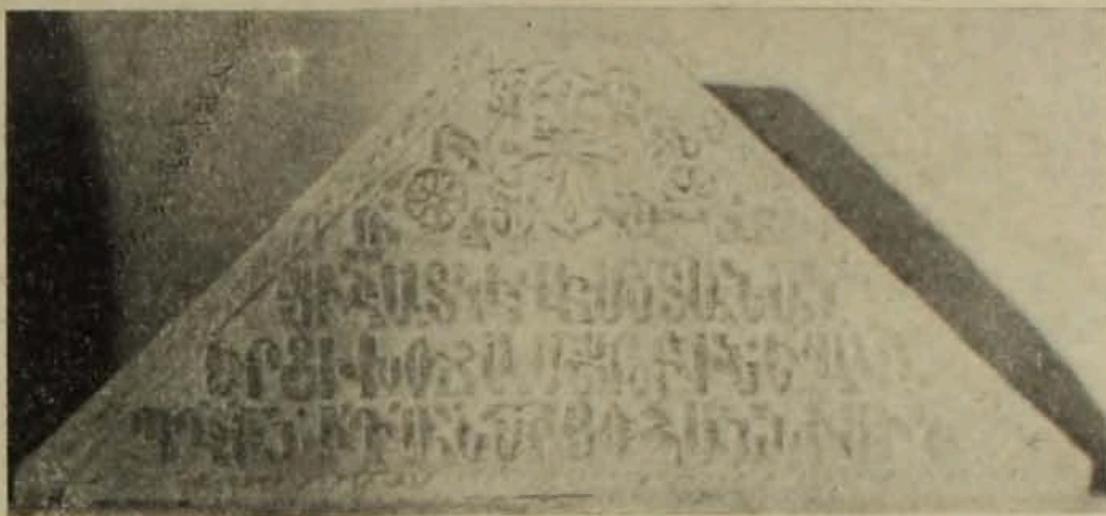
Рис. 2а. Надпись приалтарной северной маленькой ризницы (фото).

В маленькой северной ризнице церкви на каменном столе находится трапецевидная плита размерами 50×39×25,5 см (рис. 2 а, б).

«ՅԻՇԱՏ(Ա)Կ Է ՎԵՄՍ ՏԱՆԱԿ—  
ԵՐՅԻ ԽՕՃԱ ՄԵՍՐՕԲԻՆ ԵՂ(Բ)Ա(Յ)ՐԻ  
Պ(Ա)ՂՏ(ԱՍԱ)ՐԻՆ Ի Դ(ՈՐ)ԻՆՆ (Եկեղեցու—  
Ա. Թ.)» ՄԲ. ՅՕՂԱՆՆԻՍԻՆ

«ЭТА В ПАМЯТЬ БРАТА<sup>29</sup>  
ТАНАКЕРСКОГО ХОДЖА МЕСРОБА  
БАГДАСАРА У ВХОДА<sup>30</sup> (церкви.— А. Т.)  
СВ. ИОАННА».

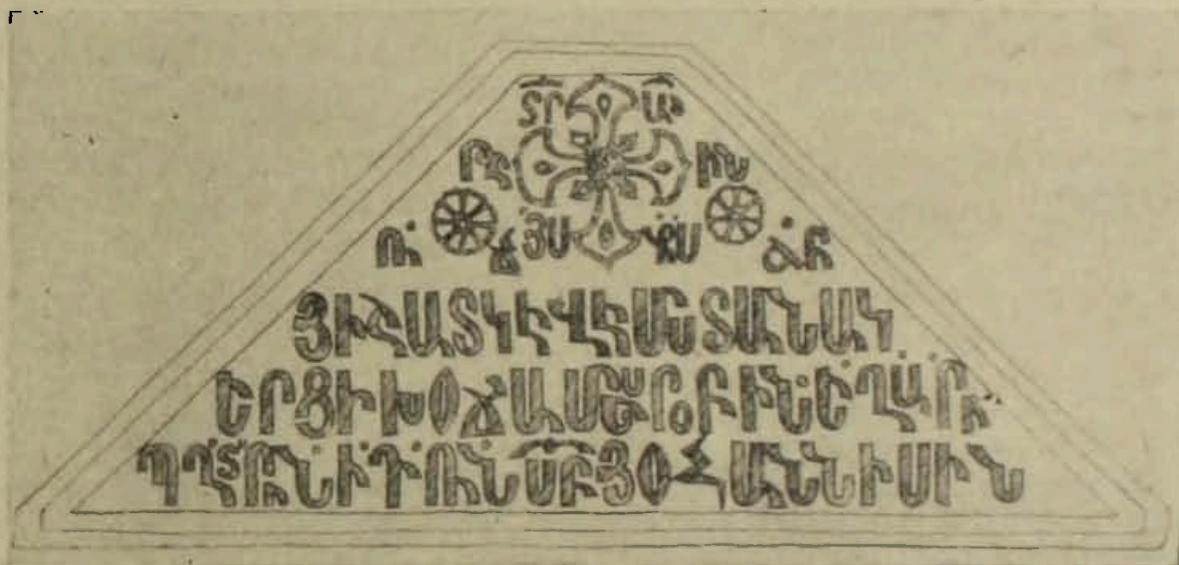
Рис. 2б. Надпись приалтарной северной маленькой ризницы (прорись).

Без особых усилий можно увидеть, что каменотес-резчик в своем стремлении четко выявить год изготовления плиты расположил буквы-годы по горизонтали в следующем порядке: «Ռ» и «Ճ» — с правой и левой сторон большой восьмилепестковой розетки, а «ԾԲ» — только с правой стороны семилепестковой правой небольшой розетки. Однако очень близкое расположение буквы «Ճ» к «ՅՄ», несомненно, нарушило бы схему расположения букв, выбранную мастером-резчиком. Поэтому мастер идет на уменьшение диаметра правой розетки плиты и на расположение рядом двух букв «ԾԲ».

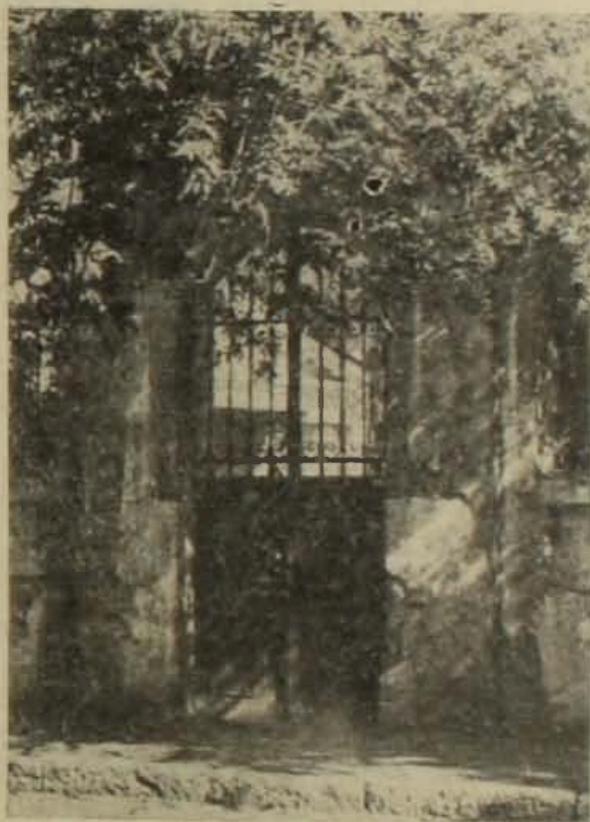
Рис. 4. Северо-западный вход на территорию участка церкви.

Жилой дом священника построен из кирпича и расположен у больших ворот территории участка церкви. В двух из трех каменных стен обнесенной территории устроены входы: один—главный, в юго-западной стене, второй—в северо-западной (рис. 4).

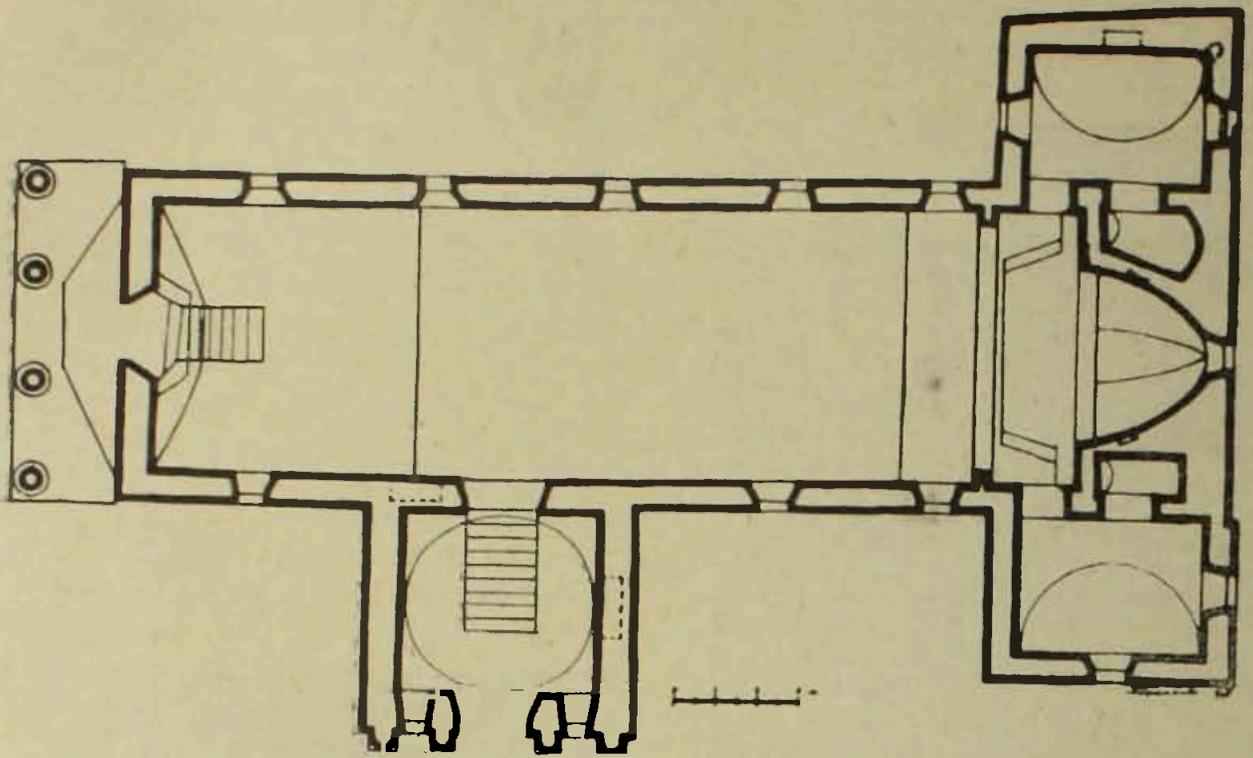
Рис. 5. План церкви.

Церковь представляет собой каменное здание одионефного типа, перекрытое деревянным ложным сводом, завершающимся с восточной стороны небольшой эллипсовидной в плане алтарной абсидой с конховидным завершением (рис. 5). В ней имеется одно окно, расположенное на продольной оси церкви, а также две ниши с полукруглым верхом. Непосредственно с правой и левой сторон абсиды примыкают большие ризницы с приалтарными маленькими ризницами, перекрытыми сводами. Между зальной частью церкви и алтарной абсидой имеется площадь, пространство которой покрыто цилиндрическим сводом. Западная сторона пространства обрамляется подпружной аркой, а восточная—собственно аркой алтаря, поддерживающей конховидное покрытие алтаря. Перед высоким подиумом алтаря на отделяющей площадке устроена каменная платформа высотой в две нормальные ступеньки по бокам ее. В уровень низа платформы имеется широ-

кая площадка с деревянным полом. Такая же площадка имеется в западном конце зала церкви. В отличие от первой последняя площадка занимает длину от западной стены почти до южного входа в церковь. В южной стене церкви под окном, находящемся вблизи алтарной абсиды, устроена ниша, где помещена плита 1446 г. В этой же стене, с левой стороны от входа, находится большая ниша с балочной перемычкой. В северной стене церкви, при входе в большую приалтарную северную ризницу, сделана ниша для так называемой недатированной плиты. В этой стене со стороны зала, у подпружной арки, имеется маленькая ниша для плиты 1474 г.

В северной и южной стенах предалтарного сводчатого помещения устроены проемы с полукруглым верхом, ведущие в высокие прямоугольные помещения северной и южной больших ризниц, перекрытых цилиндрическими сводами. В северной ризнице, в ее северной стене, находится ниша с мраморной ванночкой для крещения—баптистерион. В боковой стене этой ниши другая небольшая ниша, служившая, по всей вероятности, для хранения необходимых

атрибутов крещения. Ниша с полукруглым верхом устроена в восточной стене ризницы непосредственно под окном. Другая ниша сделана в углу пересечения северной и восточной стен. В южной стене большой ризницы имеется невысокий вход, ведущий к северной приалтарной маленькой ризнице. Помещение большой северной ризницы освещается через два оконных проема, устроенных в восточной и западной стенах ризницы. Южная большая ризница имеет два окна—в южной и восточной стенах (рис. 6). К западной стене церкви пристроен низкий каменный портик с четырьмя колоннами, перекрытый наподобие свода зала. В западной стене церкви имеется входной проем, а над ним—узкий небольшой оконный проем. С этого входа можно спускаться по каменному лестничному маршу с 8 ступенями в помещение церкви. Из описания Ф. Кирика видно, что западный вход церкви «вводит в женское отделение и в «Сионскую горницу», вроде наших хоров, помещающихся над женским отделением, и надстройка эта недавнего времени»<sup>56</sup>. К южной стене церкви примыкает большой, почти квадратный в плане высокий закрытый притвор, перекрытый сферическим сводом (рис. 7). В притворе устроена одномарше-

вая каменная лестница, ведущая в церковь. В восточной стене притвора находится ниша с архитравной перемычкой. В южной стене притвора имеется входной проем, по обеим сторонам которого устроены узкие, расширяющиеся во внутрь помещения оконные проемы. Перекрытие проема—архитравное. Стены церкви и пристройки оштукатурены. На поверхности наружных стен сохранились следы многослойных красок: желтой, светло-желтой, голубой и других оттенков. Полы церкви и северной ризницы деревянные, в остальных помещениях бетонные. Покрытие церкви, алтарного блока и западного портика двухскатное, а притвора—четырёхскатное. Кровельным материалом служат железные листы. Окна церкви имеют металлическое фигурное ограждение.

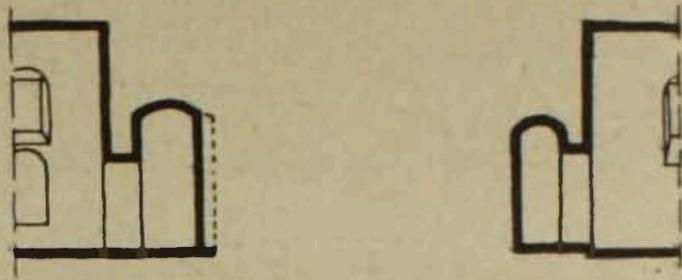
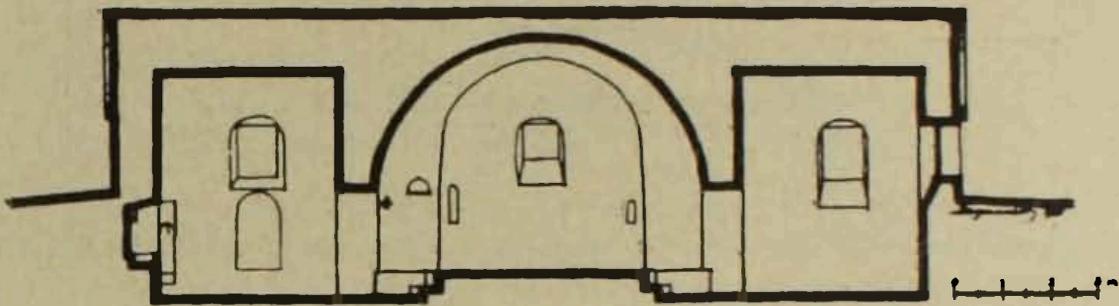
Рис. 6. Поперечный разрез церкви (по алтарному блоку).

Обращает на себя внимание рациональное использование конструктивных систем сводчатых перекрытий алтарного блока. Так, цилиндрические своды больших ризниц работают самостоятельно; горизонтальные распоры от собственного веса сводов передаются на соответствующие восточные и западные стены ризниц. Арка конхового свода алтарной абсиды поглощает свои горизонтальные усилия в простенках абсиды.

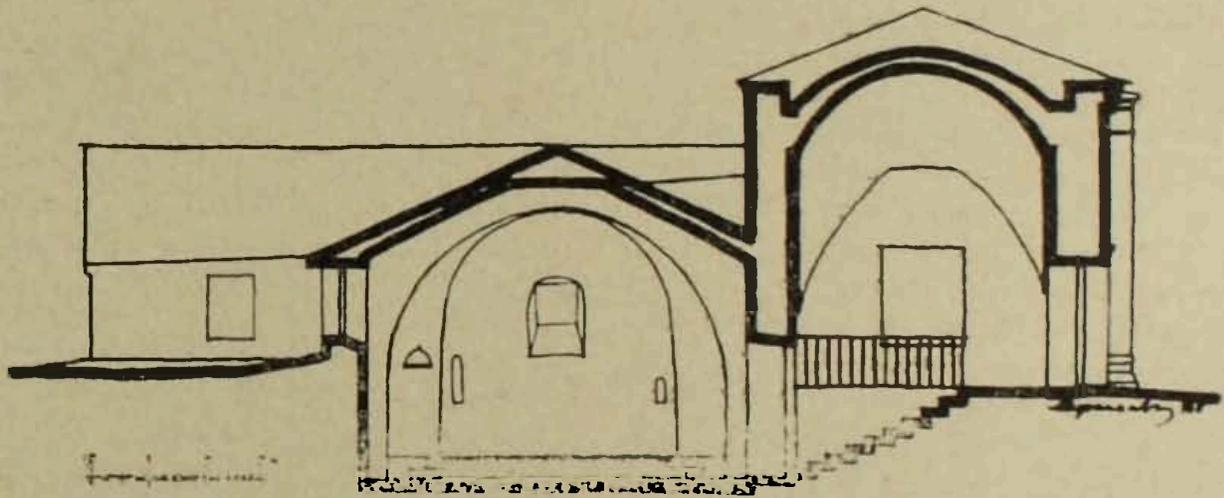
Рис. 7. Поперечный разрез церкви (по притвору)

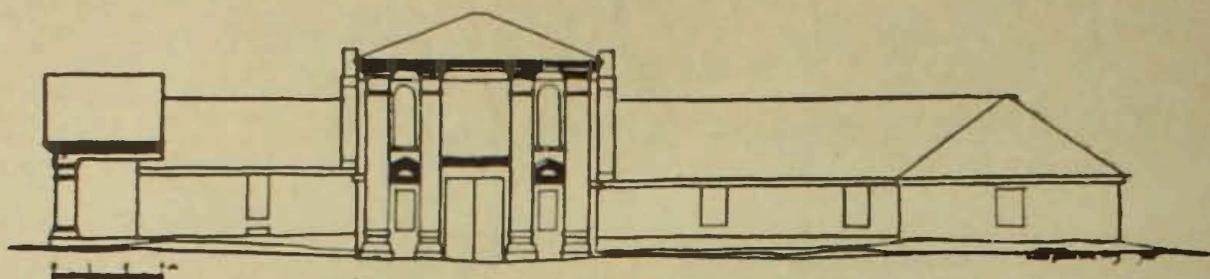
Рис. 8. Южный фасад церкви (обмер).

С западной стороны имеется портик, крыша которого опирается на западную стену церкви (рис. 8). Единственным сравнительно привлекательным объектом южного фасада церкви является притвор, устроенный почти в среднюю часть длины фасада церкви. Западный и восточный фасады притвора, представляющие собой гладкие стены, делятся, в уровне ниже половины высоты притвора, поясом. Единственным фасадом, где применяются архитектурные детали, является южный. Очевидно, это и был главный вход в церковь. Фасад представляет собой плоскость, на которой вписаны четыре мощные декоративные полукруглые

пилястры, причем расстояние между средними пилястрами больше крайних. Средняя площадь делится профилированной тягой на две части: входной проем и плоскую поверхность стены, которая, судя по гравюре в книге П. Батюшкова, видимо, когда-то была покрыта стеной живописью. Плоскости, образованные между крайними пилястрами, делятся также узкой тягой на две части. В верхней части плоскости устроена высокая полукруглая в плане ниша с конховидным завершением, а в нижней части плоскости, непосредственно под тягой, имеется фронто́н как украшение для вытянутого по вертикали проема. Сами пи-

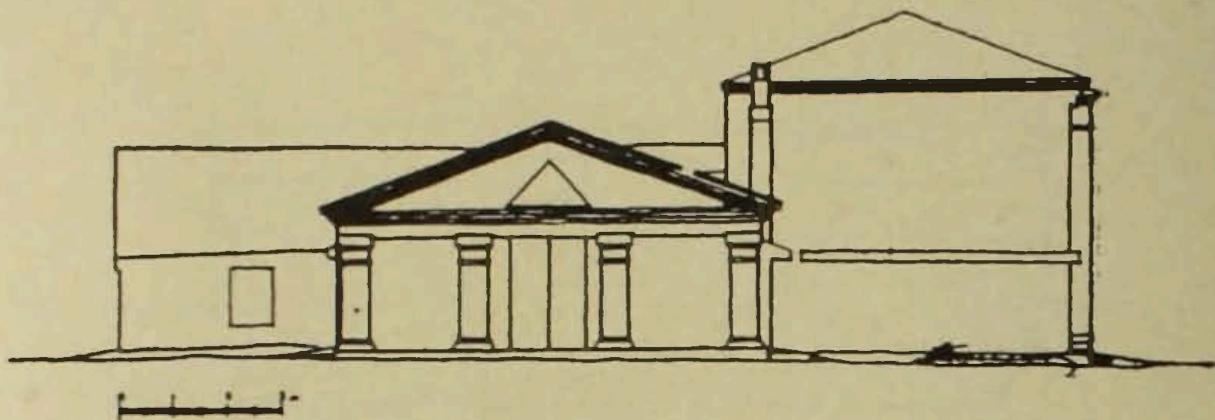
Рис. 9. Обмер западного фасада церкви.

лястры имеют своеобразные капители и базы. Западный фасад церкви представляет собой портик о четырех приземистых колоннах, на которые опирается каменный фронтон с профилированным карнизом (рис. 9). В средней части фронтона устроена треугольная ниша, плоскость которой, по всей вероятности, была покрыта росписью. Примечательно, что высота фронтона почти одинакова с высотой самих колонн портика, что еще больше усиливает восприятия приземистости здания. В интерьере, за исключением упомянутых мраморных плит, в настоящее время ничего не сохранилось. Согласно сведениям Л. М. Меликсет-Бекова, Ф. Кирика, в церкви была стенная живопись, «недавно возобновленная»<sup>58</sup>, иконостас и кивория<sup>59</sup>.
