## ԳՈՂԹՆ ԿԱՎԱՌԻ ԲԻՍՏ ԱՎԱՆԻ ՃԱՐՏԱՐԱՊԵՏԱԿԱՆ ՀՈՒՇԱՆ ՉԱՆՆԵՐԸ

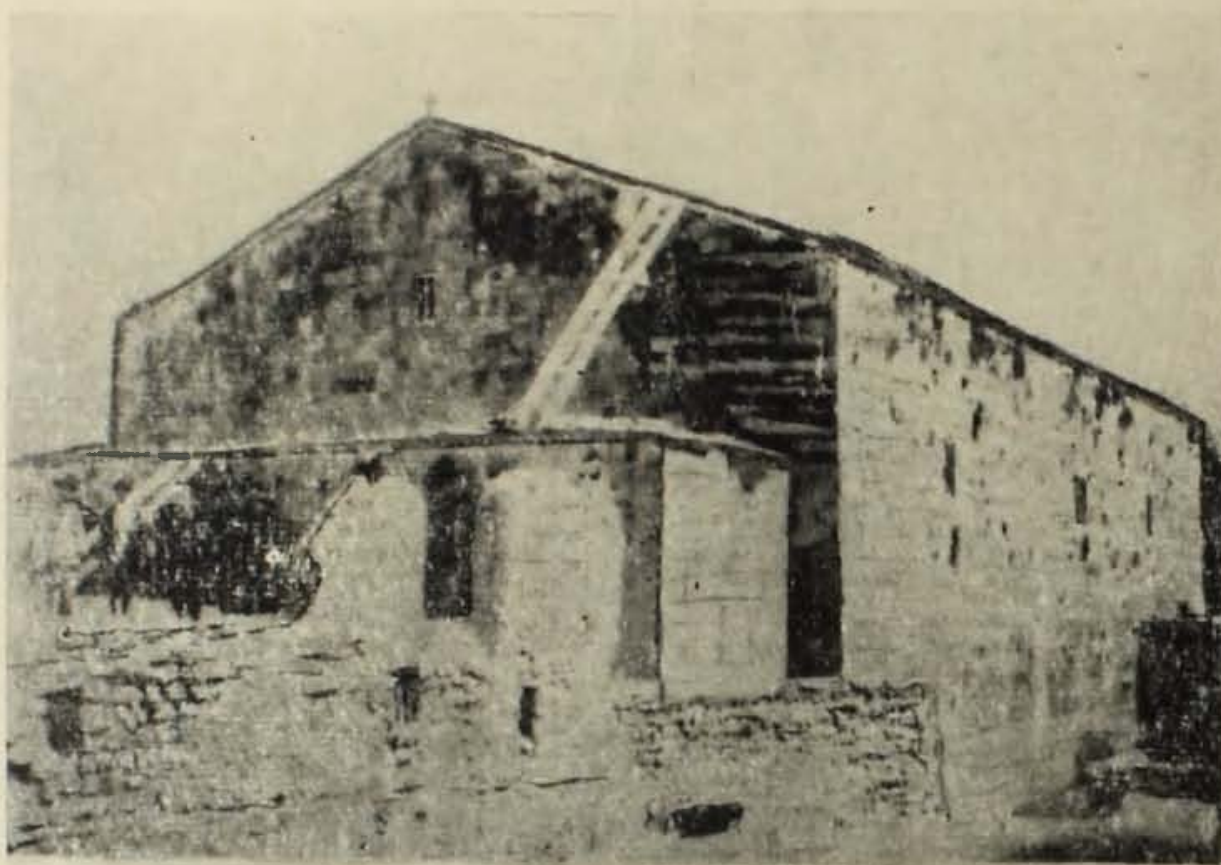
Նկ. 1

Բիստի Ս. Աստվածածին վանքը (նկ. 1) կառուցված է գյուղի կենտրոնում, նրա արևելյան թաղամասի բարձրագույն վայրում։ Իր տեղի և մեծության շնորհիվ այն գերիշխող դիրք ունի

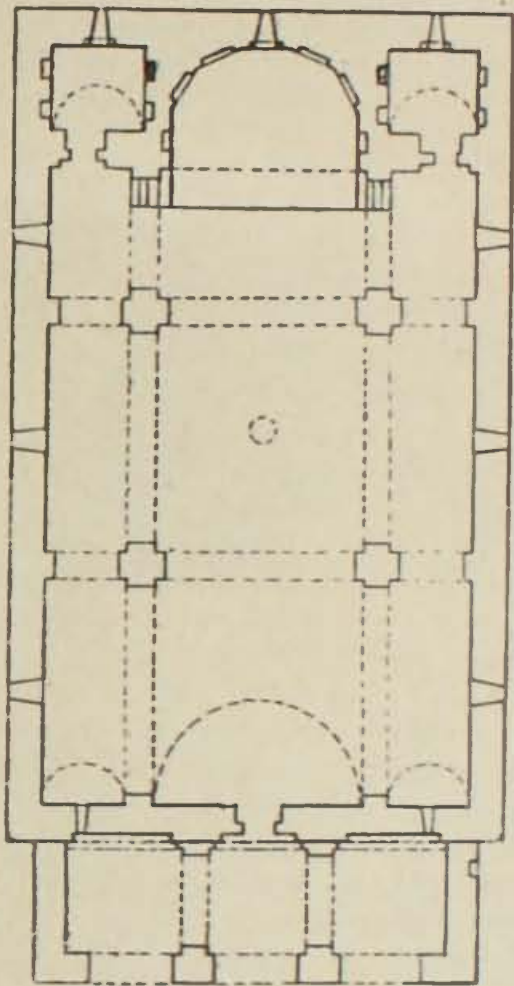
Նկ. 2

գյուղի համայնապատկերում XVIII դարում Արաճաճ կաթողիկոս Կրետացին այցելելով Բիստ, այս շինությունը որակավորել է որպես «պատուական մեծ եկեղեցի»<sup>6</sup>։ Այն եռանավ բաղնիքային հորինվածք ունի (նկ. 2), կառուցված է սրբատաշ բազալտից և կարմիր քարից։ Այժմյան վիճակով վնասված են եկեղեցու հյուսիս-արևելյան որմի անկյունային մասի վերին

Այժմյան շենքը հիմնովին նորոգվել է XVIII դարում։ Ս. Աստվածածնի հորինվածքը (բաղկացած է արևելյան կողմում յոթանիստ աբսիդից, երկհարկանի դույզ ավանդատներից և ընդարձակ եռանավ դահլիճից) պարփակված է միասնական ուղղանկյունի ծավալի մեջ և ծածկված է արտաքինից երկթեք տանիքով։ Եկեղեցու միակ մուտքը բացված է արևմտյան ճակատում և երկված է քանդակազարդ բարձր կամարաշարով։ Բարավորից վերև, խորացող կամարի տակ տեղադրված է XVII դարի քան-

Ս. Աստվածածին վանքի եկեղեցու բարձր և ընդարձակ սրահը շորս խաչաձև կտրվածքով հաստահեղույս (1,57 մ) մույթերով և կամարաշարով բաժանված է երկու փոքր և մեկ մեծ նավի: Ս. Փափաղյանը սխալմամբ նշել է, որ այս «եկեղեցին, ներքին կողմը 6 առանձնակի հաստ ու բարձր սիւներով...»<sup>7</sup> է: Սրահը ունի 15,64 մ լայնություն և 22,5 մ երկարություն, ընդ որում միջին նավի թաղի լայնությունը կազմում է 7 մ, իսկ կամարների թռիչքը երկայնական ուղղությամբ՝ 7,60 մ: Բիստի Ս. Աստվածածին եկեղեցին թաղի և կամարների այսպիսի մեծ թռիչքով առանձնանում է ուշ միջնադարի հայկական նույնատիպ հուշարձանների շարքում: Օրինակ, Սյունիքի XVII—XVIII դդ. եռանավ բաղնիքներում թաղերը հիմնականում ունեն 4—5 մ թռիչքներ, ուր միայն Հալիձորի բերդի եկեղեցին ունի 6,15 մ հասնող թռիչք<sup>8</sup>: Եկեղեցու սրահի որմերում կան բավական լայն բացվածքներով 14 որմնախորշեր: Մածկում՝ մեծ նավի թաղի մեջ, բացված է շրջանաձև երդիկ, որի վրա ժամանակին կառուցված է եղել (այժմ ավերված) զանգակատան ուտոնդան:

Բիստի Ս. Աստվածածին եկեղեցու ճարտարապետական հորինվածքում հետաքրքիր է նրա բեմի աբսիդը, որն ունի յոթանիստ կազմություն: Ընդարձակ և բարձր այս աբսիդի բոլոր նիստերում արված են լայն բացվածքներով խորշեր: Միջին խորշի վերևում կա պատուհան, որը և լուսավորում է աբսիդը: Բաղմանիստ աբսիդների հիմնականում հանդիպում ենք Պարսկաստանի հայկական ճարտարապետական հուշարձանների հորինվածքներում, հատկապես նշանավոր գաղթօջախ Նոր-Ջուղայում (XVII դար)<sup>9</sup>: Բաղմանիստ աբսիդներ կիրառվել են նաև Գողթն, Երնջակ և Նախիջևան գավառներում, ուր համարյա բոլոր նշանավոր ճարտարապետական հուշարձաններն ունեն արևելյան կողմից աբսիդներ:

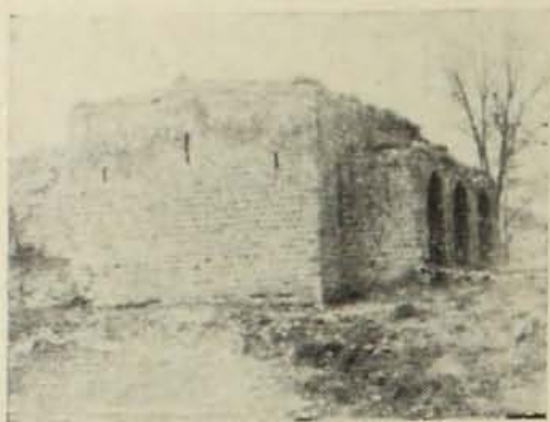
նկ. 3

Բիստի XIV—XVII դդ. մշակութային անցյալում բացառիկ տեղ ունի Ս. Նշան կամ Կոպատափ անապատ-վանքը, որի եկեղեցին այժմ էլ կանգուն է և լավ է պահպանված (նկ. 3): XVII դարում այն կարմիր քարով հիմնովին կառուցված լինելու պատճառով բիստեցիների կողմից անվանվել և այժմ էլ կոչվում է Կարմիր վանք: Ս. Նշանի համալիրը, որը գտնվում է Դիլան գետի աջ կողմում, Բիստից մոտ մեկ կիլոմետր դեպի հյուսիս, տեղադրված է Բստա-ձորի հյուսիսային բարձրագագաթ սարերից դեպի վար իջնող բավական ընդարձակ դարավանդներից մեկի հարթության վրա: Համալիրի շուրջը՝ հիմնականում նրա հյուսիս-արևմտյան և հարավային կողմի հարթություններում տարածված են եղել (այժմ էլ տեսանելի) նրա մշակովի այգիները, բանջարանոցները, որոնք ոռոգվել են անապատի հյուսիս-արևելյան կողմի փոքրիկ ձորակից հոսող հորդահոս աղբյուրների ջրով: Անապատի այգիների մի մասը, թեքադիր վայրում տեղադրված լինելու հետևանքով, ունի պատենշ-պատեր:

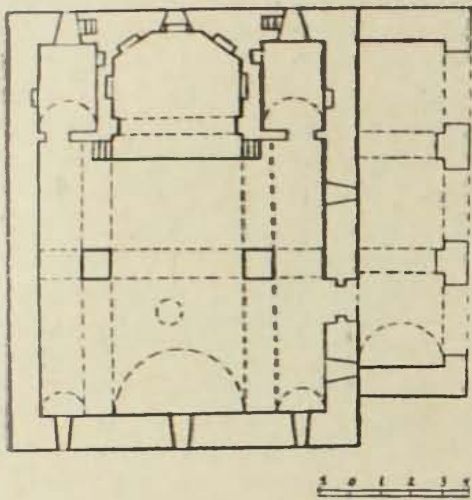
Նկ. 4

Ս. Նշան վանքի եկեղեցին կառուցված է կարմրեբրանգ (տուֆ) սրբատաշ քարերից և բազալտից: Ուղղանկյուն հատակագծով այդ եկեղեցին (նկ. 4) մեկ զույգ մույթերով եռանավ բազիլիկա է, հնգանիստ արսիղով, երկհարկանի զույգ ավանդատներով և ծածկված է երկթեք տանիքով: Ժամանակին եկեղեցին և նրա հարավային ճակատի առջևի, ինչպես նաև արևմտյան կողմում կառուցված խցերն ու այլ

Ներկայումս Ս. Նշան համալիրից միակ կանգուն հուշարձանը նրա եկեղեցին ու գավիթն են: Եկեղեցու չափերն են 13,24 մ×9,32 մ: Ս. Նշանի սրահը հատակագծում համարյա քառակուսի է (9,02 մ×9,32 մ): Սրահի կամարները հանգչում են քառակուսի կտրվածքով երկու մույթների (0,95 մ) և եկեղեցու արևմտյան պատի ու բեմի անկյունների վրա:

Ս. Նշանի հնգանիստ արսիղում բացված են հինգ, ավանդատներում՝ երկուական, իսկ սրահում՝ ութ որմնախորշեր: Արսիղի և ավանդատների լուսավորությունը իրականացված է արևելյան որմերի մեկական լուսամուտներով, իսկ սրահինը՝ հարավային որմի երկու և արևմտյան ճակատի երեք լուսամուտներով, ինչպես նաև միջին նավի ծածկում թողնված երդիկով: Եկեղեցին հյուսիսային կողմում լուսամուտներ չունի:

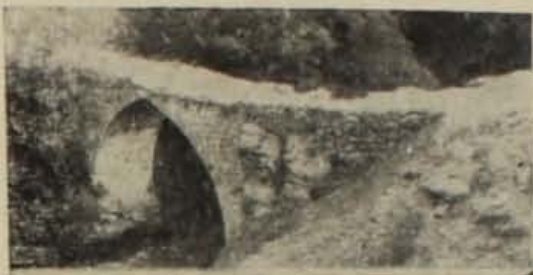
Նկ. 5

Բիստի հյուսիսային կողմի ձորից հոսող Գիլան գետի վրա կառուցված կամրջի (նկ. 5) խելերը դրված են երկու ափերի ժայռերի վրա։ Այս միաթռիչք կամուրջը շինված է խնամքով, մաքուր տաշած և կիսամշակ բազալտի քարերով և կրաշաղախով։ Բիստի այս կամուրջը հնուց ի վեր գյուղը կապել է Ս. Նշան անապատի, հարևան Ալահին (Աղահեցիկ, Ողոհի) գյուղի և միջնադարյան նշանավոր ավան ու գյուղաքաղաք Շոռոթի հետ։

Այս կամրջի կառուցման ժամանակը հայտնի չէ, նրա շինարարական արվեստից դատելով կարելի է եզրակացնել, որ դա եղել է մոտավորապես XVI դարի կեսերից հետո։

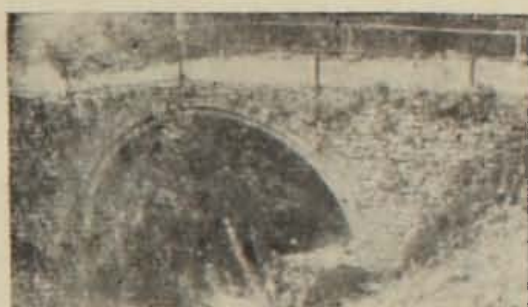
Նկ. 6

Բիստի մյուս կամուրջը կառուցված է գյուղի հարավային կողմի ձորից հոսող Մեսրոպական գետի վրա (նկ. 6)։ Այն ևս իրենից ներկայացնում է միաթռիչք մի կառուցվածք, իրականացված մաքուր տաշած քարերով և կրաշաղախով, որի խելերը հանգչում են գետի

երկկողմյա ժայռերի վրա։ Կամուրջն իր հուսալիությունից և անհրաժեշտ լայնությամբ մինչև օրս էլ Բիստ մուտք գործող, ժամանակակից մարդատար ու բեռնատար տրանսպորտի միակ ճանապարհն է հանդիսանում։

Այս կամրջի կառուցման ժամանակի մասին տեղեկություններ նույնպես չկան։ Հավանաբար այն կառուցվել է XVII դարի կեսերին։ Կամրջի հարավային խելի բարձունքում, կամարի ուղղությամբ, նրա արևմտյան երեսին տեղադրված է մի քար, ուր վրա կա «1869» միակ արձանագրությունը։ Սա ամենայն հավանականությամբ կամրջի վերանորոգման տարեթիվն է։
