## ՄԵԼԻՔԱԿԱՆ ԲՆԱԿԵԼԻ ՀԱՄԱԿԱՌՈՒՅՑ ՏՈՂ ԱՎԱՆՈՒՄ

## МЕЛИКСКИЙ ЖИЛОЙ КОМПЛЕКС В ПОСЕЛКЕ ТОГ

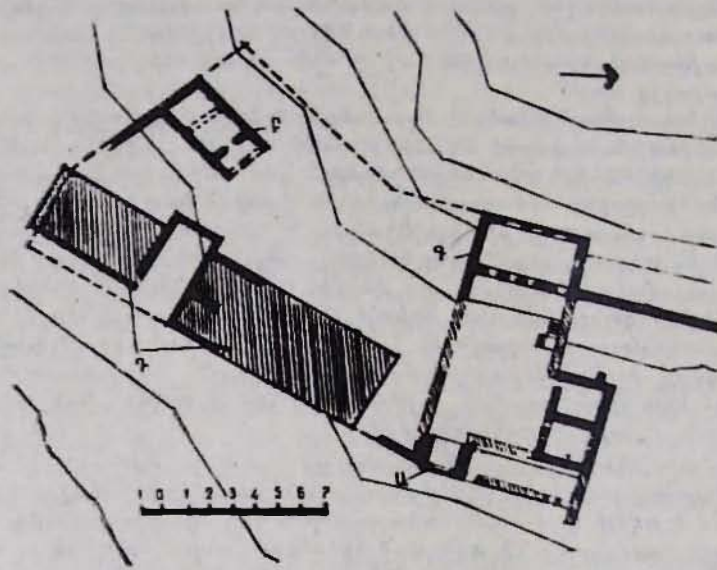
Գծ. 1

Ներկայումս պալատը իր առանձին մասերով մտնում է XIX—XX դդ. սկզբի խիտ կառուցապատման համակարգի մեջ: Տեղի են ունեցել հին պարսպապատերի մեծ կորուստներ, ինչպես նաև նոր պատերի կառուցումներ, որոնք մասնատել են պալատի նախկին տարածությունը միանգամայն անկապ հատվածների, որոնցից յուրաքանչյուրը ձեռք է բերել առանձին նշանակություն (գծ. 1):

կերում նկատելի են ավելի վաղ շրջանի կառույցների առանձին հատվածներ, որոնք անկասկած եղել են պարսպին կից կառույցներ (գծ. 1, Գ): Եթե նկատի ունենանք, որ ընդունարանի շենքը նույնպես հարում էր պարսպին, ապա ակընհայտ է դառնում, որ նկարագրված բոլոր հին պահպանված շինությունները ինչ-որ ժամանակ հանդիսացել են պարիսպներով շրջապատված համալիրի մասերը: Համալիրի հյուսիս-արևելյան մասում հիշատակված պարսպապատի հիմքերը թույլ են տալիս ենթադրելու, որ դեպի հյուսիս նույնպես շարունակվում էին այժմ չպահպանված շինություններ: Վերջին հաշվով, ուրվագծվում է բավականին ընդարձակ, պարփակ (մեկիքների պալատների հորինվածքային լուծումի պարտադիր պայմանը) համալիրի աղոտ պատկերը, որի շինությունների մեծ մասը չի պահպանվել: Այսպիսի ընդարձակ պատկերը, անշուշտ, ավելի արժանի է թվում իր տիրոջը: Չպետք է մոռանալ, որ մեկիք Եգանը եղել է Արցախի մեկիքների խանը և բեկլարբեկը, իսկ նրա հարստության մասին առ այսօր ավանդություններ են պահպանվել, և դժվար թե նրա պալատը զիջեր ուրիշ մեկիքների պալատներին, որոնք ներկայացնում են ընդարձակ համալիրներ<sup>23</sup>:

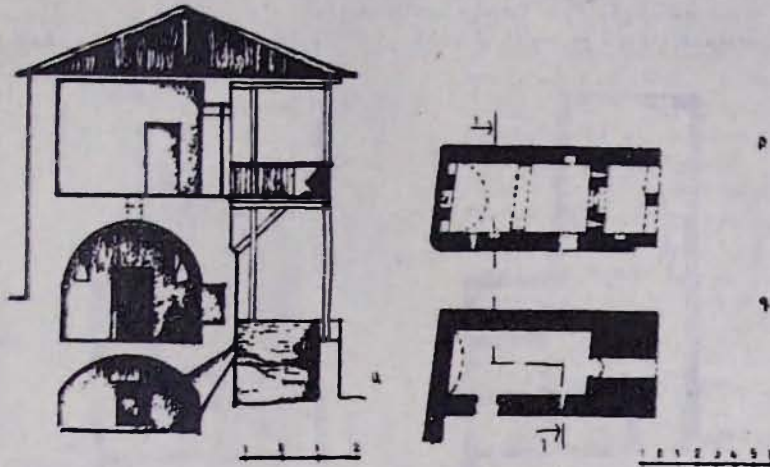
Գծ. 2

լույսով (պասուհաններից մեկը հետագայում լայնացվել է): Անպաճույճ ներքին տեսքին որոշ աշխուժություն է հաղորդում սրբատաշ թաղակիր կամարը, որը հենվում է նույնպես սրբատաշ խոյակների ունեցող որմնասյուների վրա: Սենյակը ունեցել է ուղղանկյուն բացվածքով երդիկ, որը այժմ փակված է: Կամարակալ սրահի բացվածքը հետագայում լրացվել է երկու կիսաշրջանաձև կամարներով, որոնք հենվում են պատերին և կենտրոնում տեղադրված սյան վրա: Նկարագրած շինությունն տակ գտնվում է նույն շափերի թաղակալ մի նկուղ, որը դրսի հետ կապված է սրահի տակով թեք բարձրացող նեղ թաղածածկ միջանցքով (գծ. 2, 9): Նկուղի մեջ բացվող միակ նեղ ու վերձիգ պատուհանի

առկայությունը, ինչպես նաև մուտքի շրջանակի հատուկ կառուցվածքը, որը խուլ է տալիս դուռը տեղադրել միայն դրսի կողմից, ցույց են տալիս, որ տվյալ շինությունը ծառայել է որպես բանտախուց<sup>17</sup>: Մեր օրերում հարավ-արևելյան պատում բացվածք է արված և նկուղը ծառայում է որպես գոմ: Շինությունը ամբողջությամբ (բացի վերոհիշյալ սրբատաշ հատվածներից) կոպտատաշ և անմշակ դեղնավուն քարից է:

Այժմ ընդունարանի շենքը նկուղով հանդերձ կազմում է բավականին ընդարձակ, եռահարկ, լայն պատշգամբով բնակելի տան առաջին երկու հարկը (գծ. 2, Ա): Երրորդ հարկը պետք է վերագրել ավելի ուշ շրջանի: Դա ակնհայտ է հենց առաջին հայացքից. պատերը երկրորդ հարկի ծածկի մակարդակից շեղումներ ունեն, տարբերվում է նաև շարվածքի բնույթը, ընդունարանի բուխարու ծխնելույզը ծածկված է երրորդ հարկի պատի զանգվածով:

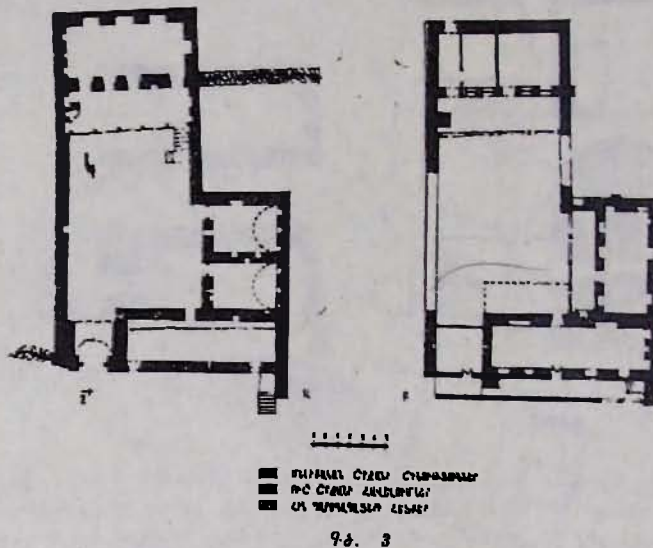
ԳՃ. 3

Ընդունարանից մոտ 25 մ դեպի հյուսիս գտնվում է կառույցների մյուս խումբը՝ բաղկացած բազմաթիվ շինություններից: Վերջիններս շրջափակված են արևելյան կողմից մուտք ունեցող բարձր պատերով (գժ. 3, Ա): Տվյալ շինությունների խումբը նույնպես կրում է հետագա վերակառուցումների և հավելումների կնիքը: Համեմատաբար հին կառույցները առանձնացնելիս դժվարություններ կայանում են նրանում, որ հետագա վերաշարերի իրականացման ժամանակ օգտագործվել են հին կառույցներին պատկանող քարեր և այլ տարրեր: Բայց մանրակրկիտ չափագրությունները, պատերի կարերի ու հանգույցների ուսումնասիրությունը, ինչպես նաև, բարեբախտաբար, գլխավոր շրջամուտքի և սենյակներից մեկի պատին պահպանված XVIII դարի երկու թվագիր արձանագրությունները հնարավորություն են ընձեռել պարզելու տվյալ համակառույցի վերջնական կերպարի (իմիջիպալոց, բավականին հետաքրքիր) տարբերային կազմավորման ընթացքը և նրանցից առանձնացնել մեկիքների ժամանակաշրջանի շինությունները:

Նկարագրած բոլոր շինությունները պատկանում են մելիքների ժամանակաշրջանին: XIX դարի վերջում նրանց վրա ավելացվել են բազրիքավոր լայն պատշգամբներով, մեծ լուսամուտներով երկրորդ հարկերը (գծ. 3, Բ): Պատշգամբների լայնական պատերում կան բուխարիներ: Կապը երկրորդ հարկերի հետ իրականացված էր քարե կամ փայտե աստիճաններով (այժմ էլ նրանց մի մասը գոյություն ունի):

Թաղածածկ կառույցների և «Արամի սենյակի» արանքում գտնվող պատը ժամանակին հանդիսացել է չպահպանված բնակելի տան թիկունքային մասը, այժմ էլ բակը շրջափակող պատերից մեկն է: Վերջինիս ուղղահայաց պահպանվել են հին, մոտ 1 մ լայնությամբ պարսպապատի հետքերը, որոնք տեսանելի են մինչև 15—16 մետրի սահմաններում, իսկ այնուհետև ծածկվում է հետագա շինություններով (գծ. 3, Ա):

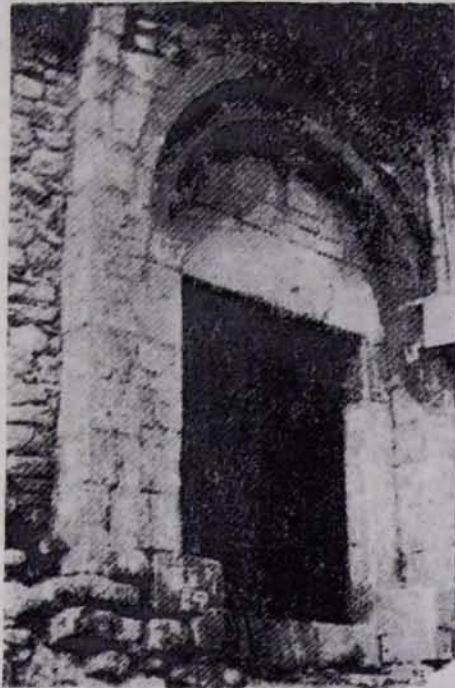
Նկ. 1

Ներկայացված առաջին հարկի հատակագծում մեկիքական ժամանակաշրջանի շինությունները ընդգծված են մուգ գույնով: Դա նախ և առաջ թաղակապ դարպասն է՝ դրսի կողմից ավարտված գեղեցիկ կամարակապ շքամուտքով (նկ. 1), որը իրականացված է սրբատաշ քարերով, երևում է, որ նրան

հաված պատերը ավելի ուշ շրջանում են շարվել, այսինքն դարպասը ժամանակին ընդգծված է եղել իր ծավալով: Դարպասի հետ օրգանապես կապված են միայն ղեպի հարավ-արևմուտք գնացող պարսպապատի մի սլահ-սլանված հատվածը, ինչպես նաև դեպի հյուսիս ձգվող նրա շարունակությունը մյուս կողմից: Շքամուտքի աջ կողմում գտնվող 1731 թ. եղծված արձանագրությունը վկայում է, որ դարպասը (կառուցված լինելով, բնականաբար, այդ թվականից ոչ ուշ) հանդիսանում է համալիրի թվագրված կառույցներից վաղագույնը (ընդունարանը, համաձայն մուտքի արձանագրության, կառուցվել է 1737 թ.):

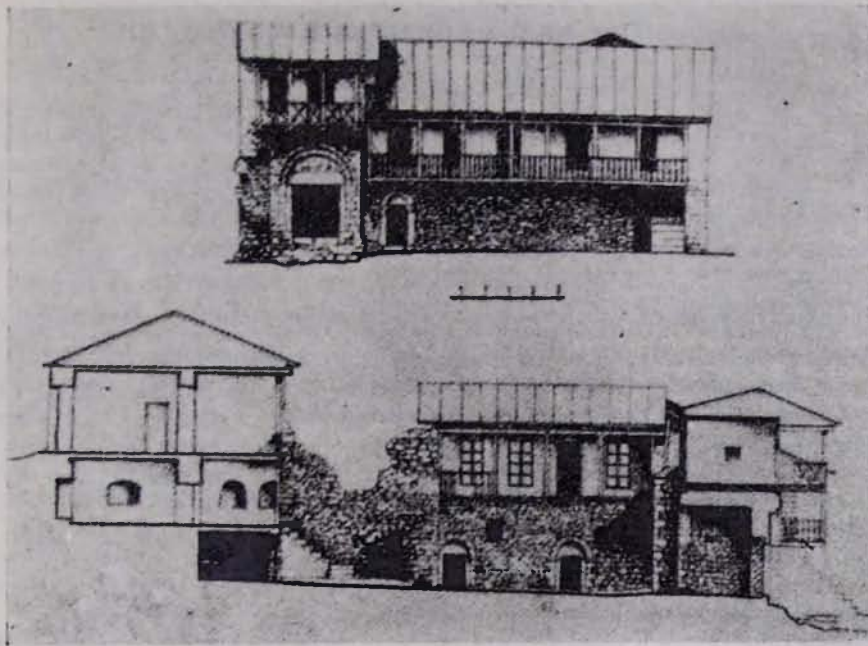
Գծ. 4

Ներկայացված ուշ շրջանի բոլոր շինությունների ծածկերը հարթ են և իրականացված են փայտե գերաններով, որոնց վրա տեղադրված են երկթեթ թիֆնդածածկ տանիքներ (գծ. 4):
