## ԴԵԼԶՆՈՒՏԻ ՎԱՆՔԸ ԵՎ ՆՐԱ ՎԻՄԱԳՐՈՒԹՅՈՒՆԸ

## ԴԵՂՁՆՈՒՏԻ ՎԱՆՔԻ ՎԻՄԱԳՐՈՒԹՅՈՒՆԸ

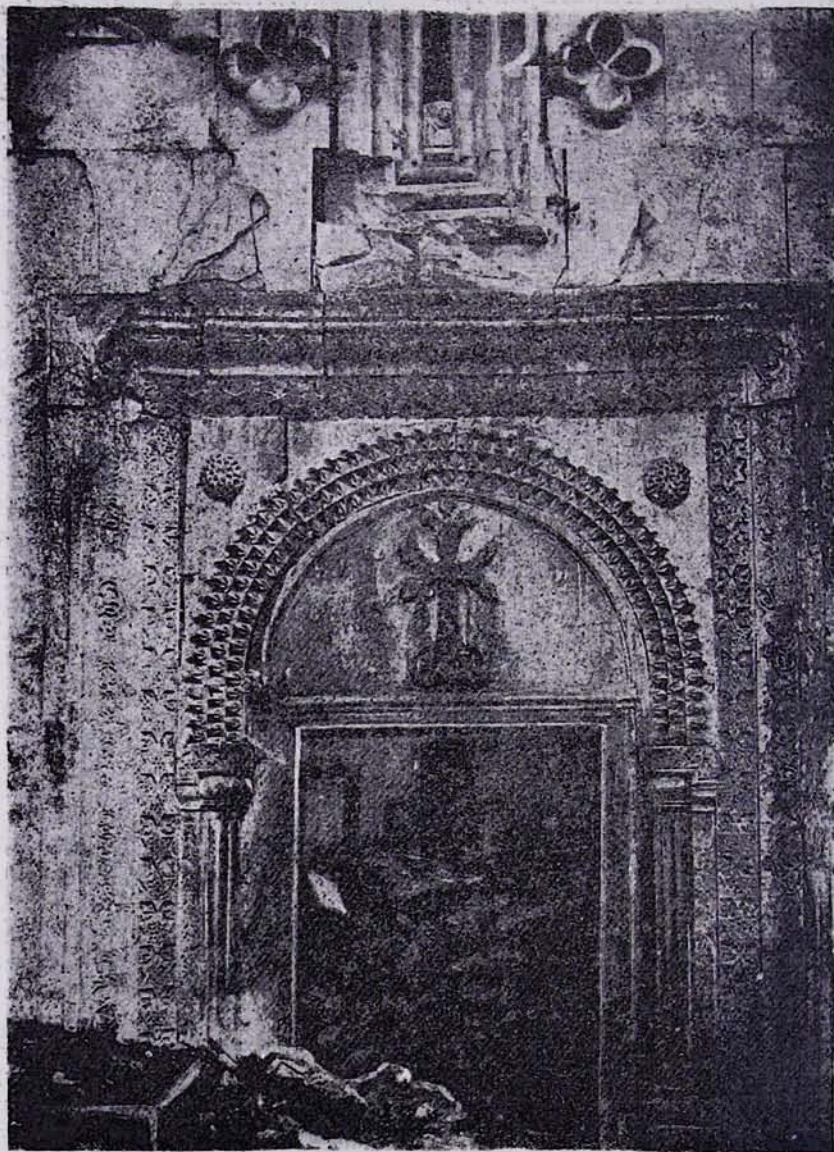
Դեղձնուտի վանքի եկեղեցու մուտքը

Առհասարակ այս փոքրիկ հուշարձանը գեղեցիկ է և գրավիչ: Ուշադիր դիտողի համար մերթ այստեղ և մերթ այնտեղ այնպիսի ուշագրավ մանրուքներ են աչքի ընկնում, որոնցով չի կարելի չհիանալ: Հատկապես նշելի են՝ դրսից՝ արևելյան պատի վրայի և դեկորատիվ կիսասյուների խոյակների ինքնատիպ քանդակները և մուտքի ներսի կողմից դրված երկրորդ ճակատաքարը, որը հենվում է դռան բացվածքի վերի անկյուններում տեղավորված հատուկ անկյունավոր կալունակների (КРОШТЕЙН) վրա, որի նմանը ուրիշ տեղ մեզ չի պատահել:

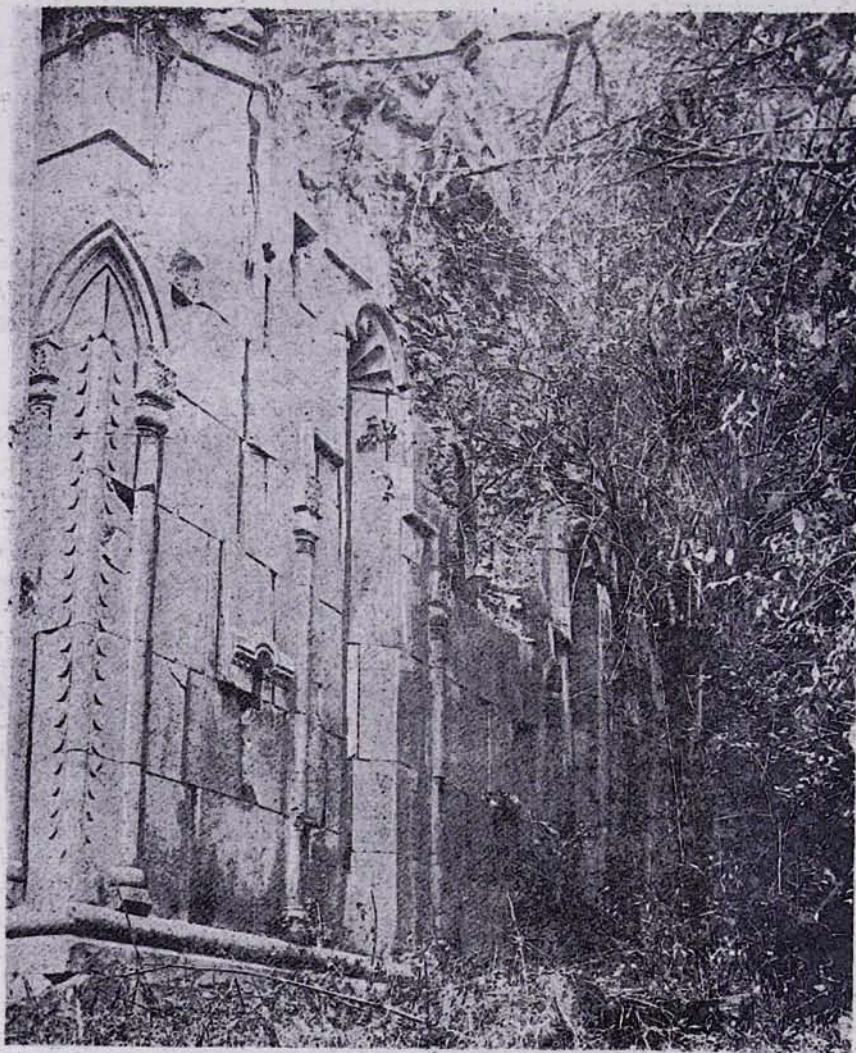
Դեղձնուտի վանքի արևելյան ճակատը

շինված են դեղնավարդագույն և բաց մոխրագույն կարծր, օրբատաշ քարերից: Դրանցից եկեղեցին փոքր չափերի մի շենք է — 10,1 × 8,5 մետր՝ դրսից հաշված, պատերի հաստությունը՝ 77—80 սանտիմետր: Ունեցել է կլոր թմբուկավոր գմբեթ: Արտաքուստ՝ հարավային, արևելյան և հյուսիսային պատերի մեջ կան զույգ անկյունավոր նիշեր, գեղեցիկ ձևավորված դադաթներով, երկուսն էլ դեկորատիվ կիսասյուների շրջանակի մեջ: Կիսասյուների խոյակներից բարձրացող կիսադաշնները, ուղիղ անկյունավոր մի քանի բեկումներով մոտենում են իրար և միանում նիշերի դադաթներից վեր: Շատ գեղեցիկ ձևավորված են արևելյան պատի հյուսիսային և հարավային պատերի հետ միացող անկյունները: Այդ անկյուններում մեկ քառորդով պատերի կից քանի միացած գլան է դրված, երկու կողմից ձգվող կիսափուլակների շարանի մեջ: Դրանցից քիչ հեռու, հարակից պատերի վրա տեղավորված են մեկական դեկորատիվ կիսասյուներ, որոնց խոյակների վրայից բարձրացող կիսադաշններն ուղիղ անկյան տակ վեղարած և միանում են իրար: Նման ձևավորում ունի Գոշավանքի Գրիգոր Լուսավորչի անվան փոքրիկ և գեղեցիկ եկեղեցին: Թե՛ այս և թե՛ այլ մանրամասնությունները հավանական են դարձնում այն ենթադրությունը, որ կառուցման ժամանակով իրար մոտիկ այս երկու հուշարձաններն էլ միևնույն ճարտարապետի գործն են: Դեղձնուտի վանքի արտաքին ձևավորման թերևս ամենագեղեցիկ մասը նրա միակ՝ արևմտյան՝ դռան է: Մուտքի բացվածքը երկու կողմից եզերված են կիսադաշններից կազմված կարճ, մեկական կիսասյուներ, որոնց խոյակների վրա է հենվում դռան ճակատաքարը շրջանցող եռանիստ, ստալակտիտային քանդակներ ունեցող, երկկենտրոն կամարով: Քանդակազարդ մի շերտ, բարձրանալով կիսասյուների խորիսկներից, ուղիղ անկյան տակ բեկվելով, ծածկում է կիսասյուների խոյակների ճակատը: Այս ամենն առնված է երկշերտ, բուսական և երկրաչափական նուրբ քանդակներ
