# Պ Ա Տ Մ Ա - Բ Ա Ն Ա Մ Ի Ր Ա Կ Ա Ն

Գ. ՍԱՐԳՍՅԱՆ

## ԱՌԱՔԵԼՈՑ ՎԱՆՔ-ԱՄՐՈՑԸ ԵՎ ԳՅՈՒՂԱՏԵՂԸ\*

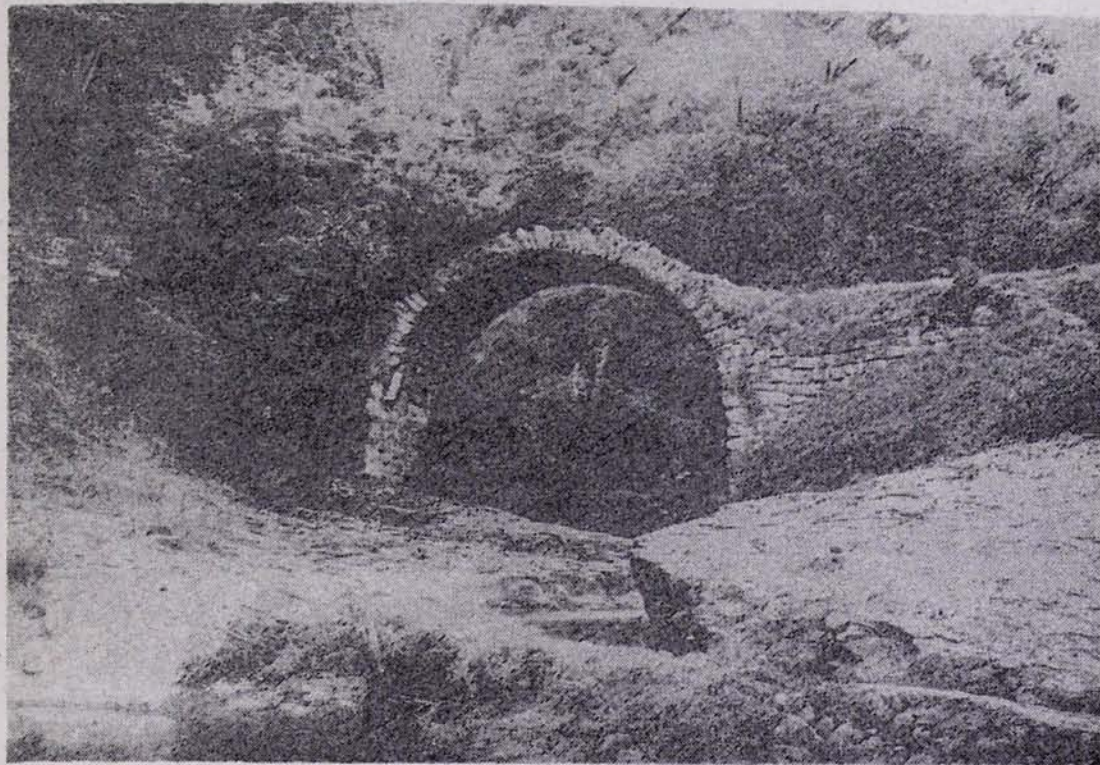
Սրանցի կամուրջը

Վերոհիշյալ տափարակից ցած, մինչև Կունենի ափերը, որևէ շենքի մնացորդներ չեն երևում: Կունեն գետի վրա Սրանոցի կամուրջն է: Չնայած իր անշուք արտաքինին, այդ 9,3 մետր թռիչք և բարձր կամար ունեցող կամուրջը գեղեցիկ է և տպավորիչ: Կամրջի խոշոր քարերից շինված երկու խելերն էլ հիմնված են առափնյա ժայռերի վրա: Բարակ կամարը շարված է սեպաձև տեղավորված շերտավոր ավազաքարից: Կամրջի լայնքը շուրջ երկու մետր է: Զարմանալի է, որ ըստ երևույթին անպաճույճ այդ կառուցվածքը դարեր շարունակ դիմացել է լեռնային գետակի վարարումների կատաղի հորձանքին և կլիմայական քայքայիչ ուժերին:

Առաքելոց բնակավայրի տիպը բնորոշող, իրար հետ կապ ունեցող երեք հուշարձաններ են մնացել, երեքն էլ կանգուն դրությամբ: Դրանցից մեկը քարվանսարայի շենքն է, արևելյան թաղամասի կենտրոնում, երկրորդը՝ Կունեն գետակի վրայի Սրանոցի կամուրջը, իսկ երրորդը՝ վերջինից քիչ հեռու գտնվող պահականոցը: Այս երեք հուշարձանների միատեղ լինելը ցույց է տալիս, որ Առաքելոցը իր ժամանակին եղել է բանուկ ճանապարհների մի հանգույց:
