## Հ. ԵՂԻԱԶԱՐՅԱՆ

# ՀԱՌԻՃԱ ՎԱՆՔԸ ԵՎ ՆՐԱ ՎԻՄԱԳՐՈՒԹՅՈՒՆԸ

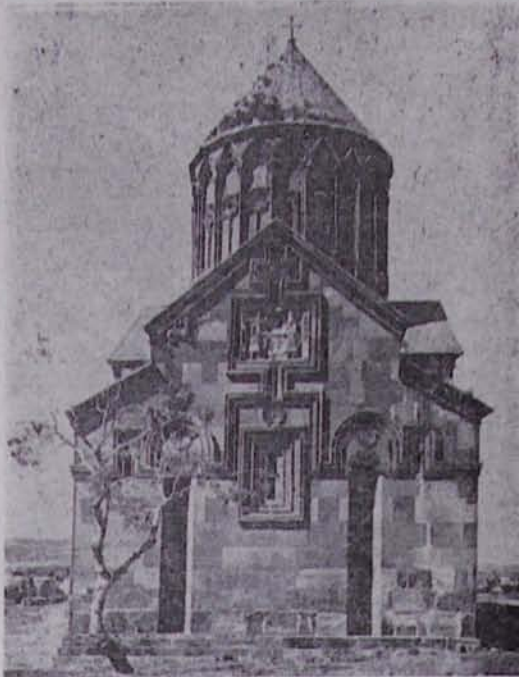
Հատինա վանքի Ս. Աստվածածին եկեղեցու արևելյան ճակատը

Արտաբուստ հարավային, արևելյան և հյուսիսային պատերի մեջ կան երկուական եռանկյունաձև մեծ խորշեր: Արևելյան ճակատի վերի մասում, պատի մեջ ագուցված է Զարարե և Խյանե եղբայրների ամբողջական, մեծադիր բարձրաքանդակը: Ամբողջ շենքը կառուցված է վառ մանիշակագույն մարմար հեղված խոշոր քարերով: Ճակատների և դմբեթի թմբուկի լուսամուտները պսակված են գոսակավոր շրջանակներով: Գմբեթի վեղարը զարդարված է ծոպերով, իսկ քիվերը պատած են ծաղիկ-հյուս դարձաբանդակներով: Միակ գեղեցիկ շրջանուտը արևմտյան կողմից է, որը բացվում է ժամատան մեջ: Այդ բոլորը միասին էլ ավելի վեհություն և գեղեցկություն են տալիս եկեղեցուն:

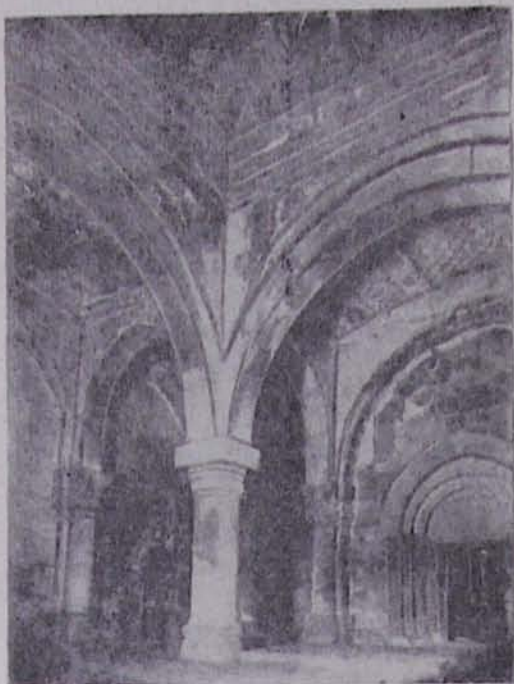
Հատինա վանքի զավթի ներքին տեսարան

կուսի է, հիմնված է չորս հաստահեղույս ամբողջական և ութ կիսասյունների վրա, որոնց բնին ամբողջական խոշոր դռաններ են և ունեն նույնպես ամբողջական մեծ քարերից զեղարանդակ խարխուլներ ու խոչակներ: Սյուները և կիսասյուները միանում են կամարներով կաղմելով թաղակապ ծածկը, կենտրոնում հատուկ քառակուսի անցքով՝ երդիկով: Այդ հուշարձանի կառուցվածքում, բացի հատակագծային և շինարարական հանրահայտ ձևերից, որոնք հատուկ են 13-րդ դարի այդ տիպի շենքերին, բնորոշ և շատ հետաքրքիր են առաստաղի վրա քանդակված տարրեր ձևերի նուրբ մշակված դարձերը:

Շենքի երեսապատը կապտագույն բազալտի սրբատաշ խոշոր քարերից է, կրաշաղախով մածուցված: Միակ մուտքն արևմտյան կողմից է, մոզաիկաձև մշակված տիմպանով (ճակատ): Արտաբուստ, հարավային պատի արևելյան ծայրում ավելացված են մատուռի ձևով երկհարկ խորաններ. զեպի վերին հարկի խորանը բարձրանում են արևելյան պատին կից կառուցված տասնմեկ սառնիճան ունեցող քարե սանդուխտով:
