## ԱՄԲԵՐԴԻ ԲԱՂՆԻՔԻ ՎԵՐԱՆՈՐՈԳՄԱՆ ՆԱԽԱԳԻԾԸ

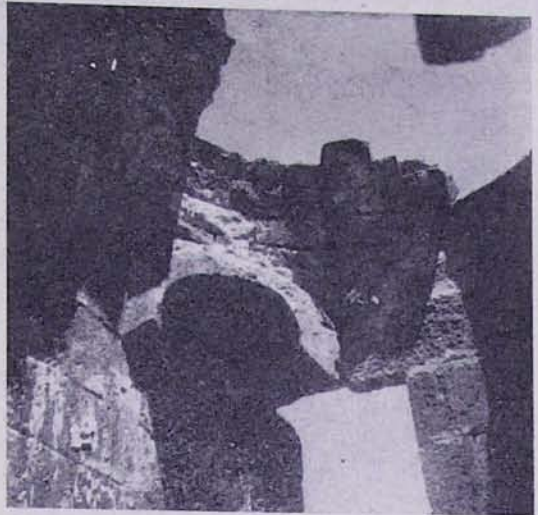
Նկ. 1. Միակտոր քարից կազմված տրոմպը

Դահլիճները ծածկված են եղել միակտոր քարից կազմված (նկ. 1), տրոմպների վրա հենվող գմբեթներով, որոնց գագաթում բացված փոքր երդիկներից թափանցող լույսը լուսավորել է լողարանի և հանդերձարանի ներսի տարածությունները:

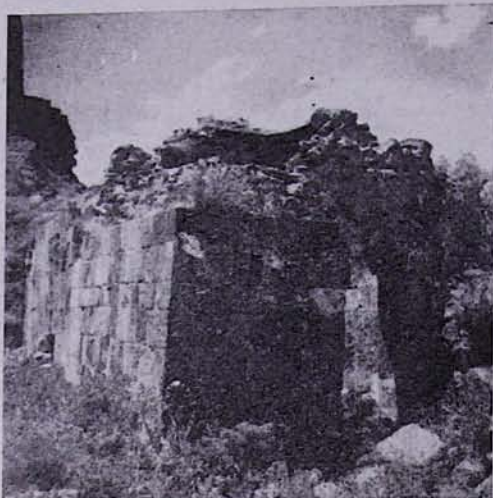
Նկ. 2. Ընդհանուր տեսքը հարավ-արևմուտքից

Բաղնիքի շենքը նույնպես կիսավեր վիճակում է հասել մեզ (նկ. 2): Հարավային պատի մեջ մի քանի տեղերում առաջացել էին քանդվածություններ: Դահլիճների գմբեթները խիստ քանդվել էին, տրոմպների մի մասը տեղից խախտվել էր, ստեղծելով ավերակի տպավորություն: Կրակարանը ամբողջությամբ ավերվել էր:
