## ԱՐԳԱՄ ԱՅՎԱԶՅԱՆ

### ՅՂՆԱՅԻ ԺԱՐՏԱՐԱՊԵՏԱԿԱՆ ՀՈՒՇԱՐՁԱՆՆԵՐԸ\*

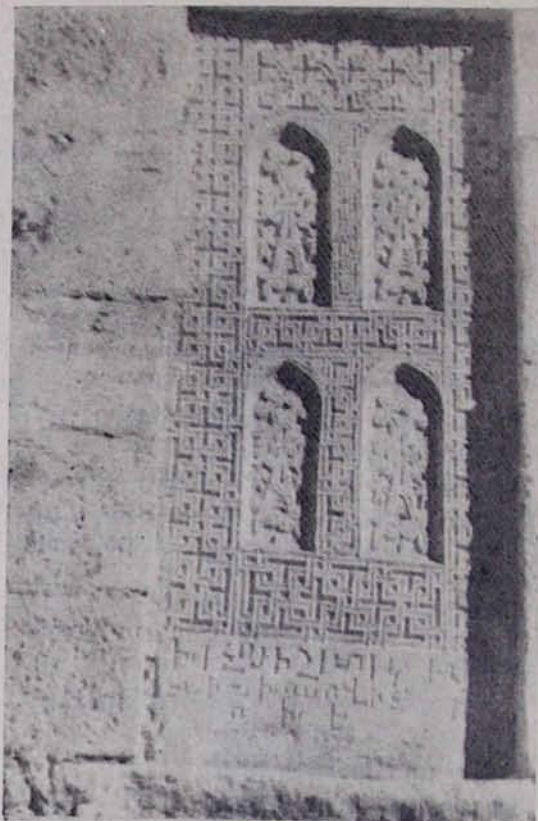
Նկար 8

Եկեղեցու արևմտյան մուտքի հարավային կողմում ագուցված չորս խորաններով խաչքարի (նկ. 8) տակ երեք տող՝

- 1 ԽԱՉՍ ՅԻԾԱՏԱԿ ԱՌԱՔԵ
- 2 ԼԻՆ ԽՈՍ(Ր)ՈՎԻՆ: ԹՎ
- 3 ՌԻՍԵ (1591)

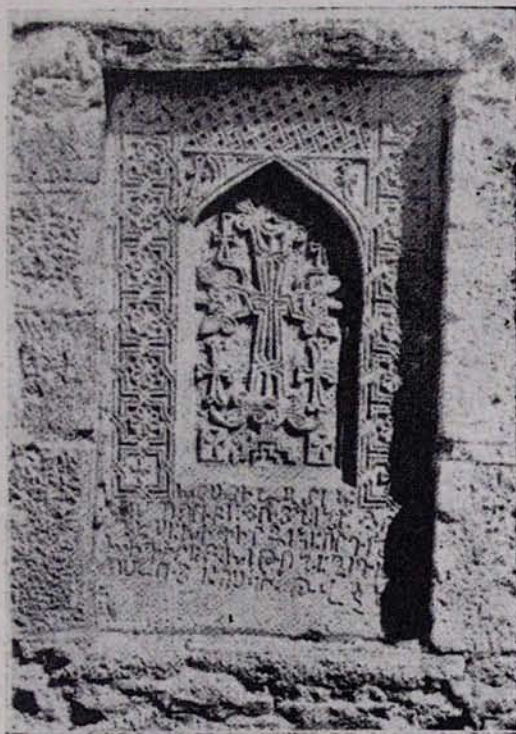
Նկար 9

Եկեղեցու հարավային ճակատի երկրորդ լուսամտի քարձրության ուղղությամբ, լուսամտի աջ կողմում տեղադրված քանդակագործ խաչքարի (նկ. 9) տակ՝ 5 տող.

- 1 Խ(Ա)ՉՍ ՅԻԾԱՏԱԿ:
- 2 [Է] ՄԱՄՊՈՐԻՔԱ: ՅՈՅԱՆԱ: ՅՈՂ
- 3 (Ա)ՆԷՍԱ: ԽԻԴԻՐԾԱՀԱ: ՈՐԴԻՆ
- ԱՆԱ
- 4 ԽԻԴԻՐԱ: Բ: ԽԱԹՈՆԱ: ՂԱԴԽՄԱ:
- 5 ՈՍԾՈՅ Լ ՈՍԿԻ: ԹՎ ՋԻՋ: (1477)<sup>24</sup>

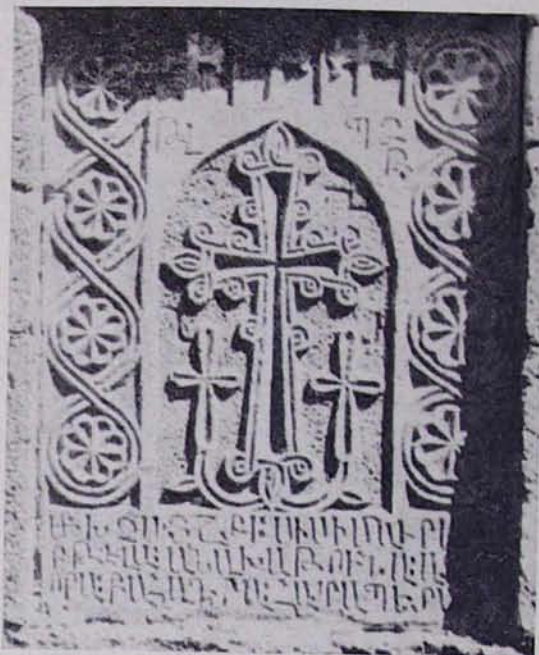
Նկար 10

Այս լուսամտի ձախ կողմում տեղադրված խաչքարի խաչի տակ հարթեցված մասում՝ երեք տող (նկ. 10).

- 1 Ս(ՈՒՐ)Բ Խ(Ա)ՉՍ Յ(Ի)Ծ(Ա)ՏԱ(Կ)  
ՄԻՄԻՄԱԻՐԱ: ԲՈՒ
- 2 ՐԹԷԼԱ: ԱՆԱԽԱԹՈՒՆԱ: ԱԶՆԱԻ
- 3 ՈՐԱ: ԲԱՀԱԴՐԱ: ՀԱՅՐԱՊԵՏԱ:

Այս խաչքարի խաչի վերևի մասի աջ և ձախ կողմերում քանդակված տարեթիվը քանդակված է արձանագրության տառերից տարբերվող տառերով՝  
ԹՎ ՊԶԹ. (1440)
