### Մայրավանքի նոր դարպասների կառուցումը

## Մայր Աթոռի փայտաբանի շենքի երկրորդ վերակառուցումը

### Նին Վեհարանի վերակառուցումը

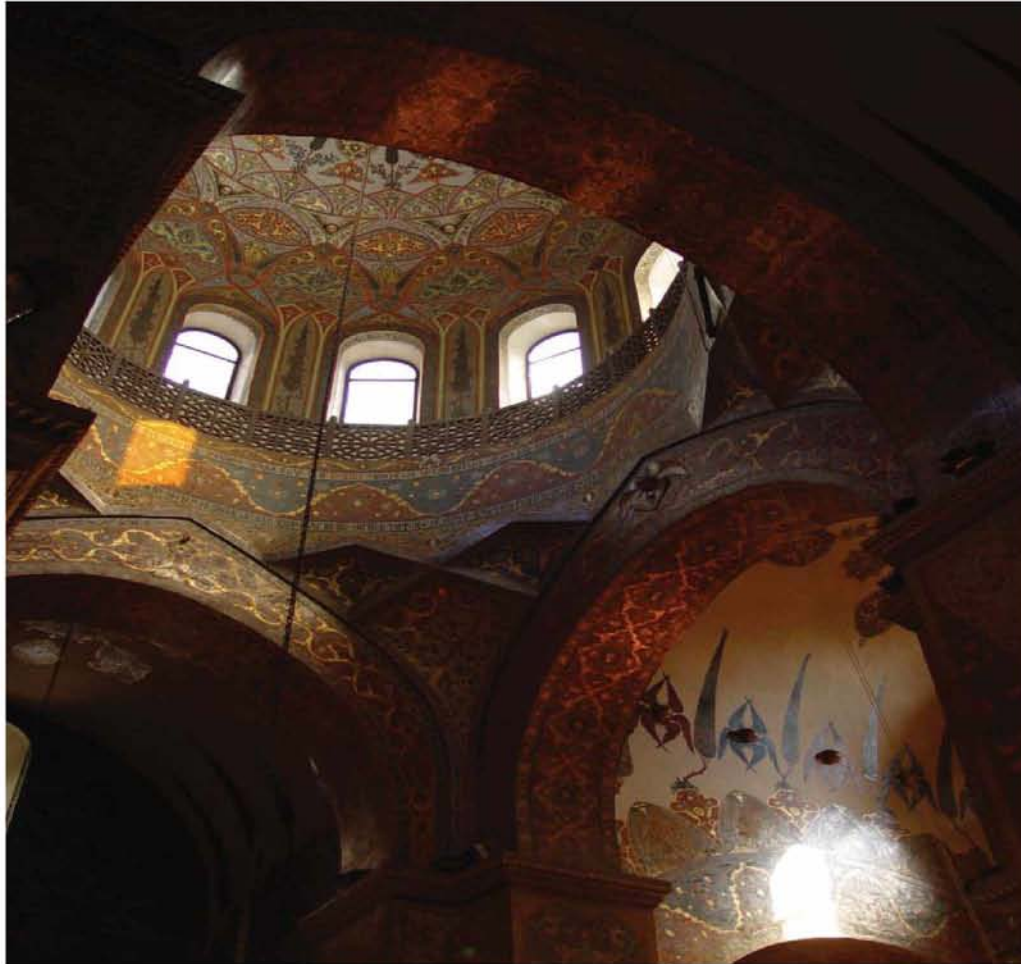
Մայր Տաճարի վերանորոգված որմնանկարները

Գարեգին Բ Կաթողիկոսի գահակալության առաջին տարվանից՝ 2000 թ. ձեռնարկվեցին Մայր Տաճարի ամրացման նոր աշխատանքներ, այդ թվում՝ կտորի ջրամեկուսացումը, ներքին որմնանկարների մաքրումը: Մայր Տաճարի տանիքը միշտ էլ շենքի խցելի մասն է եղել եւ բազմիցս վերանորոգվել է: Վերջին վերանորոգության ընթացքում իրականացված կապարային ծածկույթը, կոնկրետափի (խոնավության առաջացման) պարճառ դառնալով, քայքայել էր հարկապես թանգարանի առաքարաղի որմնանկարները: Տանիքի ծածկի

օղավոխությունը ապահովելու նպատակով կապարային ծածկույթը փոխարինվեց պղնձյա ծածկույթով: Տաճարի որմնանկարների մակերևույթի յուղոտվածությունը վերացնելու համար օգտագործվեցին զանազան մաքրող ու պահպանիչ լուծույթներ: 2008թ. իրականացվեց նաև եկեղեցու թանգարանային մասի որմնանկարների վերականգնումը: Նկարների որոշ մասեր քայքայվել էին, դրանք լաբորատոր հետազոտությունների միջոցով ուսումնասիրվելով՝ վերականգնեց Մայր Աթոռի նկարիչ Անդրանիկ Անյունյանը:

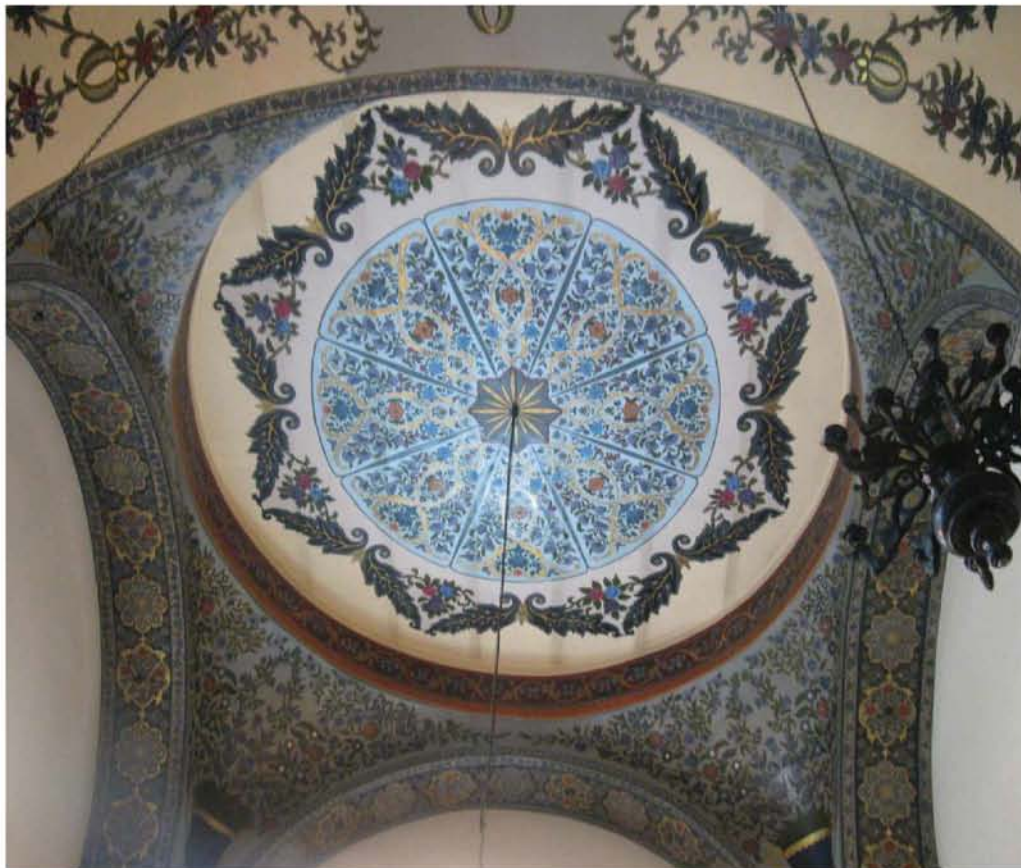
Մայր Տաճարի թանգարանի վերանորոգված որմնանկարները

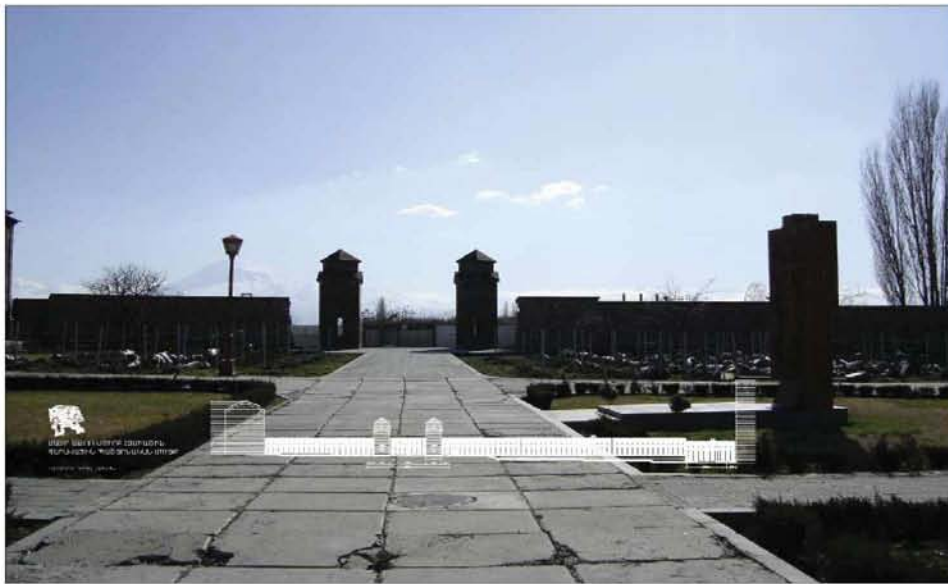
#### Տեսարան Մայր Աթոռի նորակառույց դարպասներից՝ Պաշտոնական մուտքը

2007-2009 թթ. իրականացված Վեհարանի պաշտոնական դարպասի նախագիծը 2006 թ. կազմել է ճարտարապետ Գրիգոր Նալբանդյանը: Դարպասի նշանակությունը դեպի Վեհարան պաշտոնական այցելությունների մուտքը ապահովելին է: Այն կամարային բացվածքի երկու կողմերում պահակային ծառայության համար նախատեսված աշտարակաձև ծավալներով եզրափակված ավտոմատ դեկավարով գեղազարդ մեյրադական ճաղացանց է, կառուցվածքով երկփեղկ դուռ է: Դարպասի ճարտարապետական հորինվածքի մշակումը և շինանյութի ընտրությունը պայմանավորված է ինչպես Վազգենյան դարպասի ճարտարապետությամբ, այնպես էլ հարակից՝ Նոյնյան թանգարանի պատմական կերպարին համահունչ միջավայրի ստեղծմամբ:

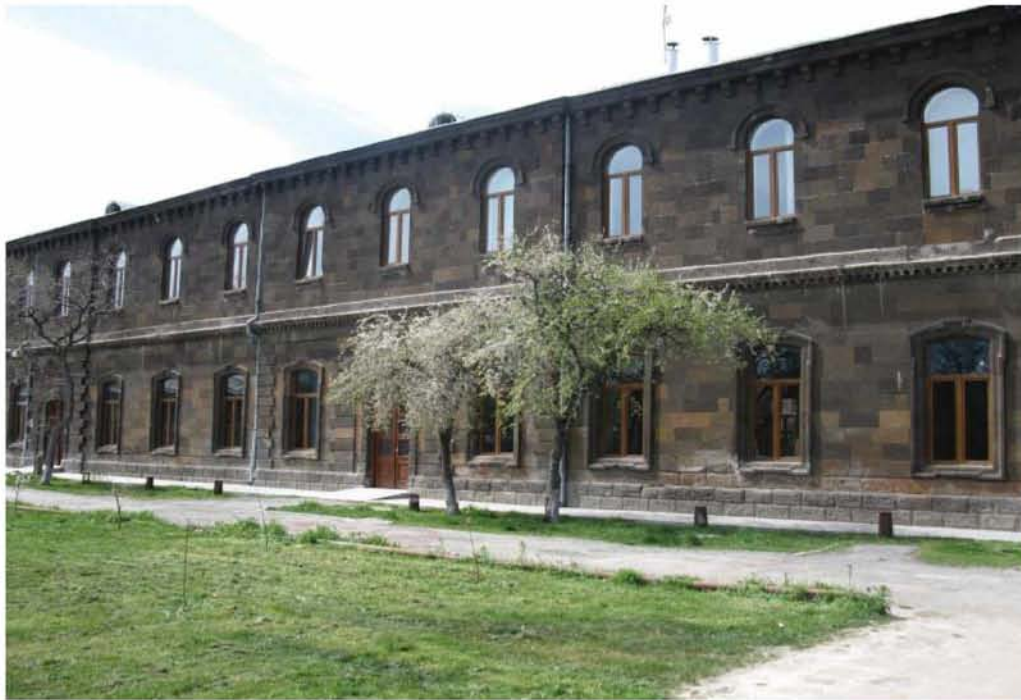
Մայր Աթոռի Կաթարանի վերանորոգված շենքը

Տպարանի շենքը հիմնադրվել է 1889 թ. Մակար Կաթողիկոսի նախաձեռնությամբ: 1901 թ. միահարկ շինությանը կից հարավային կողմից ավելացվել են երկու ընդարձակ կամարակապ սրահներ՝ մասնակի նկողով: Վ. Հաբոթյունյանն այս առթիվ նշում է՝ «Երկրորդ հարկը կառուցվել էր մեր ժամանակներում և օգտագործվում էր որպես հանրակացարան»<sup>4</sup>: Համաձայն ճարտարապետ Ա. Գալիկյանի և ինժեներ Ա. Մարինյանի 1959թ. արված փոխնորդական նախագծի՝ երկրորդ հարկը ամբողջապես պլյարի քանդվել և վերակառուցվել առաջին հարկի ճարտարապետական ձևերով ու նույն գույնի քարով: Ըստ այդմ 1960-1962 թթ. ավելացվել է 4 մ բարձրությամբ երկրորդ հարկը: Որքան էլ շենքի վիճակը գնահատվել է բավարար, 2003 թ. անհրաժեշտություն զգացվեց այնտեղ իրակա-նացնել վերականգնման և վերակառուցման մի շարք աշխատանքներ: Շենքի արտաքին պարերի ներքևի հարվածներում կատարվել է մեկ մեկը խորությամբ ջրամեկուսացում: Արևելյան ճակարի մայթի ասֆալտապար ծածկույթը փոխարինվել է ասֆալտ-բետոնով, իսկ կորոզիայի ենթարկված արտաքին պարերի երեսաշերտը մաքրվել է ավազաշիթային

եղանակով: Նկարի ունենալով, որ Կաթարանի շենքը համարվում է պատմական հուշարձան, վերանորոգման ընթացքում նրա արտաքին ճարտարապետական ձևերը և լուծումները պահպանվել են նույնությամբ և չեն փոխվել: Առաջին հարկի Կաթարական և մոմի արտադրամասերը փեղափոխվել են, և դրանց փեղը վերածվել է գրատուն-սրահի, որտեղ այսօր գրքեր և հուշանվերներ են վաճառվում: Սրահի համար որպես մուտք են ծառայում հյուսիսային ճակարի առաջին հարկի մեջքերի երկու պատուհանները, որոնք փոխարինվել են ճակարի ճարտարապետական ձևերին համահունչ փայտյա ապակեպար դռներով: Տպագրարան ներքին ձևավորման համար պատերի ներքին մակերեսների սվաղը քանդելով՝ բացվել է քարի անմշակ ֆակտուրան, որ մաքրվելով՝ ինտերիերում հեղափոխության փուլ է ստեղծում: Այս ընթացքում հիմնանորոգման են ենթարկվել շենքի օդափոխության, կոյուղու, ջրամատակարարման, ջրառցման և ջրահեռացման համակարգերը:

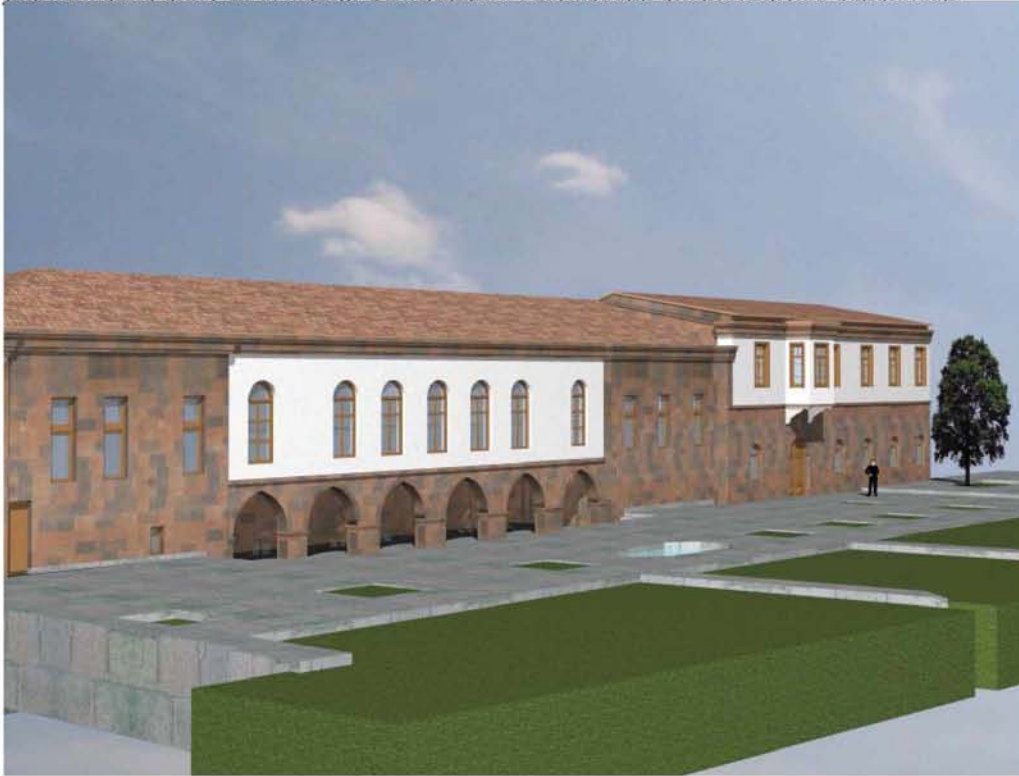
Տին Վեհարանի վերակառուցումը

Գարեգին Բ Նայրապետի նախաձեռնած փարածական գոյեությունն աշխարանքներով պայմանավորված՝ պահանջ առաջացավ կարարելագործելու նաև թանգարանը և նրա հարակից շինությունը: Վերակառուցման ճարտարապետն է Ա. Նազարեթյանը: Այժմ վերակառուցումն ընթացքի մեջ է, քանդվել են Նին Վեհաքանի հարավային մասում 1970-ական թվականներին կառուցված կցակառույցի ծածկն ու աստիճանավանդակը, հանվել են կտորի ցինկապար թիթեղն ու փայլել կոնսերվացիաները: Վերակառուցումից հետո շենքը կձառայի որպես միաբանական թանգարան-հյուրարան: Գետնի սալահարակի փոխարեն շենքն ունենալու է օդափոխվող հարակ, որը կապահովի հիմքերի ներքին մակերեսների օդափոխությունը և կազարի հարակը շարունակ կուրակվող խոնավությունից: Նույն այս նպատակով կառույցն ամբողջությամբ բարձրացվել է 55 սմ-ով: Այս միջոցառումների իրականացումը միավորվում է նրան, որ հերագայում, ինչպես Նին Վեհաքանի հարավային հարվածի վերին հարկի, այնպես էլ Ղազարապետի առաստաղները բարձրացնելով հասցվել են 7.680 մ միջին և հավասարեցվել վանապան փանիքի բիլին ու սրելոճեն միասնական բարձրությամբ ուրվագիծ: Վերակառուցված համալիրը ձևավորված է ճանաչողական գունային կողավորմամբ: Ընդհանուր կառույցը իրականացվել է դարչնագույն քարից, սակայն հայոց Վեհափառների թանգարանային ու հյուրանոցային հարկերը ընդգծվել են իրենց բաց երանգով: Նամակառույցի մուտքերը առանձնացվել են, ընդ որում, թանգարանային մասը լուծված է որպես 6 հաջորդական բացվածքներով կամարակապ, իսկ հյուրարանի հարվածը՝ վերևից քեռշկային ելուստով շքամուտքի ձևով: Երկու շենքերի ճակարկները իրար հետ համադրվել են միասնական լուսամուտներով: Դրանց միջև համահնչություն սրելոճելու համար կարևորություն է փրվել բացվածքների միասնականությանը և հարկերի վերևով անցնող քիվերի նույնական լուծումներին: Դեֆեկտային ակերերի հիման վրա վերափոխվել են արտաքին պարերի վնասված քարերը, ցեմենտ-ավազային շաղախով վերաավաղվել են բաց երանգի ճակարային հարվածները և ներկվել էքստերիերային ներկով, ամրացվել է պարերի միջուկը, նորովի կոմինդրապատումով լուծվել են փանիքի անձրևաջրերի հեռացման խնդիրները և այլն: Ինժեներական կոմունիկացիաները և սարքերը փրկադրվել են փանիքում իրականացված երկաթբետոնե հարթակի վրա:

Նին Վեհաքանի շենքի կրող կոնսերվացիաները անհրաժեշտ հարվածներում վերաամրացվել են երկաթբետոնե շապիկով: Ամրանավորվել են նաև նկուղային հարկի առաստաղը և մուտքերի շրջանակները: Առհասարակ, հին փեսքով ու կերպարով պահպանվել է նկուղային հարկի թաղակապ առաստաղը: Նույն ձևով, շենքի որոշ մասերում

բնագրային վիճակով պահպանվել է պատերի աղյուսյա շարվածքը: Սա ինքերիերային յուրահատուկ տեսք ու մշակույթ է հատուրում սենյակների տառածության երտուման:

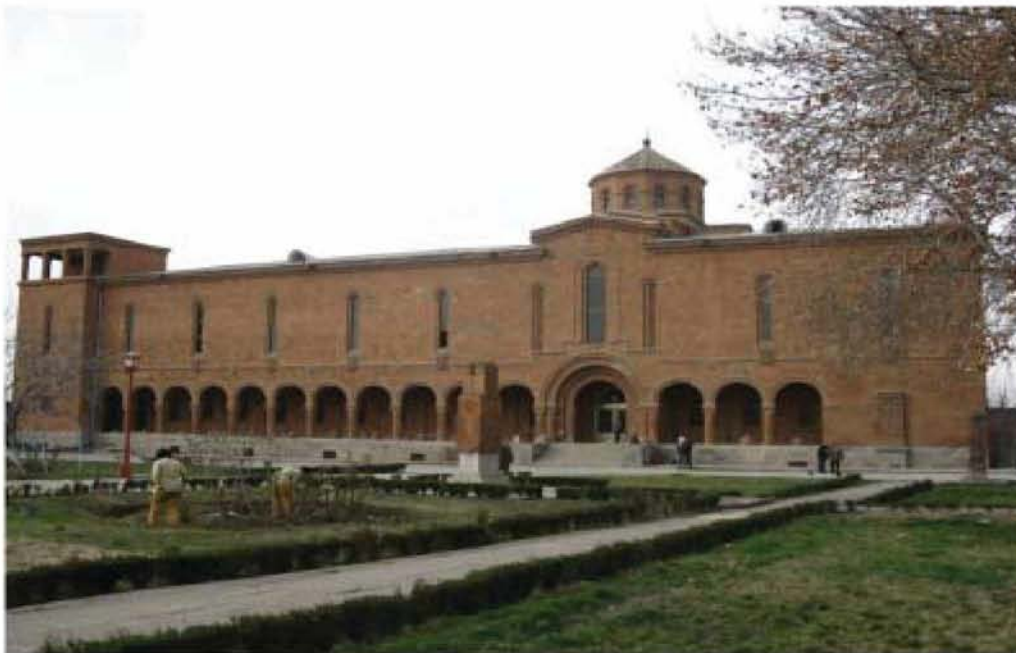
Ալեք և Մարի Մանուկյան Գանձարունը վերանորոգումից հետո

նոր երանգ ավելացրեց Մայր Աթոռի համալիրին: Կարմրավուն փուֆով երեսպարված 19,35x62,0մ չափերով շենքը անասելի պերճանք ունի, որ սրելոճագործաբար շարունակում է հարակից շենքերի ճարտարապետությունը: Չնայած խնամքին և հոգածությանը, այնուամենայնիվ, արտաքին կամարասրահներում արդեն առաջացել էր հարակի վերանորոգման անհրաժեշտություն: Ներքին փարածքները՝ պարերով, առասպաղով և հասկով, կարիք ունեին մաքրման ու նորացման: Թանգարանային ֆոնդերի հարստացումը սրիպում էր որոնել նոր փարածություններ, ինչպես նաև ջեռուցման և օդափոխության սարքերի արդիականացում: Այս նկարառումներով ձևոնարկվեցին շենքի վերանորոգման աշխատանքները: Շենքում փեղադրված ջեռուցման սարքերը ընդլայնվեցին ուղղահայաց համաչափությամբ և սյուների լայնությանը հավասար, այնպես որ դրանք մասշտաբային համահինչություն սրելոճեցին ներսում՝ առանց աղավաղելու գանձարան ցուցադրության միասնականությունը:

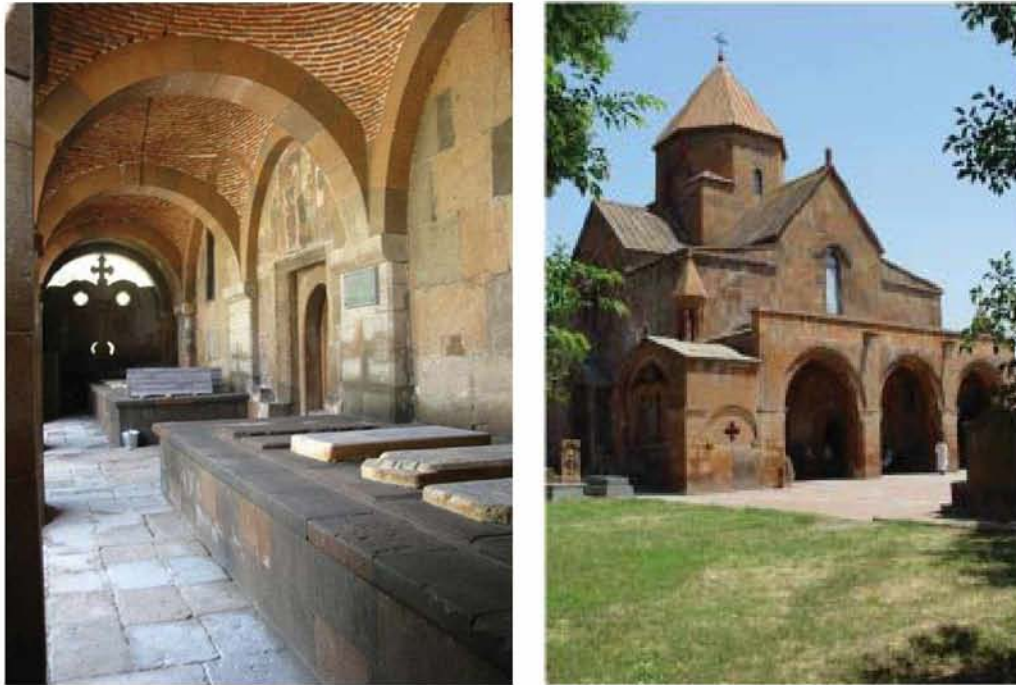
Ս.Գայանե եկեղեցու գավթի և կտորի վերնորոգումները

1979 թ. վերանորոգումից հետո Ս. Գայանե եկեղեցու հյուսիսային կողմի ծածկասալերը թուլացել էին, որի հետևանքով թրջվում էր ծածկի թաղերի մակերևույթը: Պարերի շաղախը փարիների ընթացքում դադարեցվել էր՝ առաջացնելով որմնանցքեր: Ձևոնարկված վերականգնման աշխատանքներով վերացվեցին այդ թերությունները: Անհերաճելի վերանորոգման կարիք ունեին նաև գավթի արեւոյան հարավածի աղյուսե գմբեթադռները: Քանի որ դրանք շարված էին գաջե լիցքով, խոնավանում և հերգհերս բանդվում էին, որի հետևանքով քայքայվում էին նաև եկեղեցու ճակարի որմնանկարները: Այս թերությունները վերացվեցին սրելով ծածկ պարպային կարանների միջոցով: Վերացվեցին նաև 1979 թ. կառուցված և 2002 թ. բարենորոգության ենթարկված մարաղապան թերությունները: Այսպեղ կառուցվեց նոր հարմարություններով խոհանոց, պարերի վրա կուրակված աղերից մաքրվեց ու արդիականացվեց ճաշարանի ներսը, շենքն ապահովվեց մշտական խմելու ջրով: Նորոգվեց եկեղեցու հարավ-արևմտյան կողմի ստորգերկյա մառանի փանիքն ու ջրամեկուսացվեցին խոնավացող պարերը: Արդիականացվեցին աշխատողների՝ արևմտյան կողմում գտնվող հանգստի սենյակները, ճարպարապետական նոր հարմարեցման նախագծով կյանքի կոչվեց հին վանապուր եւ այլն:

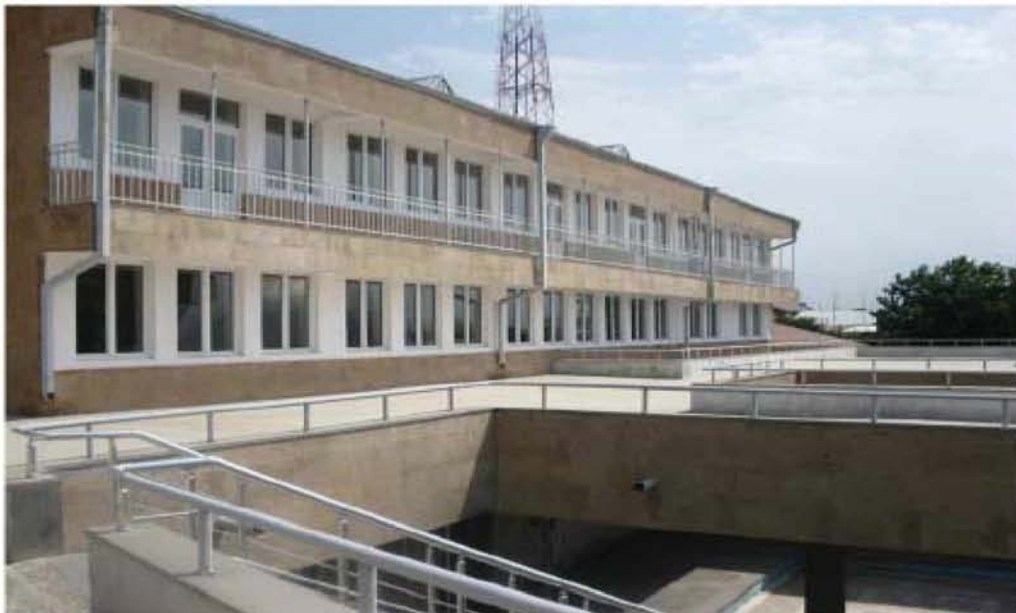
Էջմիածնի Նայորդյաց տունը

Նամակառույցը խորհրդահայ պիտներ պալատների հաջողված օրինակներից է, որ կառուցվել էր 1971-1979 թթ. (ճարարարպետ՝ Երվանդ Մելիքյան): 1991 թ. հետո, փնրեսական անբարենպաստ պայմանների պարճառով, շենքը չհետցվելու, մթնոլորտային փնդումները հարթ փանիքներից չհետցնելու հետևանքով քայքայվել էր: Նամալիրը կազմված է 5 մասնաշենքից և այլ օճանդակ կառույցներից: Այն բնութագրվում է բաց և կառուցապարված փարածությունների հետաքրքիր համադրությամբ: Այստեղ, հորինվածքի կենտրոնի դեր կարարող բաց աստիճանավանդակի շուրջ փոխադրված են աստղադիարարներ, բացօթյա դահլիճը, լսարանային եռահարկ մասնաշենքը և նրան հարակից մարզական ու հանդիսությունների դահլիճների մասնաշենքը՝ իր առանձնացված բացօթյա մարզադաշտով: Ըստ առաջադրանքի, պահպանելով բաղկացուցիչ շենքերի կոնստրուկտիվ համակարգը, նշված շենքերը վերահարակազմվել և նորովի վերակառուցվել են:

Լսարանային եռահարկ մասնաշենքի առաջին հարկի նախասրահը հարակից մի քանի սենյակներով վերածվել է 60-80 տեղանոց բարեգործական ճաշարանի՝ համապարասխան խոհանոցային և պահեստային մասերով: Նախկինում գոյություն ունեցող հանդերձարանը տրամադրվել է պահակային և սպասարկող անձնակազմին: Նայորդյաց տան ու ճաշարանային հարվածի վարչական սենյակները զբաղեցնում են ճաշարանի արևելյան կողմը՝ նրանից անջատվելով հյուսիս-հարավ ձգվող երկար միջանցքով: Նայորդյաց տան մուտքը հարավային կողմից է: Մինչև նախամուտքը կանաչապատ տարածք է: Նախամուտքը ապակեպատ ընդարձակ տարածություն է, որտեղ տեղաբաշխվել են նաև ներքին ապրի-ճանալանդակն ու սանհանգույցները: Նախասրահի հյուսիսային կողմից անցում է կատարվում նաև դեպի մարզական ու հանդիսությունների դահլիճները: Խմբակային դասասենյակները հիմնականում տեղաբաշխվել են երկրորդ և երրորդ հարկերի՝ հյուսիս-հարավ միջանցքի երկու կողմերում: Լսարանների առջև ընդարձակ պարզգամբն է, որ ծառայում է նաև համադպրոցական միջոցառումների և դասամիջոցների համար: Բոլոր լսարանները վերահասարակացվել և վերածվել են տարբեր պրոֆիլի խմբակային դասասենյակների: Այդ թվում՝ պարարվեստի, գորգագործության, ասեղնագործության, ձեռքի աշխատանքների, երաժշտության զանազան բնագավառների, փայտի գեղարվեստական մշակման, համակարգչային տեխնիկայի ուսուցման, քանդակագործության և կավագործության, գեղանկարչության և մանրանկարչության, օտար լեզվի, կրոնի դասավանդման և այլն: Շենքը օժտված է ժամանակակից ինժեներական բոլոր ծառայություններով: Ամեն մի դասարան, ըստ պրոֆիլի, ունի համապարասխան ինֆրաստրուկտուրա: Նաշվի առնելով, որ շենքերի հիմնական վնասվածության պարճառը տանիքի հարթ լուծումն է, այն վերակառուցման ընթացքում փոխվել է՝ դառնալով քառալանջ:

Նայորդյաց տան արդիականացումը կատարվել է ըստ անհրաժեշտության կառուցված նոր միջնորմներով, նորովի կառուցվել են տանիքները, դռներն ու պատուհանները: Ամբողջապես վերականգնվել են էլեկտրական սնուցման, օդափոխության, կոյուղու և ջրամատակարարման, ջեռուցման ցանցերը և այլն:
