ՄԵՐԻ ԴԱՆԻԵԼՅԱՆ  
ճարտարապետ

## ՎԱՆՔԵՐ. ՎԵՐԱԿԱՆԳՆՄԱՆ ԵՒ ՕԳՏԱԳՈՐԾՄԱՆ ԽՆԴԻՐՆԵՐ

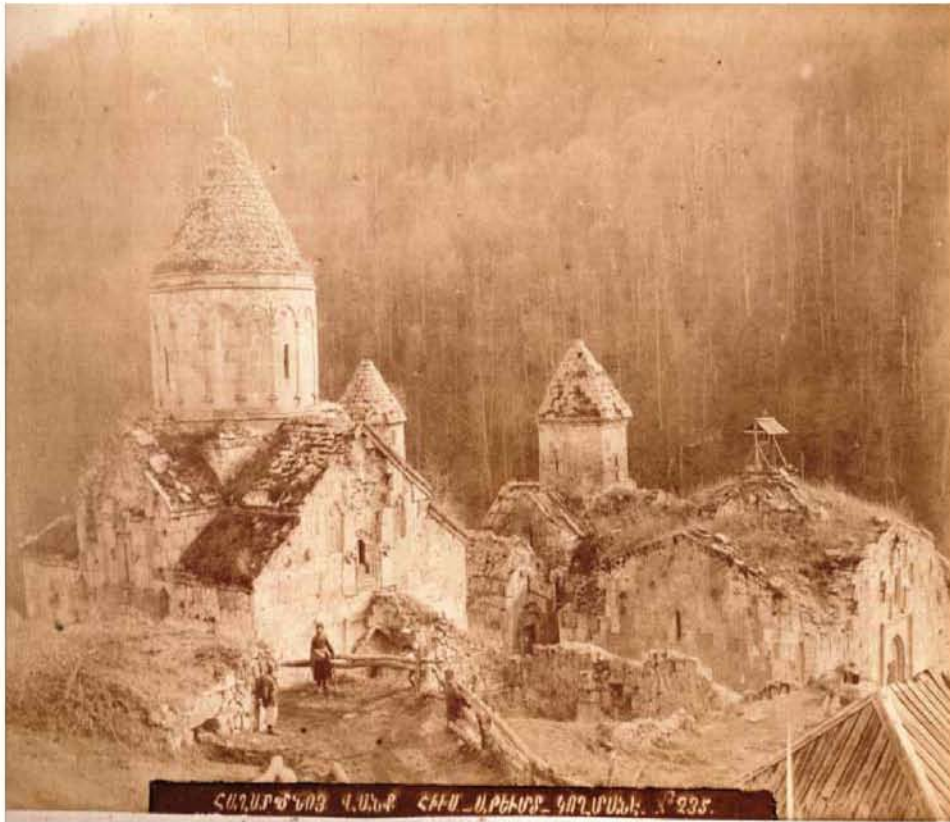
Հաղարծնի վանքի քերտը Ի. դարի սկզբին

Հաղարծնի վանքային համալիրի պարամական և մշակութային արժեքի մասին շատ է խոսվել, բայց երբեք չի խոսվել թե ինչ ավերակ վիճակում են հայտնվել վանքի կառույցները անցած դարասկզբին, և վերջին հարյուրամյակի ընթացքում ինչ վերականգնողական աշխատանքներ են կատարվել:

Հաղարծնի վանքային համալիրը իր վրա կրում է դարերի ընթացիկ վերականգնումները: Վերջին վերականգնողական աշխատանքները վերաբերում են համայնավարության հիսունական թվականներին, հուշարձանը պահպանելու նպատակով, փանիքաձածկերը թիթեղապատվել են, ջրերի ներթափանցումը հուշարձանի ներսը կանխելու համար: Վաթսունական թվականների վերջին

և յոթանասունականների սկզբներին վանքային համալիրի մի քանի կառույցներ մասնակի վերականգնվել են (շատ ճարտարապետական լուծումներ վերականգնվել են ոչ ճիշտ), իսկ մի քանիսի վրա իրականացվել է քարե փանիքածածկ: Միայն նորոգումներն իրենց պատճառներն են ունեցել՝ փարածքները ամբողջապես չեն պեղվել և մաքրվել, բոլոր փլատակները հիմնավոր ուսումնասիրության չեն ենթարկվել, պատճառը ֆինանսներն են, որ միշտ անբավարար են եղել:

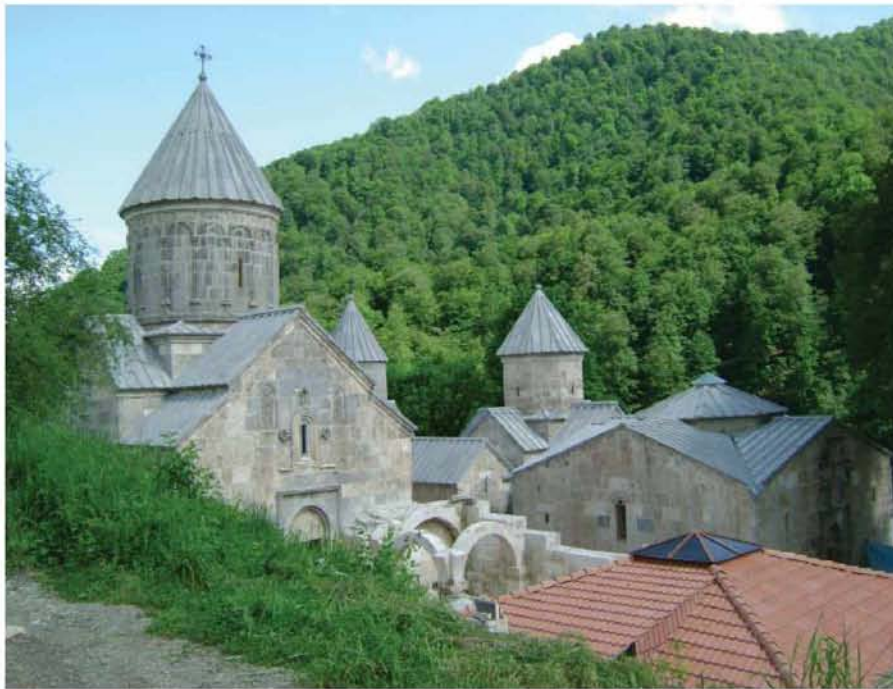
Տաղարծնի վանքը վերանորոգումից հետո

Վերջին քսան տարիների ընթացքում ոչ մի հուշարձանի վերականգնման և աշխատանքային փուլ նման հսկողության չի արժանացել տարբեր կազմակերպությունների կողմից, ինչպիսին եղել է Տաղարծնի վանքի վերականգնողական աշխատանքների ընթացքում: Արդյունքում փայտուն կերպով ավարտին են մոտենում վերականգնողական աշխատանքները: Աշխատանքներ են սկսվել փուլ
