ՍՈՎԵՏԱԿԱՆ ՀԱՅԱՍՏԱՆԻ ՊԱՏՄԱԿԱՆ ՀՈՒՇԱՐՁԱՆՆԵՐԸ

ԻՋԵՎԱՆԻ ՇՐՋԱՆ
(ՈՒՂՂԵՑՈՒԹՅ)

ИСТОРИЧЕСКИЕ ПАМЯТНИКИ АРМЯНСКОЙ ССР

ИДЖЕВАНСКИЙ РАЙОН
(ПУТЕВОДИТЕЛЬ)

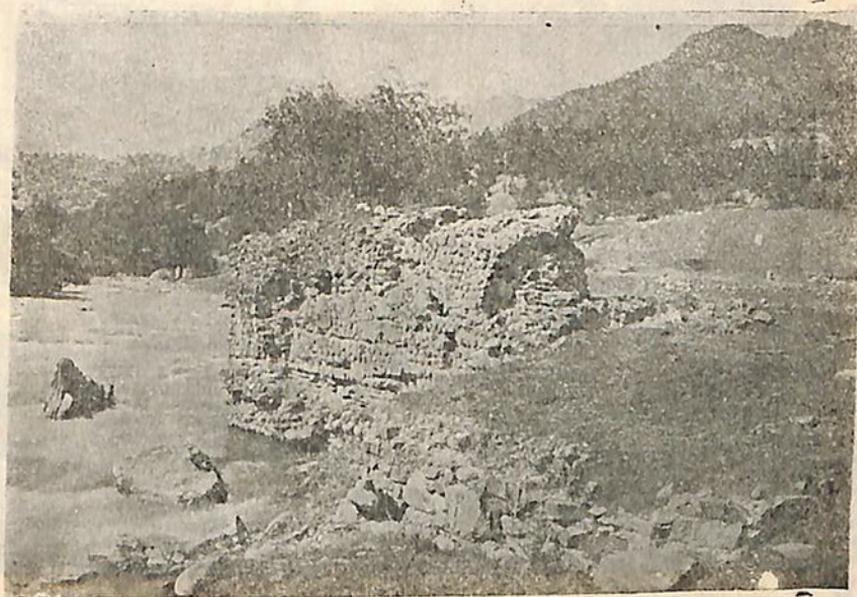
1. Иджеван—Развалины старой бани на берегу р. Акстафы
около крепости Молла-Ка
Իջևան—Հին բաղնիքի մնացորդներ Աղտոս գետի ափին, Մուլա-Ղաս
ամրոցի մոտ

Իջեվանը համանուն շրջանի ամենահին եւ կենտրոնական գյուղերից մեկն է, որը գտնվում է Աղստեվ գետի ափին: Առեւտրական հին ճանապարհներից մեկն անցնում էր Աղստեվ գետի հովտով եւ այդ ճանապարհի վրա առեւտրական քարավանների համար կար իջեվան, որից եւ գյուղն ստացել է իր անունը: Հնագիտական հետազոտությունները ցույց են տալիս, որ վերոհիշյալ իջեվանը եղել է Իջեվան գյուղից 10 կիլոմետր դեպի հարավ՝ Աղստեվ գետի ձախ ափին, որտեղ մինչեւ օրս պահպանվել են Իջեվանի բաղանիքի մընացորդները (տես նկար 1):

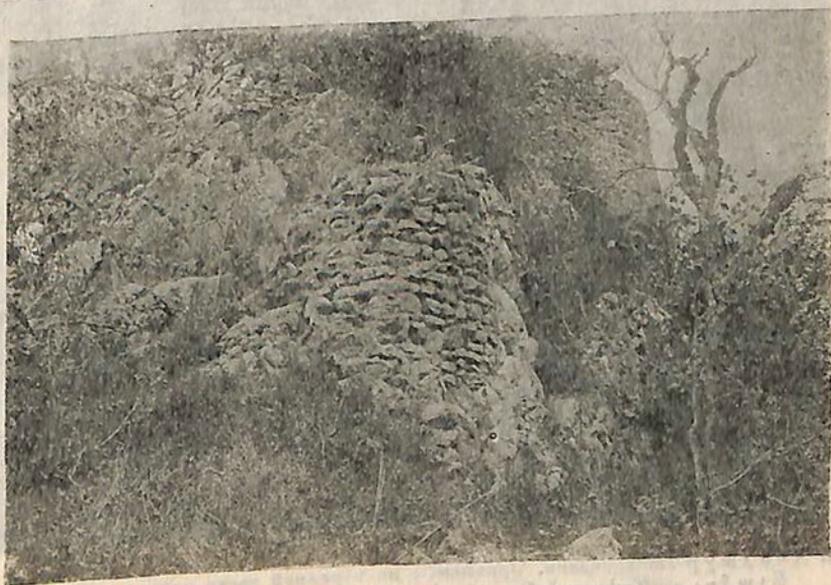
2. Иджеван—Цитадель крепости Манташ кала с юга
Իջևան—Մանթաշ կալա ամրոցի միջնաբերդը հարավից

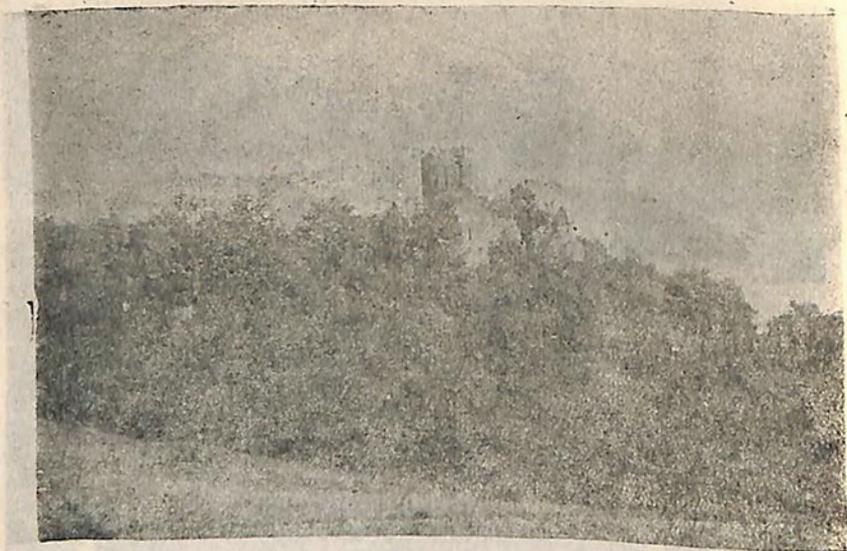
3. Ачаджур—Макараванк, общий вид с юга
Աչաջուր—Մակարավանք, ընդհանուր տեսքան հարավից

Աշաշուրը հիմնվել է 19-րդ դարում, բնակչությունը փոխադրվել է Հին-Աշաշուր գյուղից: Պատահական փորումների ժամանակ գտնված կավե ամանները, կարասները, խաղողի հնձանները ցույց են տալիս, որ Նոր-Աշաշուրի տեղը անցյալում բնակավայր է եղել: Նոր-Աշաշուրը հարուստ է պատմական հուշարձաններով, որոնցից նշանավոր է Մակարավանքը, որը կառուցված է սարի հյուսիսային լանջի մի հարթություն վրա՝ անտառի մեջ (նկ. 3):

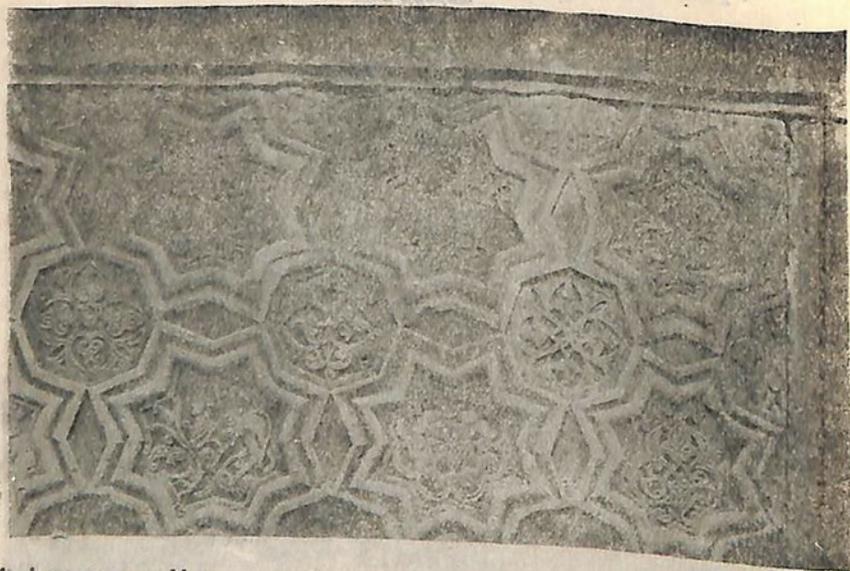
4. Ачаджур—Макараванк. Орнаменты на передней части алтаря главной церкви.
Աչաջուր—Մակարավանք, գլխավոր եկեղեցու բնօր տաշին քանդակները.

Բեմի արսիցքը զարդարված է 13 կիսաշրջան հատվածքի խորշերով, իսկ առաջամասը շարված է տարբեր ձևի կանաչավուն քարերով, որոնց համաժամանակ այդ քարերը ծածկված են շքեղ քանդակներով: Միատուն են՝ զգեստավորված մարդկանց բազմապիսի կենդանիների, թռչունների ել սողունների քարեկֆներ՝ բազմատեսակ ծաղիկների փնջահյուսերով միախառնված: Սա հուշարձանի ամենաուշագրավ մասերից մեկն է (նկ. նկ. 4, 5, 6, 7, 8, 9):

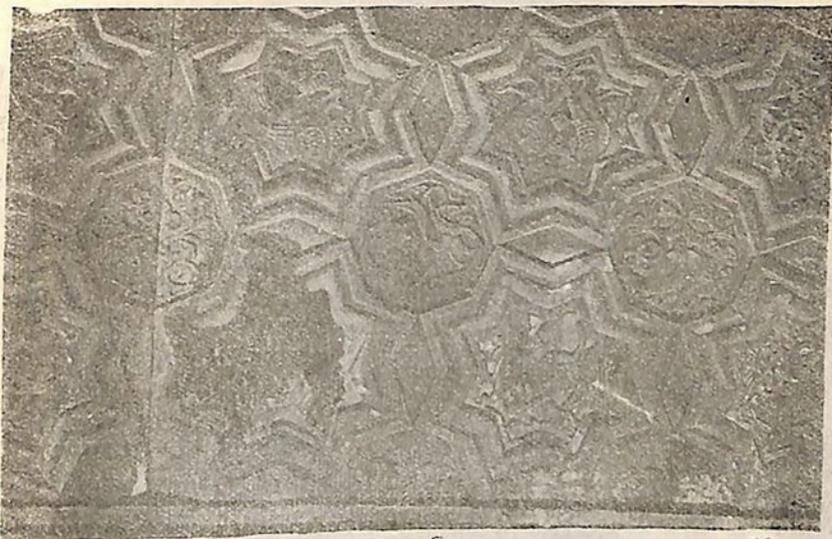
9. А ч а д ж у р—Макараванк, орнаменты на передней части алтаря
главной церкви.

Ա չ ա ղ ա ը —Մակարավանք, գլխավոր եկեղեցու բնի առջևի քանդակի երկր.

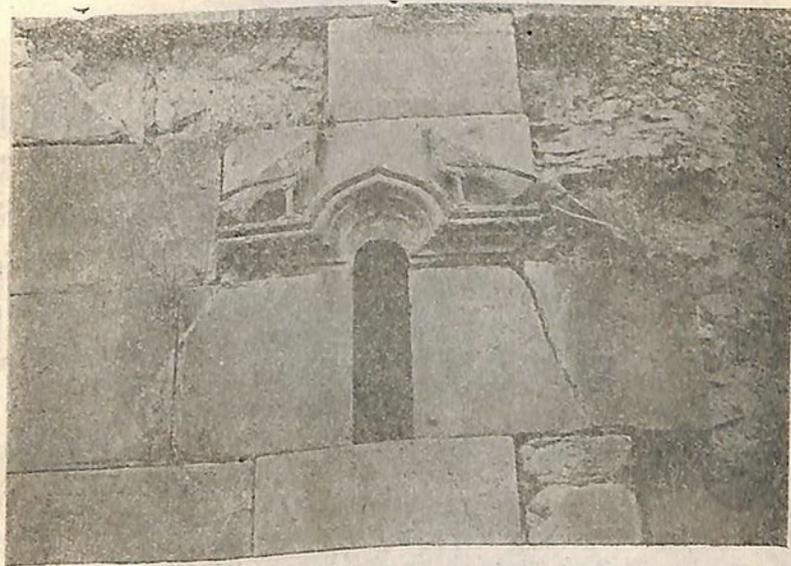
10. А ч а д ж у р—Макараванк, западное окно церкви Аствацацин.

Ա չ ա ղ ա ը —Մակարավանք, Աստվածածին եկեղեցու արևմտյան լուսամուտը

Հուշարձանն ունի հինգ լուսամուտ, երեք արեվմուտան եվ երկուսը հյուսիսային կողմից: Լուսամուտներն ունեն քանդակազարդ պսակներ: Արեվմուտան պատի հարավային կողմի լուսամուտի պսակի թեվերի վրա փորված են երկու աղավախների բարձրաքանդակներ (նկ. 10):

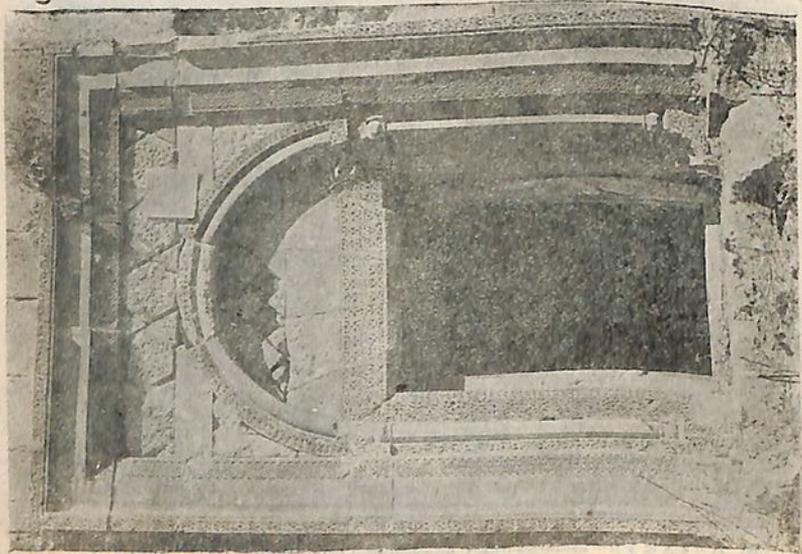
11. Ачаджур—Макарванк, западная дверь
главной церкви—Иштур—Иштуршахр,
црквишур Вурдан шришан шришур

Հուշարձանն ունի երկու դուռ, որոնցից մեկը բացվում է արեւմտյան, իսկ մյուսը՝ հյուսիսային կողմից: Գլխավոր արեւմտյան դուռն ունի հարուստ պարակալ, իսկ ճակատը կազմված է կանաչ ել կարմիր գույնի ձևավոր քարերով (նկ. 11, 14):

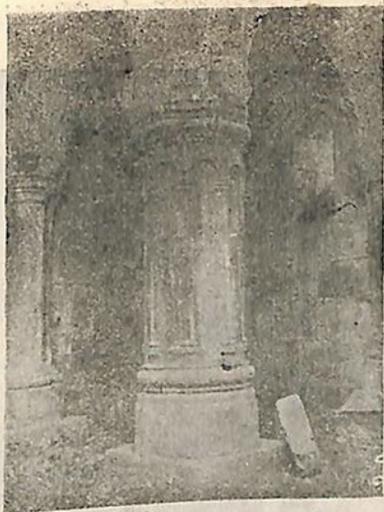
13. А ч а д ж у р—Макараванк, ин-
терьер притвора
Ա շ ա շ ու ռ — Մ ա կ ա ռ ա վ ա ն ք, գ ա լ թ ի
ն եր ք ի ն ս եր ք.

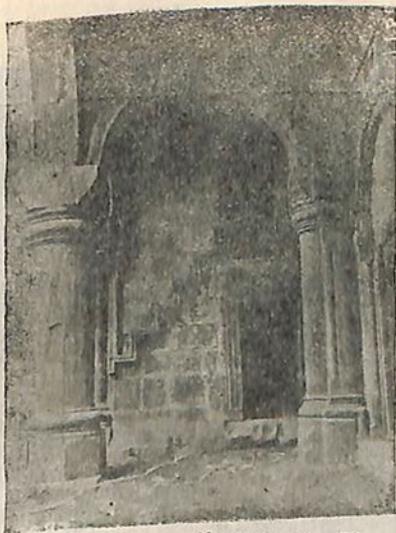
14. А ч а д ж у р—Макараванк, ин-
терьер притвора
Ա շ ա շ ու ռ — Մ ա կ ա ռ ա վ ա ն ք, գ ա լ
թ ի ն եր ք ի ն ս եր ք.

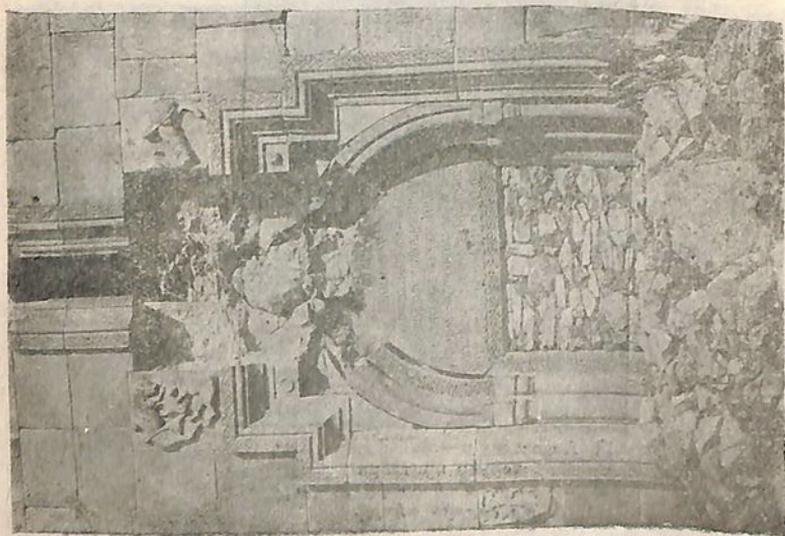
15. Ачаджур—Макараванк, западна д. ер пратвора
 Աշաջուր—Մակարանի արևմտյան դռան քարե շրջանը.

Բացի երեք դռներից, որոնցով ժամատունը հարողակցվում է երկու եկեղեցիների եվ նշխարատան հետ, մի մուտք էլ կա արեվմուտան կողմից: Դռան շրջանակից վերելվ, հարավային եզրին քանդակված է առյուծի բարեկեփ՝ մարդու կերպարանքով — թագակիր, իսկ հյուսիսային եզրին քանդակված է նույնպես առյուծ, որն իր թաթերի մեջ է առել մի եղ (նկ. 15):

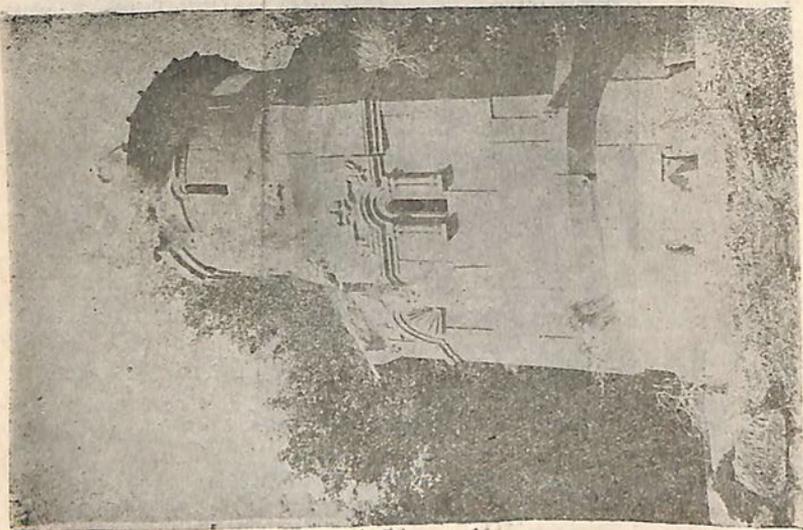
16. Ачаджур—Макараванк, Берковъ Аствацацини
 (Берковъ) с юга.—Աշաջուր—Մակարանի արևմտյան դռան քարե շրջանը.

Աստվածածին եկեղեցին գտնվում է գլխավոր եկեղեցու արեվելյան կողմում. այն կառուցել է վանքի առաջնորդ Հովհաննես եպիսկոպոսը 1198 թվականին: Այս շատ փոքրիկ շենքը, որ հիշեցնում է Անիի Ապուղամբինց եկեղեցին, կառուցված է մուգ վարդագույն անդեզիտի սրբատաշ քարերից: Արտաքուստ ստորին մասում շրջանաձևով է, վերելում՝ ութկողանի, իսկ ներքուստ խաչաձևով: Արեվմտյան խաչքիվն ուղղանկյուն է, իսկ մյուս խաչքիվերը՝ կիսաշրջանաձևով: Խաչքիվերի անկյուններից ձգվում են կիսաղանաձևով, բարակ որմնասյուներ, որոնք իրար հետ միանում են կամարներով, իրենց վրա կրելով փոքրիկ գմբեթը. վերջինիս թմբուկը գլանաձևով է, բարձր, սրածայր վեղարով (նկ. 16):

Հուշարձանը սարահատակած է, տանիքը եվ ծածկված է սալ քարերով, արեվելյան կողմից ունի արսիդ՝ շատ փոքր բեմով ու վիմաբարով. հուշարձանը կանգուն է եվ ամբողջական (նկ. 16, 17, 18):

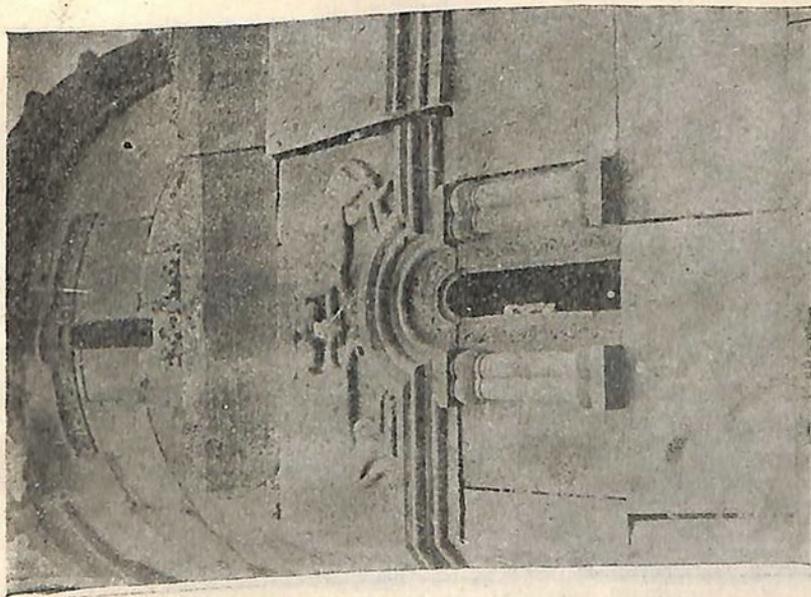
17. Ачаджур—Макараник, южные окна церкви Аствадаци.

Աչաջուր—Մակարանիկը, Աստվածածին եկեղեցու ճարտարախմբի լուսանկարները.

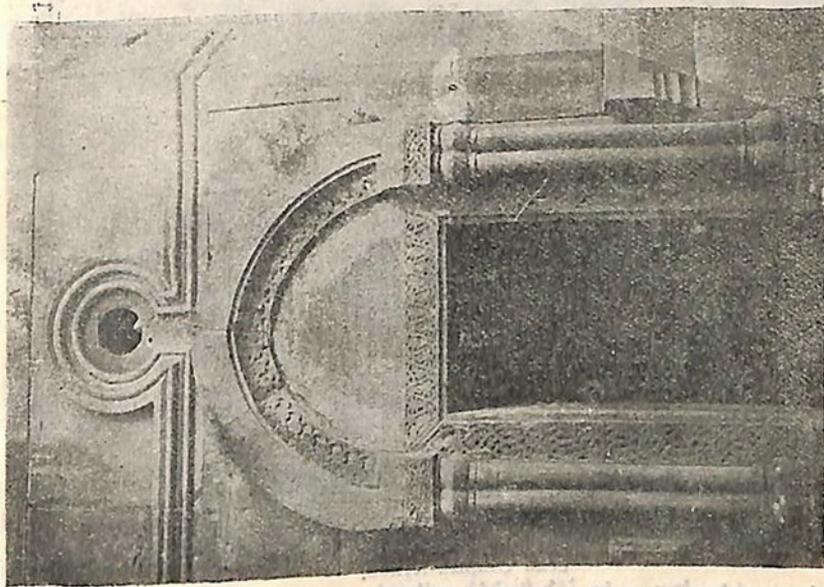
18. Ачаджур—Макараник. Дверь церкви Аствадаци и надпись о постройке церкви (1198 г.).

Աչաջուր—Մակարանիկներ, Աստվածածին եկեղեցու ճարտարախմբանի տրամանկարը. Վրդ. Նր.

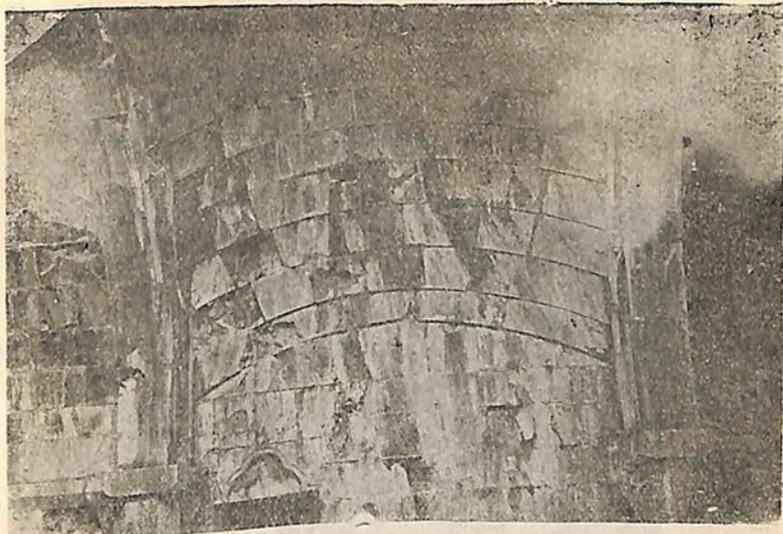
29. Գ Ե Թ Ի Մ Ե Ն—Монастырь Дехнут. кладки свода притвора.
 Գ Ե Մ Ի Զ Կ Ն—Դեղնուտի վանքի դավթի ծածկի շարվածքը.

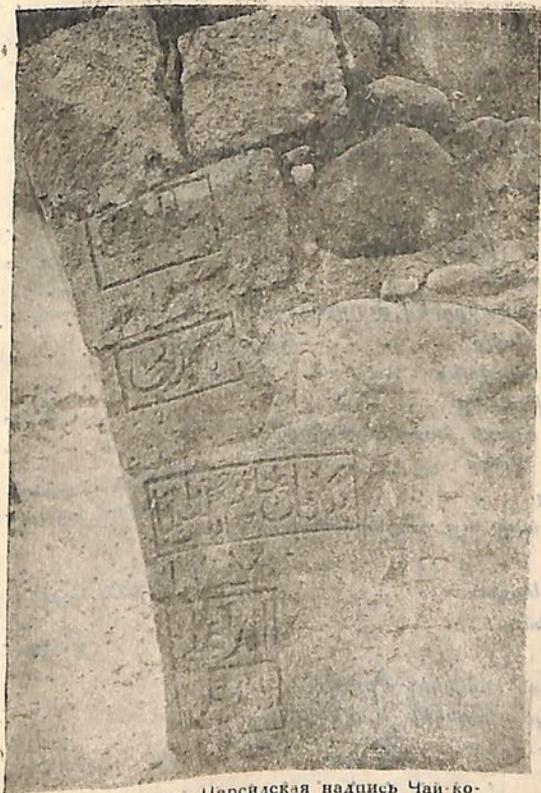
33. Гестахен - Персидская надпись Чай-ко-
шанского моста, сделанная в XIX в. после реставрации.
Գ Է Կ Ս Ղ Է Կ — Չախ-Դոշանի կամուրջի պարսկերեն
արձանագրութիւնը.

На левом устое моста в западной стороне есть персидская надпись, датированная 1207 годом Гиждры и наполовину искаженная (рис. 33). На пологих берегах речки виднеются следы жилых зданий и могилы.
