# Звартноц

Памятник  
армянского  
зодчества  
VI-VII веков

Издательство  
«Искусство»

Москва  
1971

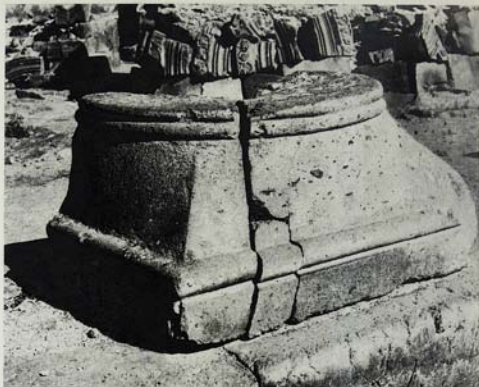
38  
Звартноц  
Капитель трехлопастной  
колонны обелиска

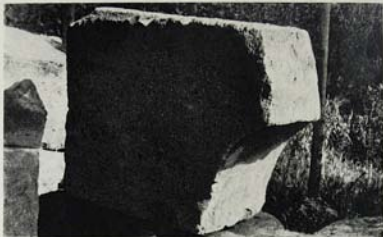
16  
Звартноц  
Капитал барабан  
крупна

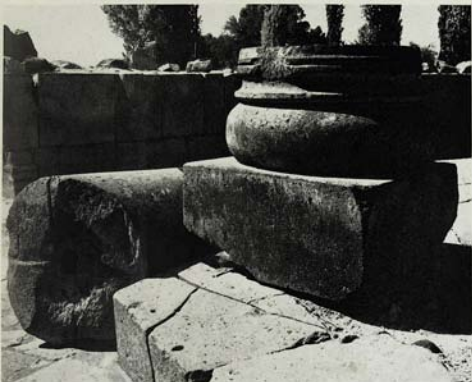
17  
мраморный  
базис  
отдельно стоящий  
колонны

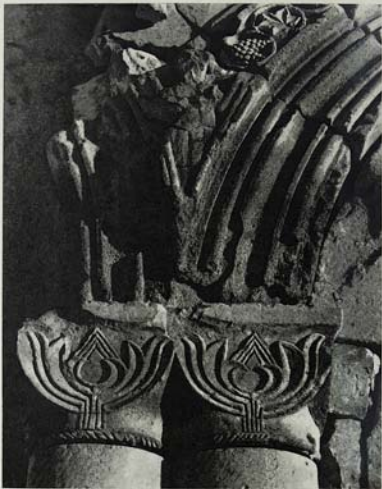
40  
Звартноц  
Капители полуколонн  
внутренней аркады

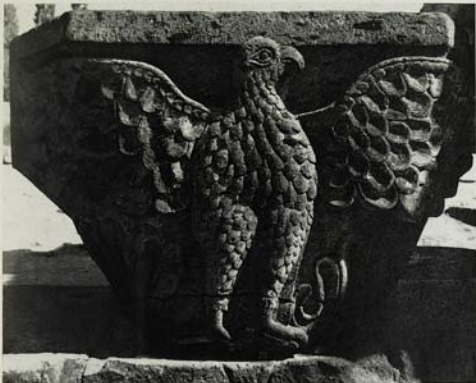
41  
Капителль из камня,  
оформленная в виде  
орла.

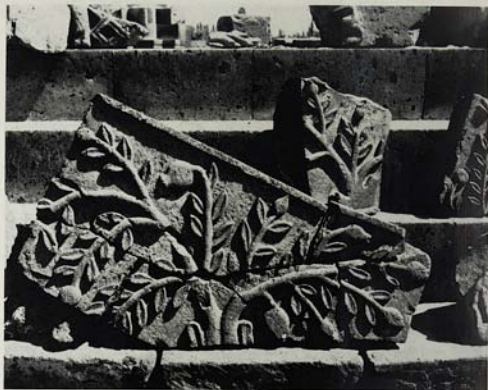
44  
Звартноц  
Фрагмент фриз  
внутренней аркады

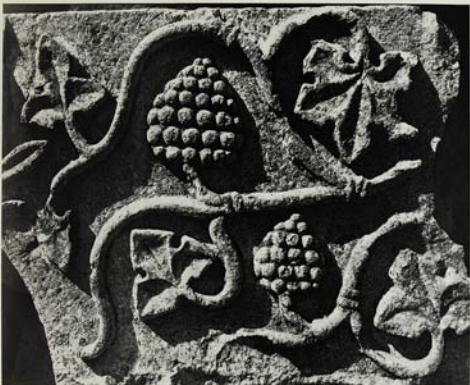
47  
Темпловый  
Восточный портал  
Деталь фронтона  
над входом в храм
