# ՊԱՇՏԱՄՈՒՆՔԱՅԻՆ ՕՋԱԽՆԵՐ ՕՇԱԿԱՆԻՑ

ԼԵՈՆԻԿ ԲԻՅԱԳՈՎ, ՆՈՐԱ ՆԵԳԻՐԱՐՅԱՆ

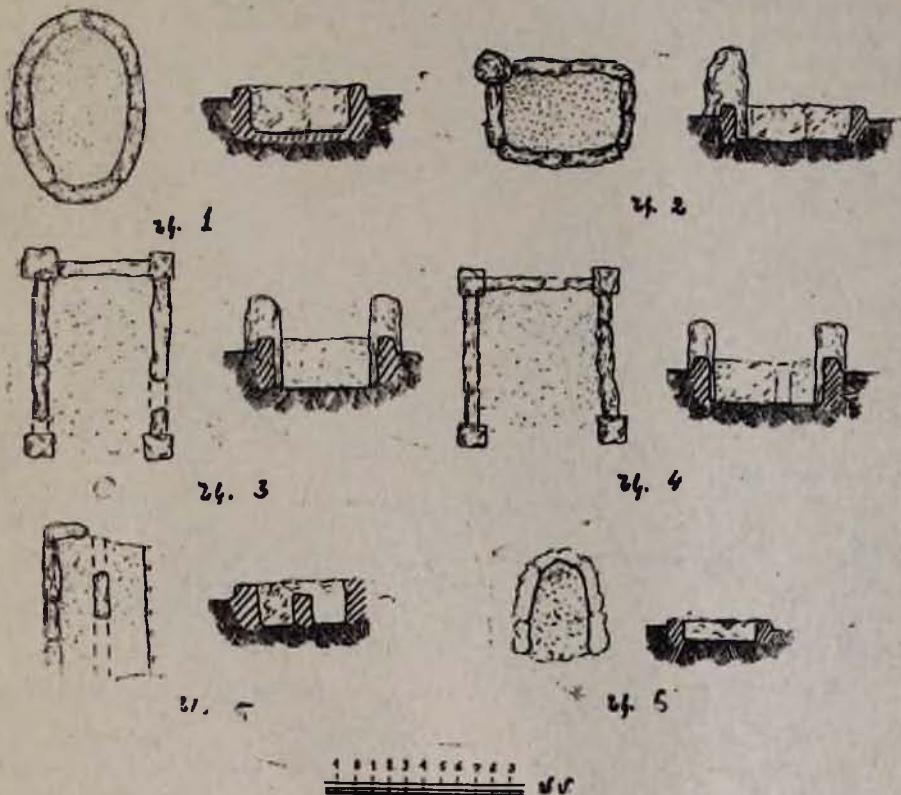
Նույն դահլիճի վերափոխումից ստեղծված երկրորդ սենյակում օջախը տեղադրված է հյուսիս-արևմտյան մասում և կցված է արտաքին պատին: Այն ունի ուղղանկյուն ձև, 70×45 սմ չափեր և 10 սմ խորություն (նկ. 2): Արտաքին պատի մոտ տեղադրված է ուղղանկյուն կտրվածքով մի փոքրիկ սյուն, որից աչ ու ձախ անցնում են հատակի մեջ տեղադրված կավի պատերը: Այդ սենյակի մուտքը բացվում է բակ տանող միջանցքի վրա: Լրացուցիչ պատի բա-
