## ԿԱԹՈՂԻԿՈՍԱՍԱՐԻ ՄՈՌԱՑՎԱԾ ՎԱՆՔԸ

## **THE FORGOTTEN MONASTERY OF THE KATHOLICOSASAR MOUNTAIN**

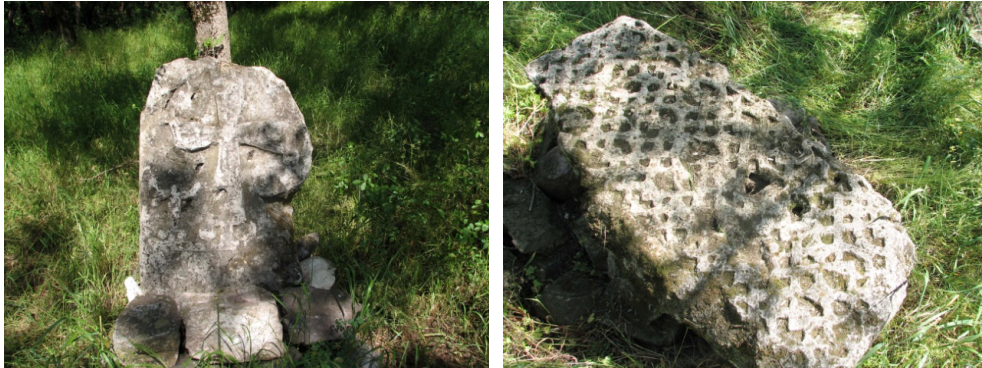
Համալիրի կենտրոնական մասում եղել է գերեզմանոցը, որից գետնի մակերեսին մնացել են մի քանի պարզ տապանաքարեր, տեղահանված ու ծառին հենված մի ամբողջական խաչքար և մի մեծ, քանդակազարդ խաչքարի հյուսածո խորաքանդակներով պատված ճակտոնը:

Վերջիններս 11–12 րդ դդ բնորոշ նմուշներ են: Գերեզմանոցը ծածկված է հողաշերտով և նրա տարածքը դժվար է սահմանագատել, բայց գետնի մակերեսի խոտածածկույթի տարբերանշաններից կարելի է ենթադրել, որ այն բավականի խիտ ու ընդարձակ է եղել: Հարթակի արևմտյան կողմում, խիտ անտառի մեջ կարելի է տարագատել իրար հաջորդող, շուրջ 20–25 մ. երկարությամբ երկու շինությունների համալիրների ավերակներ: Վերջիններս ուրվագծվում են սենյակներից մնացած բնորոշ փոսորակների ու երկարաձիգ բլրակների տեսքով, որից կարելի է եզրակացնել, որ համալիրները բաղկացած են եղել իրար կից բազմասենյականոց կացարաններից:

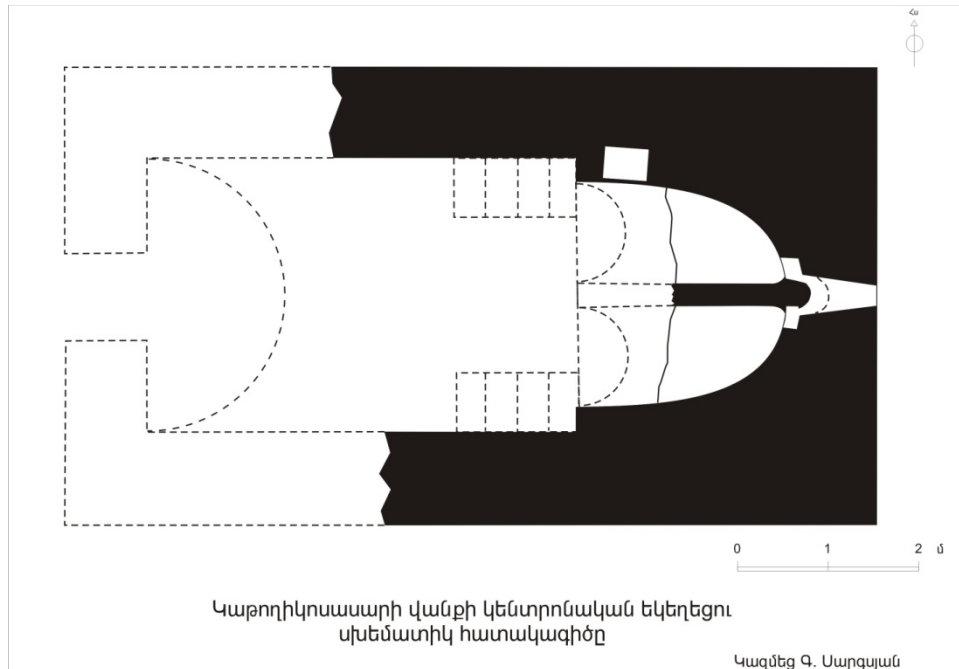
Կենտրոնական եկեղեցին մեզ է հասել ավերակ, փլատակներով պատված վիճակում: Ճարտարապետական հորինվածքով այն միանավ բազիլիկա է, խորը նստած կիսաշրջան խորանով:

Հուշարձանից մասամբ կանգուն է արևելյան մասը, ուր պատի պահպանված բարձրությունը հասնում է 2.0 մ: Արտաքինից ուղղանկյուն շինություն է, որի արևմտյան կեսը ամբողջությամբ ծածկված է փլվածքներով և կառույցի երկարությունը հստակ չի փաստագրվում: Ուշագրավ է եկեղեցու խորանի կառուցվածքը, որտեղ ակնհայտորեն երևում են վերակառուցման հետքերը: Իր սկզբնական տեսքով այն կառուցվել է որպես ներսից կիսաշրջան, սրբատաշ հիմնաքարերով գոտիավորված, մեկ արևելահայաց պատուհանով լուսավորվող խորանով եկեղեցի: Հետագայում, երկայնական առանցքով դրված միջնապատով խորանը բաժանվել է երկու փոքր, միմյանց կից, ցածր, թաղակապ աղոթարան-ավանդատների: Աղոթարանները բացվում էին դեպի սրահ, իսկ նրանց թաղածածկի հարթ տանիքին, հատակից զգալի բարձրության վրա, կազմակերպվում է խորանի նոր բեմը: Այս վերակառուցման ժամանակ, հավանաբար, հանվում է նաև խորանի հին բեմը (եթե իրոք այն սկզբնական տարբերակում եղել է): Նորակառույց աղոթարան-ավանդատներին արևելքից կիսաշրջան խորանով ապահովելու նպատակով միջնապատը արևելյան ծայրամաս-

սում կորագծով լայնանում է: Հետաքրքիր լուծում է տրված նորակառույց աղոթարաններին արևելահայաց պատուհանով ապահովելու հրամայականին: Սկզբնական խորանի միակ արևելյան պատուհանի նիշը զգալիորեն բարձր է մնացել ավանդատների տանիքից: Ուստի երկու ավանդատների ծայր արևելյան կետի վերնամասում բացվող երկու նեղ խողովականման օղանցքները միանալով միջնապատի վերջնակետում, պատի զանգվածի միջով բարձրանում են վեր, դեպի արևելյան պատուհան, ապահովելով օղանցք, բայց ոչ լիարժեք լուսավորություն: Արևելյան ճակատի կենտրոնական պատուհանի հատվածը փլատակների մեջ է և այսօր հնարավոր չէ պարզել նրա տեսքը վերակառուցումից հետո: Այսպիսով ստացվում է, որ վերակառուցման ժամանակ եկեղեցու կիսաշրջան խորանում դրվում են երկու աղաթարան-ավանդատներ, իրենց կիսաշրջանին նմանվող խորաններով ու արևելահայաց պատուհաններով, իսկ խորանի նոր բեմը տեղափոխվում է արդեն աղաթարանների տանիքին, երկրորդ հարկ:

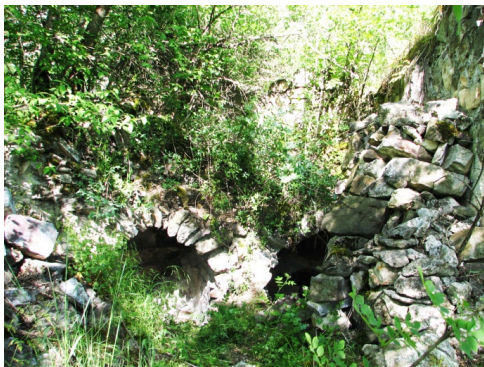
Կենտրոնական եկեղեցու խորանի տեսքը

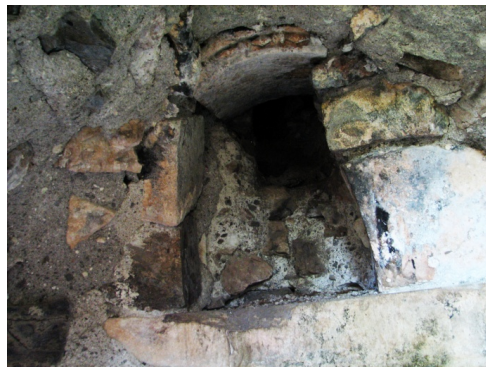
Հարավային ավանդատան պատուհանի բացվածքը

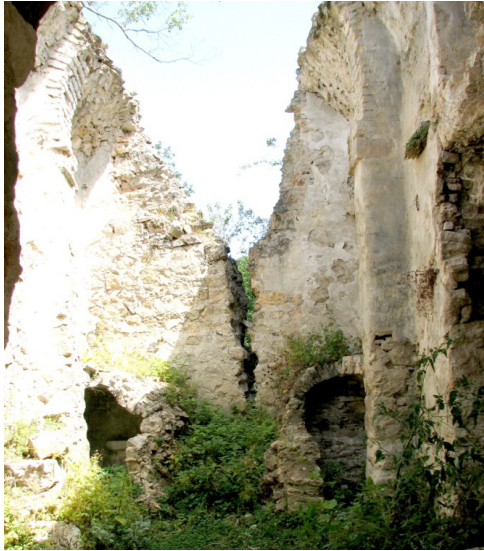
**Գուպականքի երկրորդ եկեղեցու խորանը**

Եկեղեցիների խորանի նմանօրինակ երկհարկանի բեմեր մենք ունենք Տող գյուղի Գտչավանքի երկրորդ եկեղեցում (13-րդ դ), ուր բեմի տակ կազմակերպված են երեք թաղակապ փոքր ավանդատներ և մեր կողմից 2012 թ. պեղվածբացված Թալիշ գյուղի Հռոնկավանքի եկեղեցում (1276 թ.), որտեղ խորանի բեմը ի սկզբանե նախագծված ու կառուցված է եղել երկու թաղակապ ավանդատների տանիքին: Եթե ընդունենք, որ երկհարկանի բեմերը 13-րդ դարից եկող Արցախյան ճարտարապետական դպրոցի մտահղացում են, ապա պետք է ենթադրել, որ Կաթողիկոսասարի վանքի կենտրոնական եկեղեցին առնվազն 7-9 թդ դարերի կառույց է, վերակառուցված 12–13-րդ դարերում:

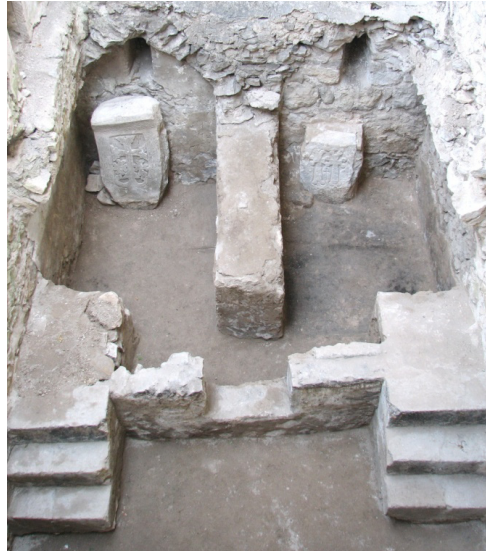
**Հռոեկականքի եկեղեցու խորանը պեղումներից հետո**
