GAGIK M. SARGSYAN

A NEWLY FOUND «ZORAC» CHURCH OF ARTSAKH

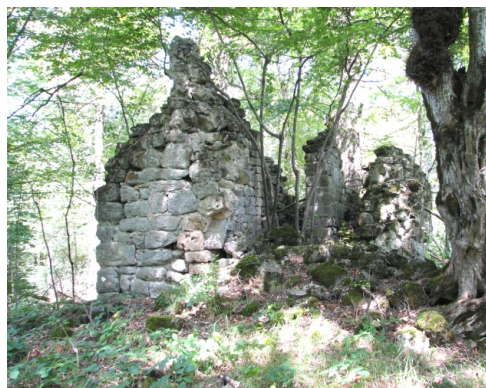
A view of the church from South-West

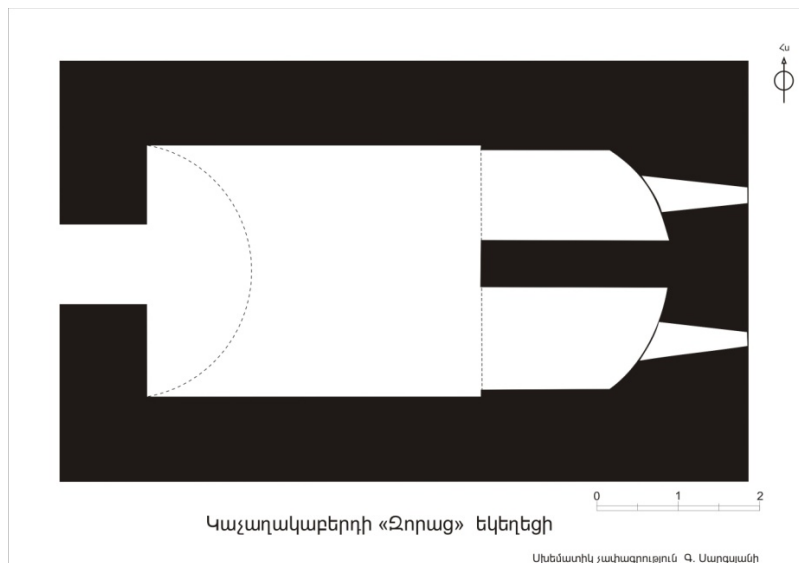
By its architectural concept this is a single-apsed basilique with two altars built in the hall. The church has a rectangular shape with 820 X 520 cm, built out of local grey sandstone. The width of the walls is 1,0 m.

The monument is in ruins today. Only a northern part with 5,5 m height survived, while both eastern and western sides survived only partially. The southern part did not survive at all. The ground of the church is around 1,0 – 1,5 m, while the niche is still under ruins. The western entrance survived. It includes a smooth lintel provided with a mosaic made of a shaved rose travertine. The altar is divided from the hall by a thin line of a rose shaved travertine. It should be noted that the church has got a very modest decorative design. The only decoration found in the church can be that shaved rose travertine. No additional decorations, mosaic or inscriptions are to find here.

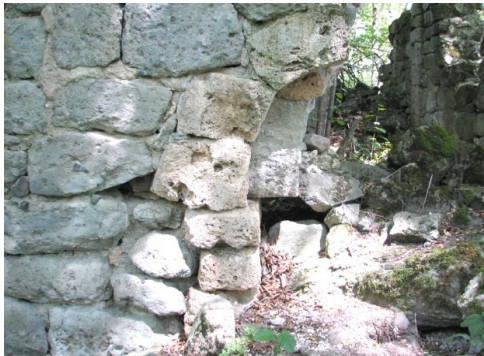
The entrance survived

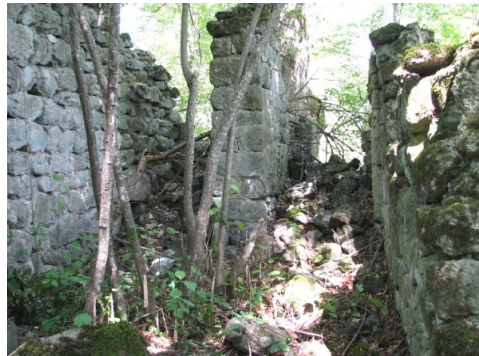
The altar of the church

Having analyzed the ruins in details we came to a conclusion that the church had been reconstructed before. It becomes clear while examining the altar. Initially, it was built as a single-apsed church. The altar had a low scene the front side of which was outlined by a shaved laying. The altar also had a rather wide pre-altar area which from inner side was limited by an arc emerging the semicircle.

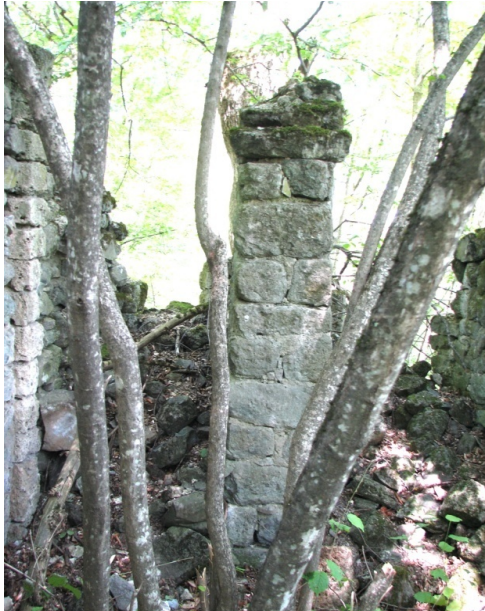
Altar's partition

Subsequently, during the restoration works, a partition was erected along the altar axis, which divided the large altar into two narrow, the northern and southern altars. In favor of this division's somewhat later dating speaks a fact that the eastern wall of both altars is no longer a semicircle, as it was initially, but a curvilinear. In addition, a frontface of the partition was built with grey sandstone and not a shaved rose travertine as it was in case of the large altar. It is worth noting that churches with double-altars emerging in the main hall are uncommon for Armenia. Likewise, they are very unusual for Artsakh architectural tradition. For instance, two small churches of the Apostol Elishe monastery were built this way. Their extra narrow altars have a semicircle shape and a single window looking eastwards. In our case, both narrow altars are not assumed by semicircles, but they do have a single window looking eastwards. By the way, one can notice that partially survived windows of altars with the time became wider. They were covered by the aforementioned shaved travertine. A condition of stay of the eastern facade does not allow us to state that those both windows were built during the restoration works. It is likely that initially the large altar had three windows, unless the central one was subsequently closed as the partition was erected.

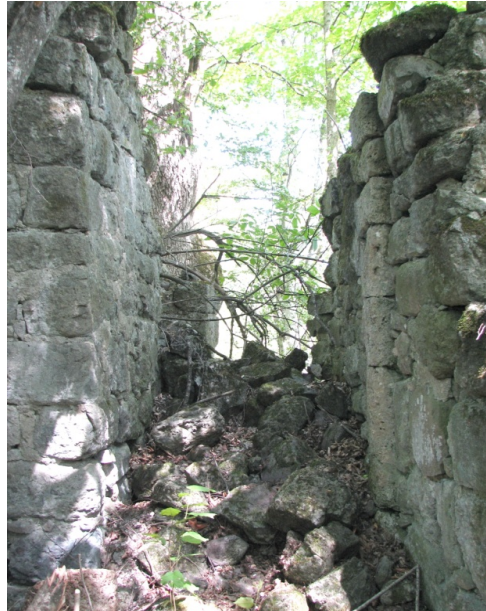
The southern altar of the church
